# 船舶事故調査報告書

船種 船名 貨物船 YONG SHENG VII  
IMO番号 9578220  
総トン数 2,982トン

船種 船名 砂利採取運搬船 第十八北栄  
船舶番号 141234  
総トン数 960トン

事故種類 衝突  
発生日時 平成26年11月15日 19時19分ごろ  
発生場所 沖縄県金武中城港中城湾新港  
金武中城港中城新港東防波堤西灯台から真方位311°  
1,500m付近  
(概位 北緯26°19.0' 東経127°51.7')

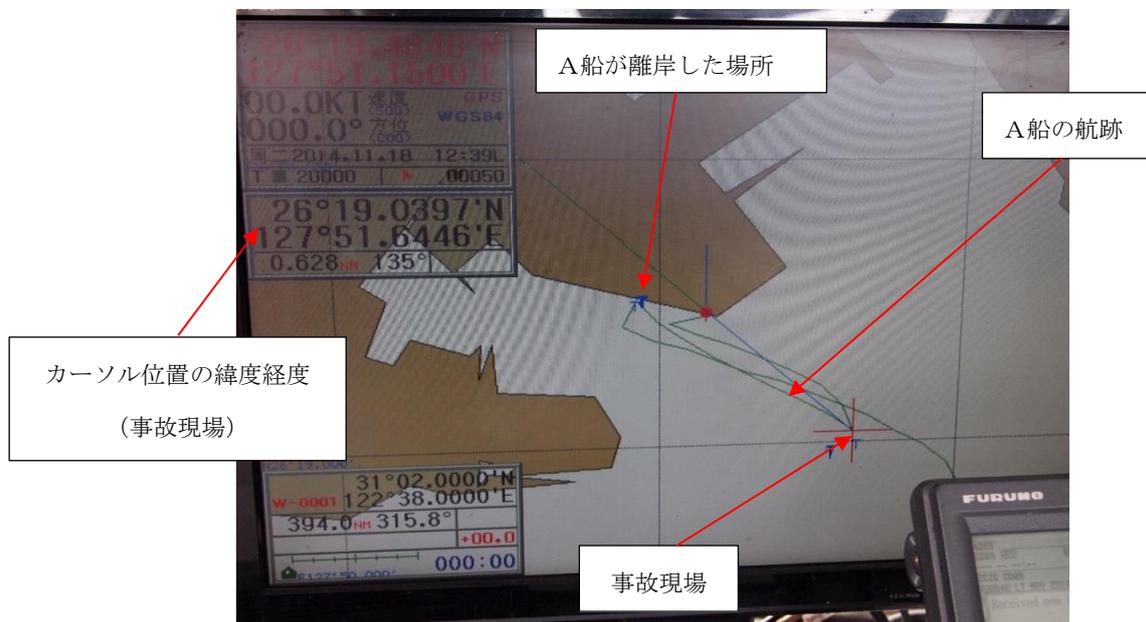
写真2.1 A船のGPSプロッターデータの航跡

A船のGPSプロッターデータの航跡によれば、A船は南東進していた。（写真2.1参照）

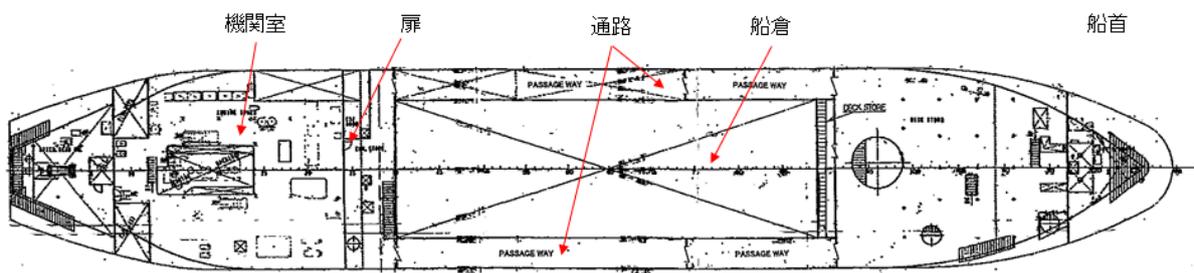
図2.5 B船の第2甲板の平面図

- ① 二層の全通甲板が設けられており、上甲板と第2甲板との間には、両舷に、乗組員が機関室と船首部とを通行できる通路があった。
- ② 機関室には前記①記載の通路側に扉が設けられていた。
- ③ 第2甲板は乾舷甲板\*4であった。
- ④ 貨物倉部分両舷の第2甲板と二重底頂板との間には、バラストタンク及び空所が設けられていた。
- ⑤ 船首部には砂利採取ポンプ及び荷役用クレーンが設置されていた。

- ① 一航士Bは、衝突後、損傷状況を調査するため、船尾甲板から機関室へ降りて上甲板と第2甲板との間に設けられた右舷側通路へ向かったが、機関室前方の開放された扉を通過しようとした際、海水が右舷側通路を勢いよく流れてきたので、船尾甲板に引き返したものと考えられる。
- ② B船は、B船乗組員4人が船尾甲板から船首部へ移動するとき、右舷側へ横傾斜していたものと考えられる。
- ③ A船は、船首部に船首旗竿及び前部マストが設けられていたが損傷がなかったこと及び右舷錨を水面付近まで降ろしていたことから、A船の右舷錨がB船の砂利採取ポンプを吊り下げるワイヤに絡んだ可能性があると考えられる。
- ④ 前記③及びB船の砂利採取ポンプが上甲板に設置されていたことから、B船は、衝突後、右舷側の上甲板が水没する状態であった可能性があると考えられる。
- ⑤ したがって、B船は、A船と衝突して右舷船側外板に破口が生じた後、海水が、右舷側空所及び上甲板と第2甲板との間の右舷側通路に入り、機関室前方の扉を経由して機関室に入り、右舷側へ横傾斜し、右舷側が着底するに至った可能性があると考えられる。
