船舶事故調査報告書

船種船名 貨物船 REAL
IMO番号 7130153
総トン数 1,798トン

事故種類 乗揚
発生日時 平成29年10月23日 00時15分ごろ
発生場所 富山県伏木富山港
富山東防波堤灯台から真方位241° 220m付近
(概位 北緯36° 45.9' 東経137° 13.5')

平成30年12月5日
運輸安全委員会(海事部会)議決
委員長 中橋和博
委員 佐藤雄二(部会長)
委員 田村兼吉
委員 石川敏行
委員 岡本満喜子

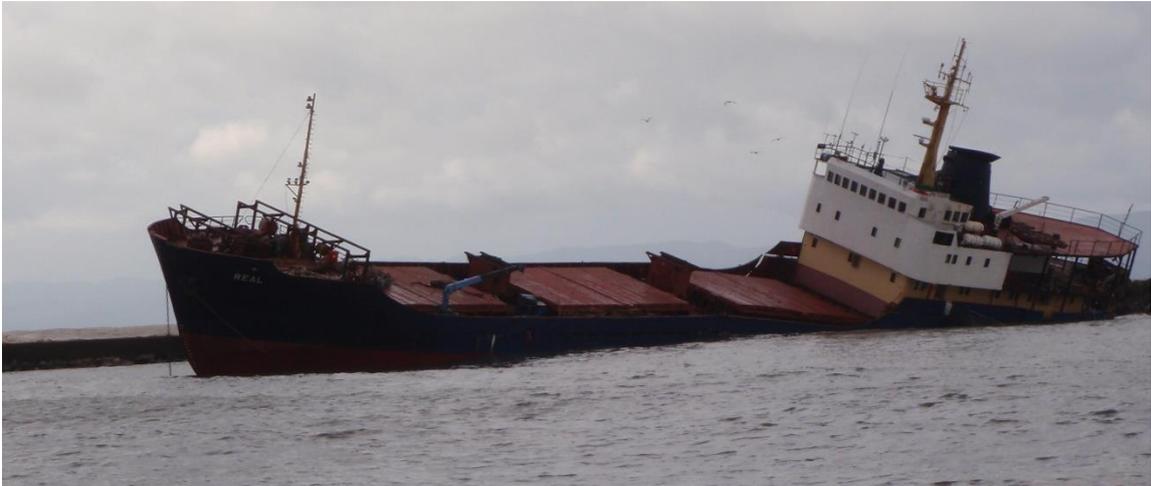
写真 2.5 本船

IMO 番号	7130153
船籍港	ロメ (トーゴ共和国)
船舶所有者	SEMTOR PROJECTS S.A. (パナマ共和国)
船舶管理会社	EAST MARINE CO., LTD (以下「A社」という。)(ロシア連邦)
運航者	A社
船級	Cosmos Marine Bureau INC. (大韓民国)
総トン数	1,798トン
L×B×D	82.00m×12.53m×6.00m
船質	鋼
機関	ディーゼル機関1基
出力	1,471kW
推進器	4翼固定ピッチプロペラ1個
進水年	1971年

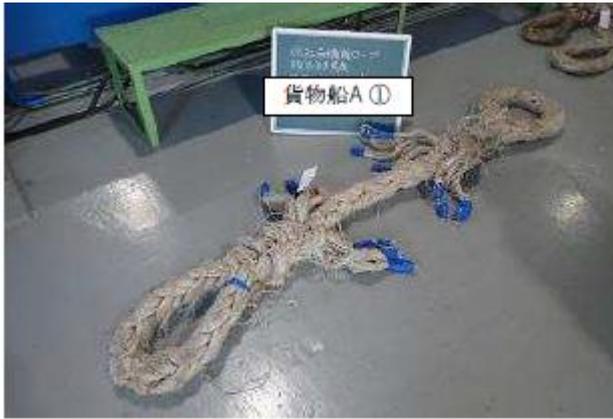
写真 2.9-5 試験前

各係留索の一部から引張試験用テストピースとして約6mをそれぞれ採取し、これらに両アイサツマ加工^{*14}を施し、引張試験機による破断試験を行い、残存強度を測定した。

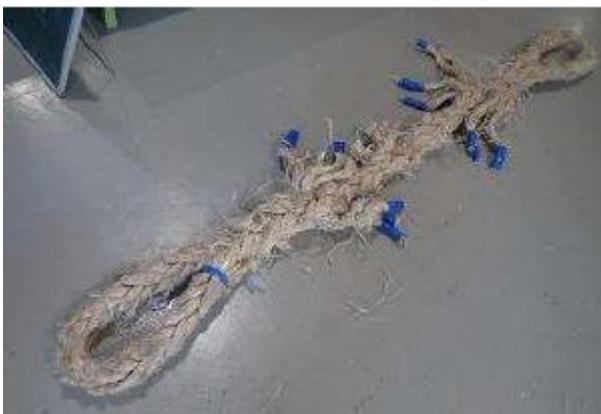
写真 2.9-7 試験後

- (1) 引張試験に基づき、各索の破断荷重と、それら各索の径の判定に対応する規格荷重について、本件メーカー規格（製造出荷時の保証破断荷重）と比較した結果は、表 2.9 のとおりであった。
- (2) 一般的に索の廃棄及び取替え時機の目安を査定する残存率（破断荷重/規格荷重）70%を下回る索が、本件メーカー規格に対して6本であった（表中の赤色部）。

- (1) 使用するたびに係留索に負荷がかかり、繰り返し使用することで係留索に疲労が蓄積し、本来の能力、品質が失われていく「疲労劣化」、及び製造からの時間経過に伴って、徐々に紫外線等による影響を受け、本来の能力、品質が失われていく「経年劣化」が発生していることが考えられ、これらの劣化により係留索の破断強度（荷重）が低下したものと考えられる。
- (2) ⑦の索を除き、破断荷重が400kN以下であったので、同索以外全て強度が低い状態の係留索であった。
- (3) 上記(1)及び(2)の状態において、オーバーロード（過負荷）がかかったことにより、破断につながったものと推測される。
- (4) 径が異なる係留索を混用していたことから、各索の破断強度が一樣ではなく、全体の係留力の低下につながったものと考えられる。

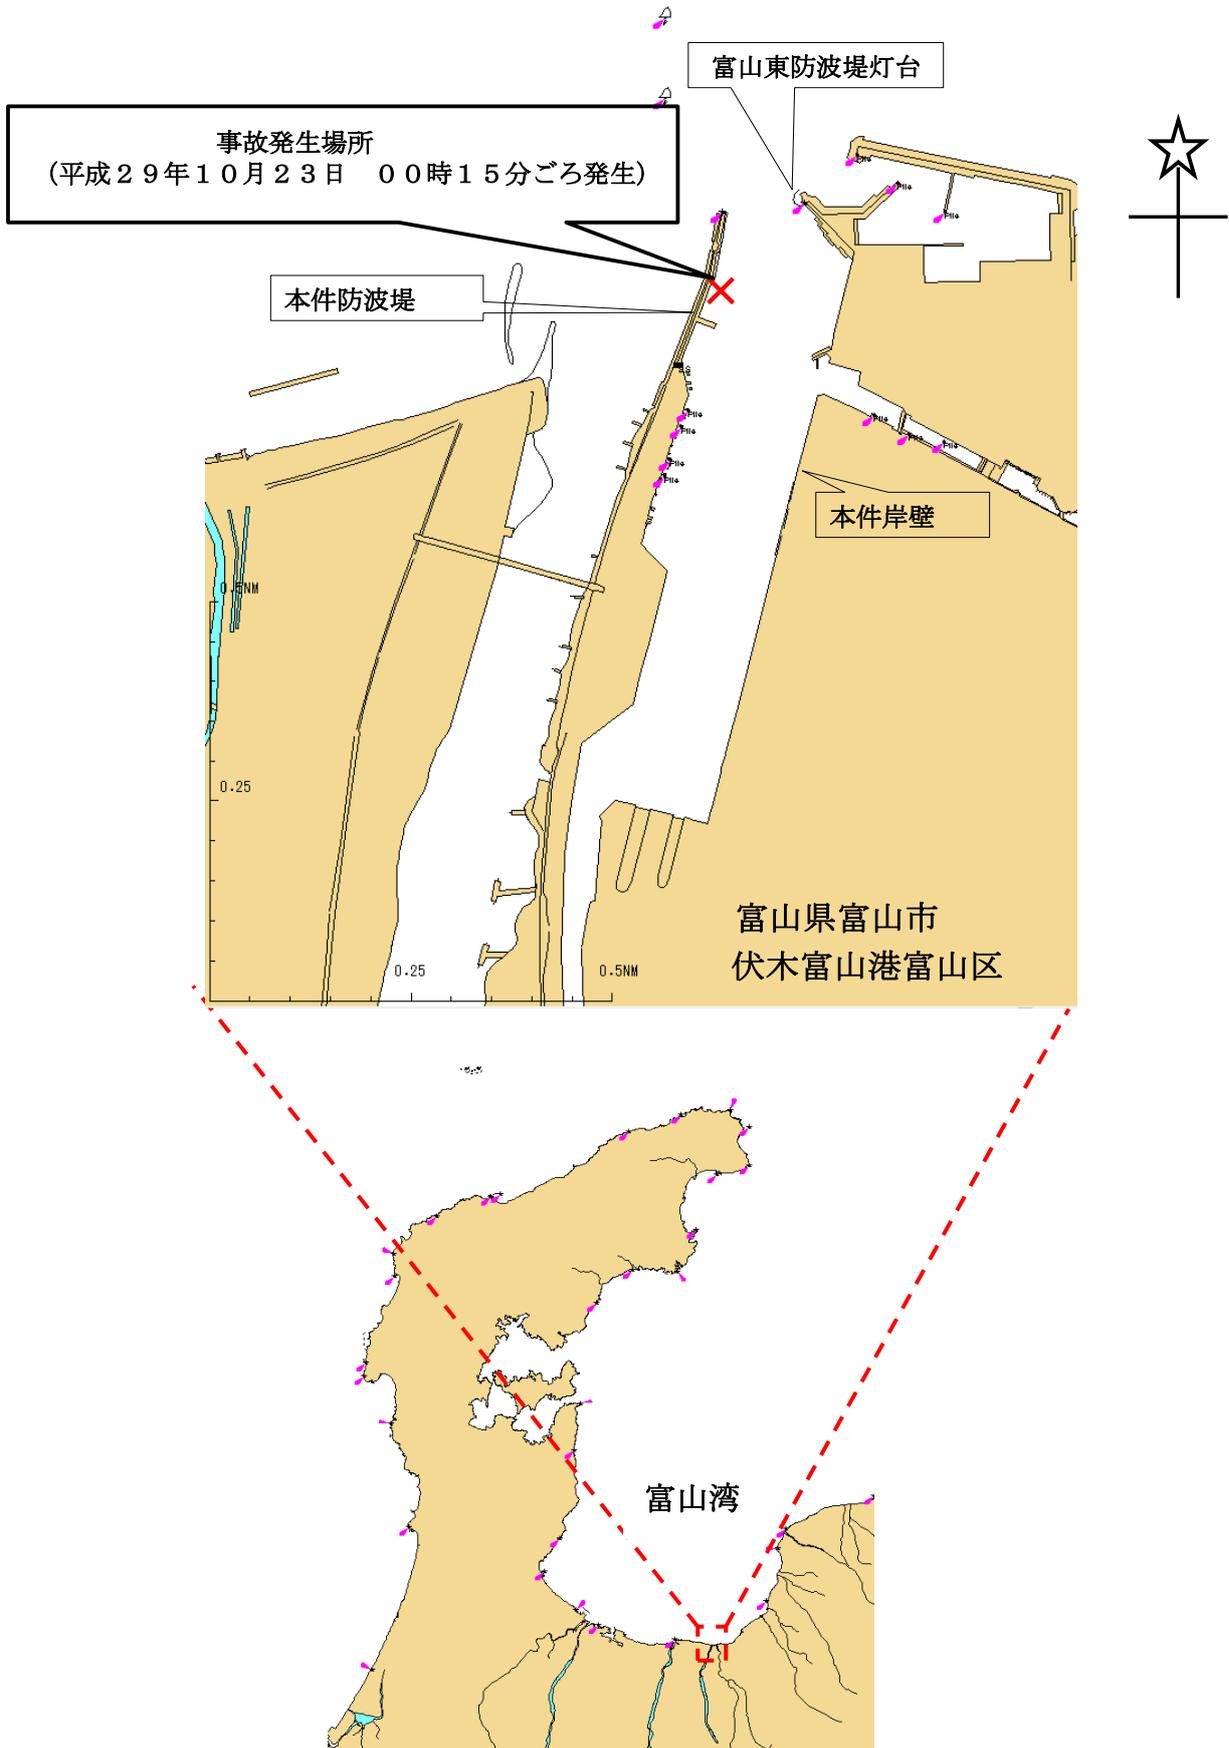
付図1 事故発生場所概略図

貨物船^{リアル}REALは、伏木富山港富山区公共1号岸壁に係留中、台風第21号の接近に伴う風浪の影響を受け、係留索が破断して港内を漂流し、その後、機関を使用して港外に向かおうとしたものの、操船が困難となり、平成29年10月23日00時15分ごろ、対岸の富山西防波堤東側の消波ブロックに乗り揚げた。

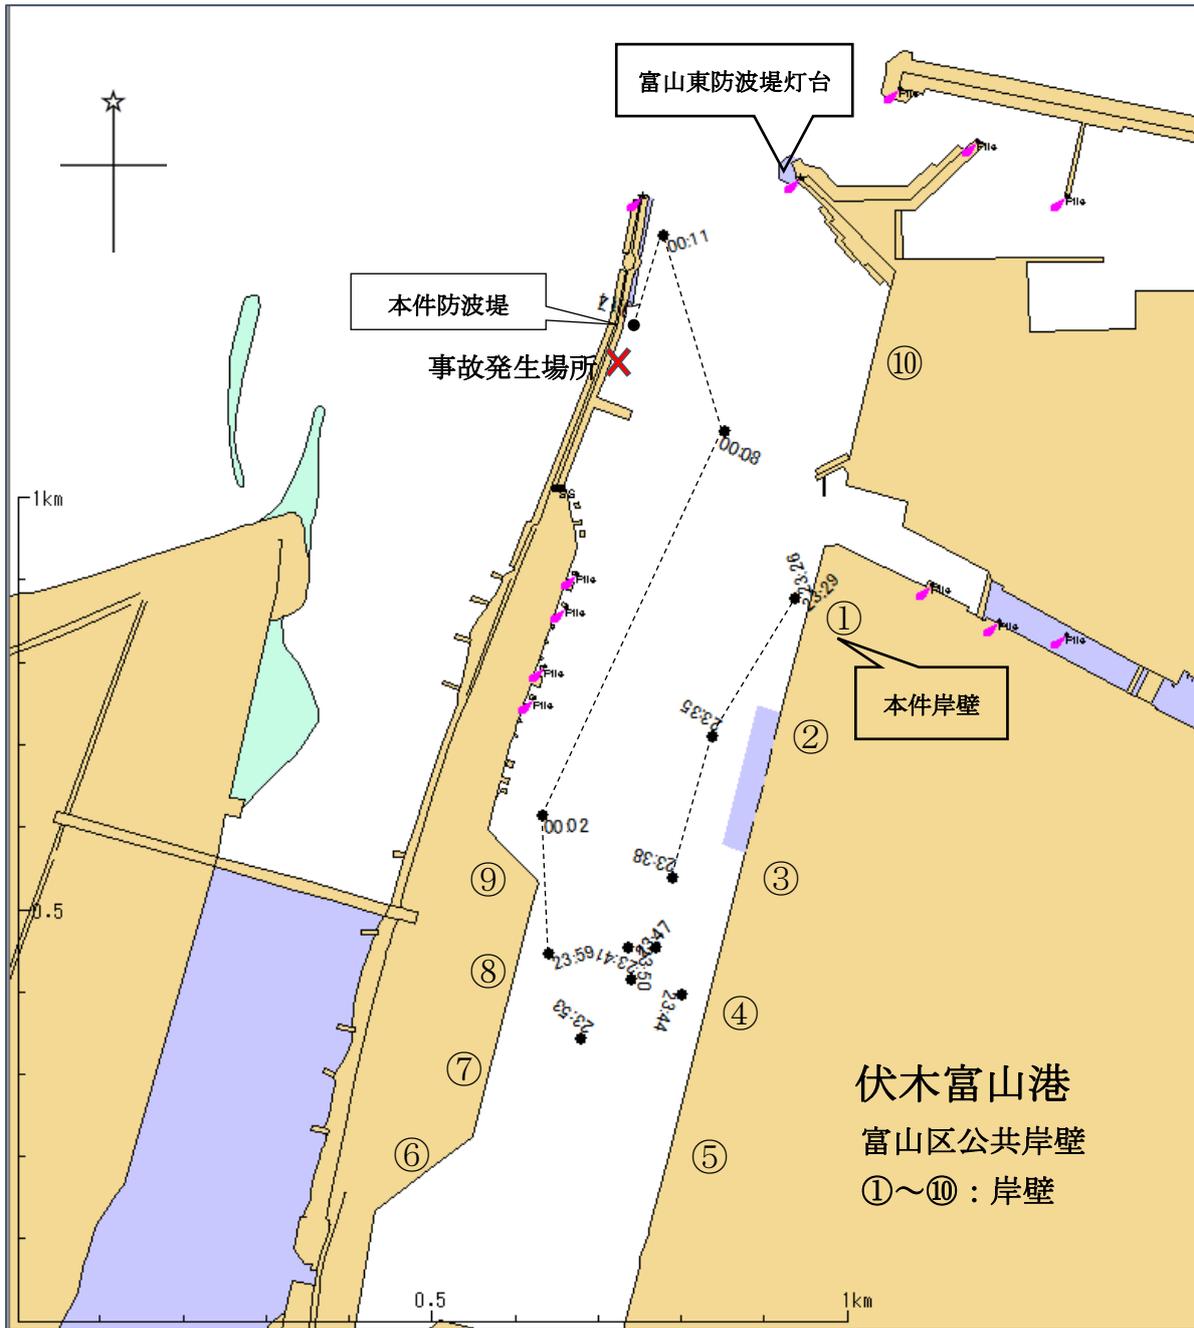
付図2 航行経路図

- (1) 本船は、船長ほか18人が乗り組み、平成29年10月20日16時30分ごろ、本件岸壁に左舷着けで着岸したものと推定される。
- (2) 本船は、21日12時00分ごろから、積み荷役を実施し、以後、台風第21号の通過を本件岸壁で待機することとしたものと推定される。
- (3) 本船は、22日09時40分ごろ、荒天準備作業に着手し、係留索を増し取りするとともに当直員を増員し、14時00分ごろ同作業を完了したものと考えられる。その際、全ての係留索に緩みを持たせ、船体を本件岸壁には接舷させず、同岸壁との距離を空けた係留状態であったものと推定される。
- (4) 本船は、15時00分ごろからの風速の増加に伴って、船体の前後運動等及び各係留索の緊張変動が繰り返されるようになり、22時38分ごろ後部係留索のうち1本目が、22時44分ごろ同2本目がそれぞれ破断し、23時30分ごろ船尾部と本件岸壁が約5～10m離れ、船体が反時計回りに旋回を開始し、23時35分ごろまでに、後部及び前部の全ての係留索が破断したことにより、漂流を始めたものと考えられる。
- (5) 本船は、23時36分ごろ左舷錨を投下し、23時40分ごろ全速力前進としたが、北方に向首し港の奥部（南方）への漂流が続き、港口に向首したまま北東進し、港外に向かおうとしたものの、23日00時07分ごろ風浪の影響による圧流が顕著となり、操船が困難になったものと考えられる。
- (6) 本船は、00時15分ごろ右舷方からの突風を受け、左舷側（西方）に圧流され、本件防波堤東側の消波ブロックに乗り揚げたものと考えられる。

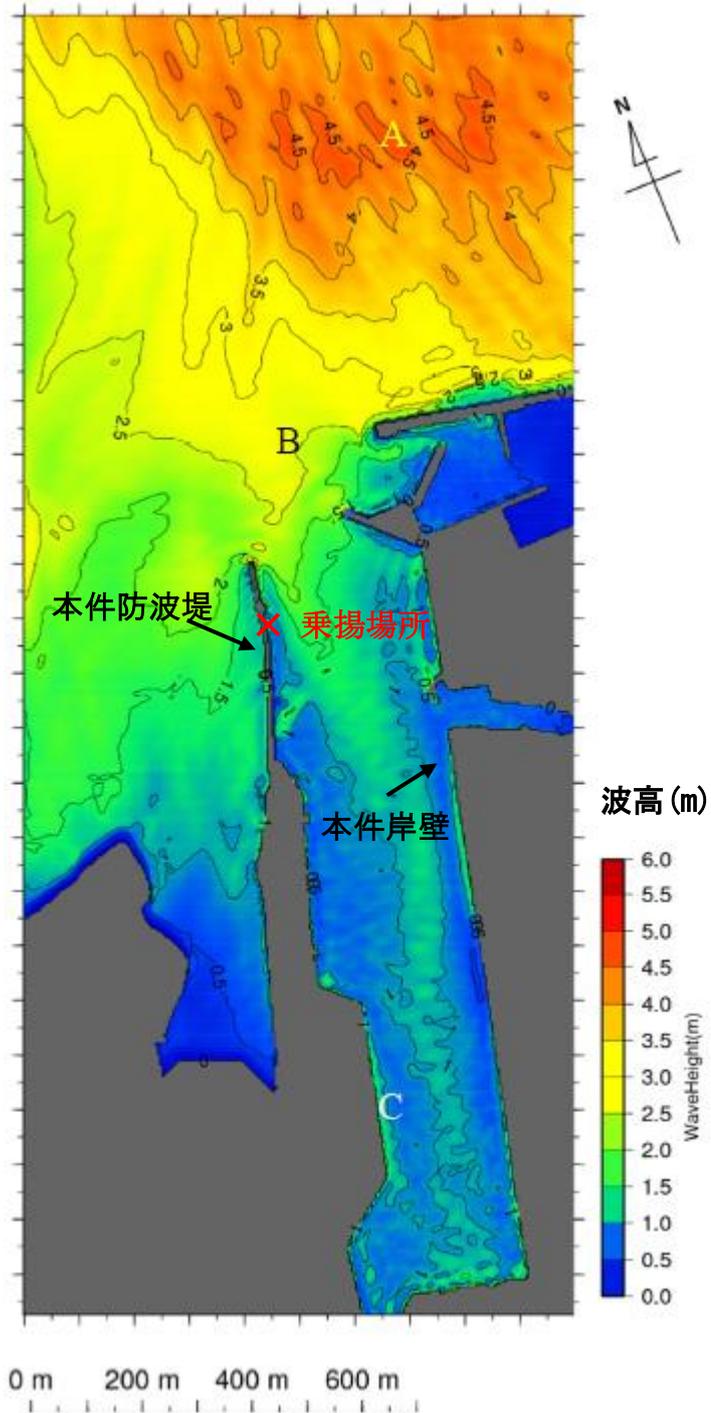
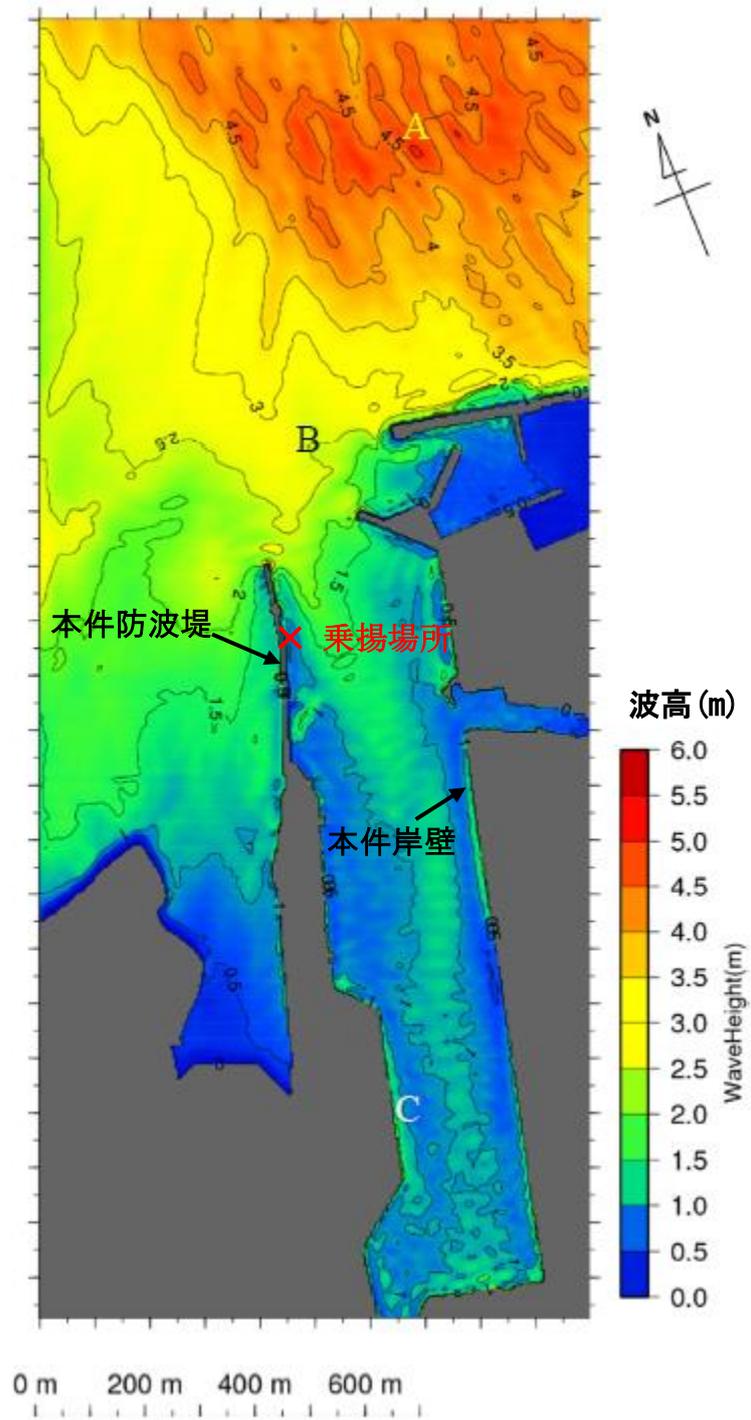
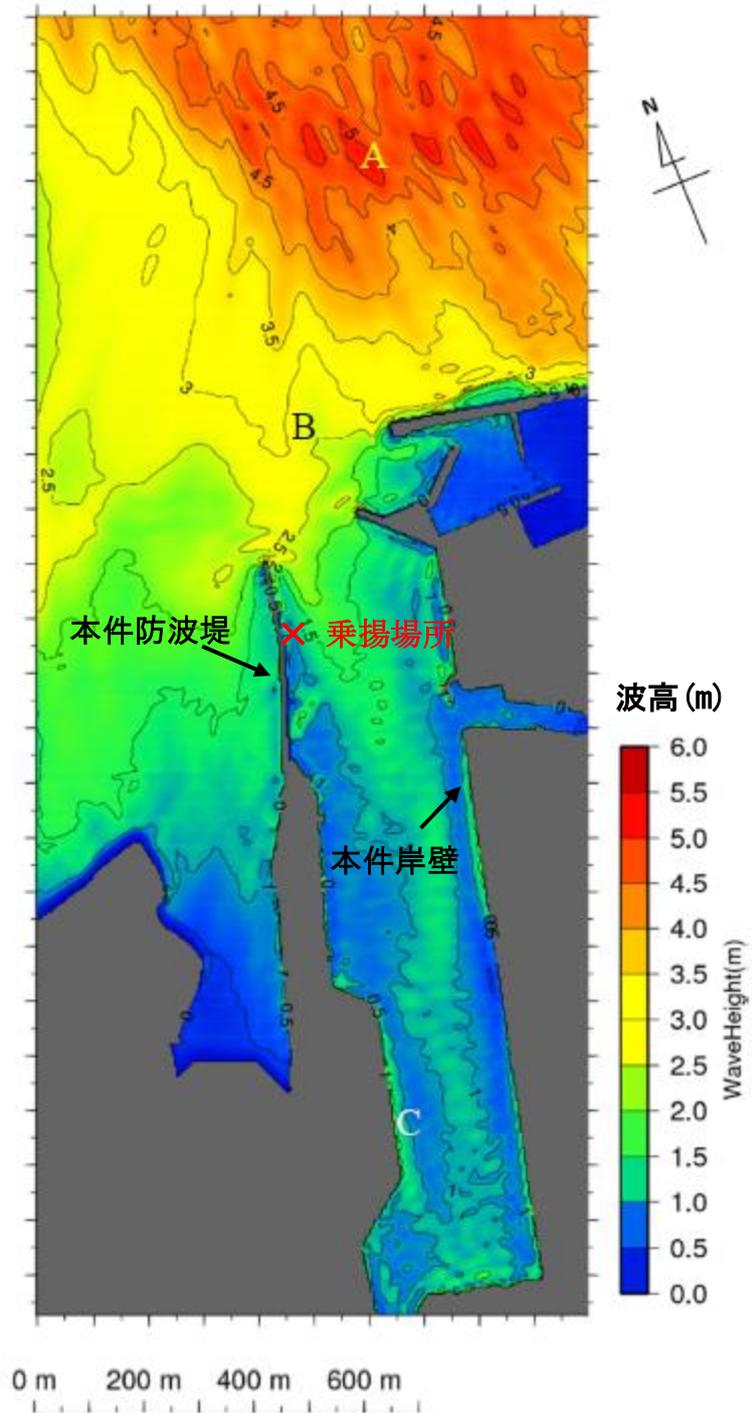
付図6 港内における波高

- ① 1本目の後部係留索が破断した本件岸壁付近（22日22時38分ごろ）
波向 北北東 波高 0.92 m 周期 8.2秒
- ② 全ての係留索が破断した後の港奥部付近（22日23時56分ごろ）
波向 北北東 波高 1.16 m 周期 7.7秒
- ③ 乗り揚げる数分前の本件防波堤付近（23日00時11分ごろ）
波向 北北東 波高 1.62 m 周期 8.9秒
