# 船舶事故調査報告書

船種 船名 コンテナ船 ESTELLE MAERSK  
IMO番号 9321495  
総トン数 170,794トン

船種 船名 コンテナ船 JJ SKY  
IMO番号 9347968  
総トン数 9,948トン

事故種類 衝突  
発生日時 平成28年6月7日 07時08分54秒ごろ  
発生場所 阪神港神戸区神戸中央航路  
神戸中央航路第1号灯浮標から真方位015° 195m付近  
(概位 北緯34° 38.7' 東経135° 16.0')

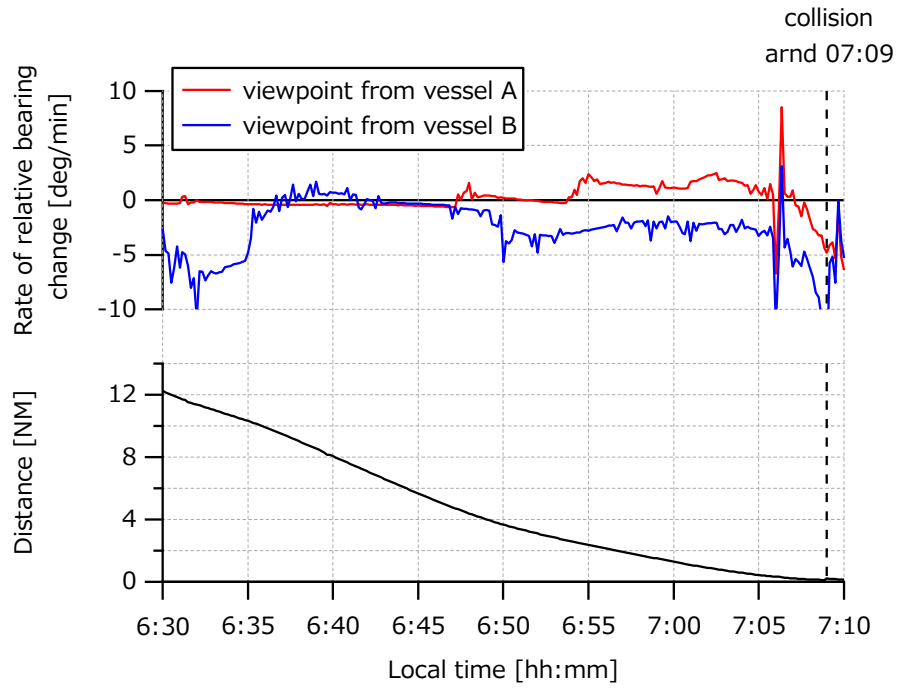
図 1 方位変化と相対距離の時間変化

事故発生時の AIS データをもとに、衝突した二船の状態量の時間変化を分析した。図 1 及び図 2 に A 船と B 船の状態量の変化を示す。図 1 の上はコンパス方位の変化率、下は二船間の距離、図 2 の上は最接近時間 (TCPA: Time to Closest Point of Approach), 下は最接近距離 (DCPA: Distance of Closest Point of Approach) を示す。

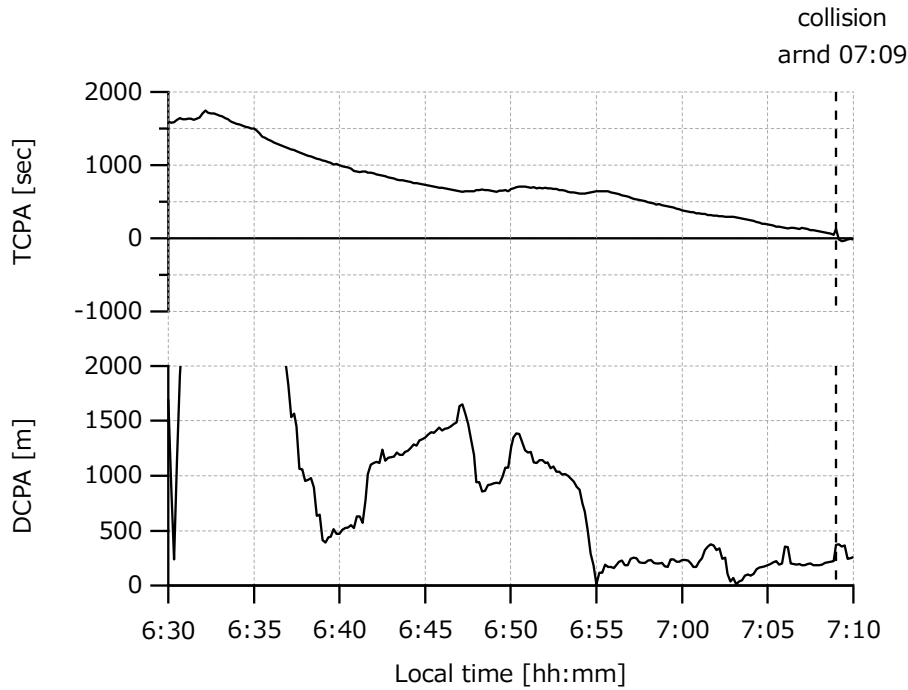
図 2 TCPA と DCPA の時間変化

6:55 の時点で、一時的に DCPA がほとんどなくなった後、継続して DCPA が約 0.1NM の状態が続いており危険な状態であることがわかる。

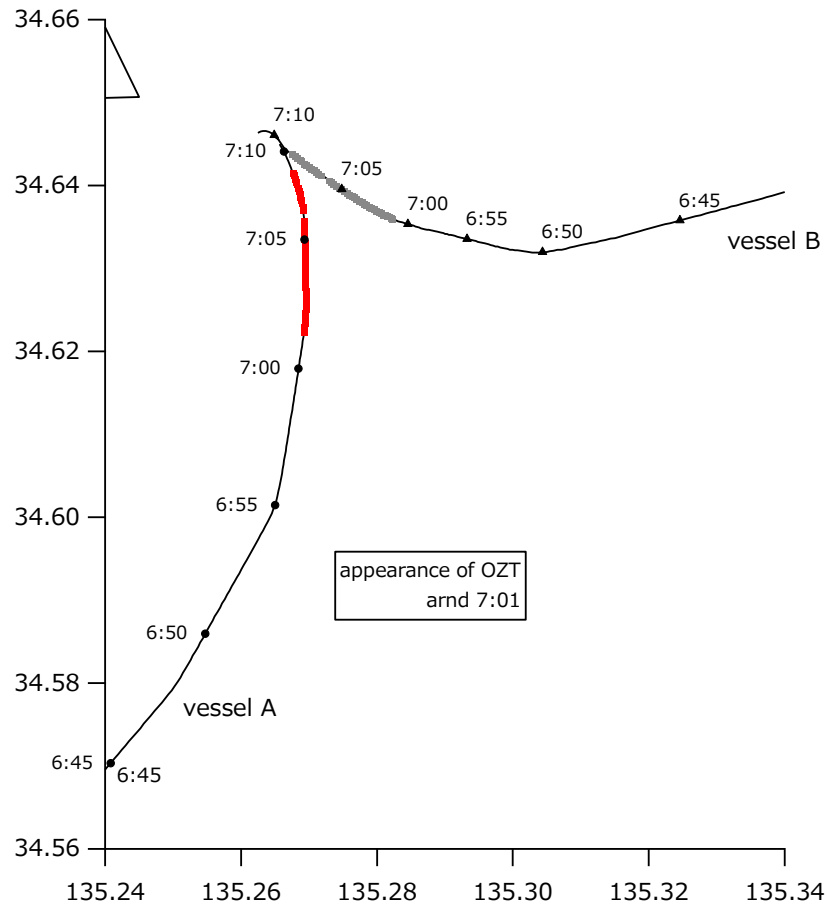
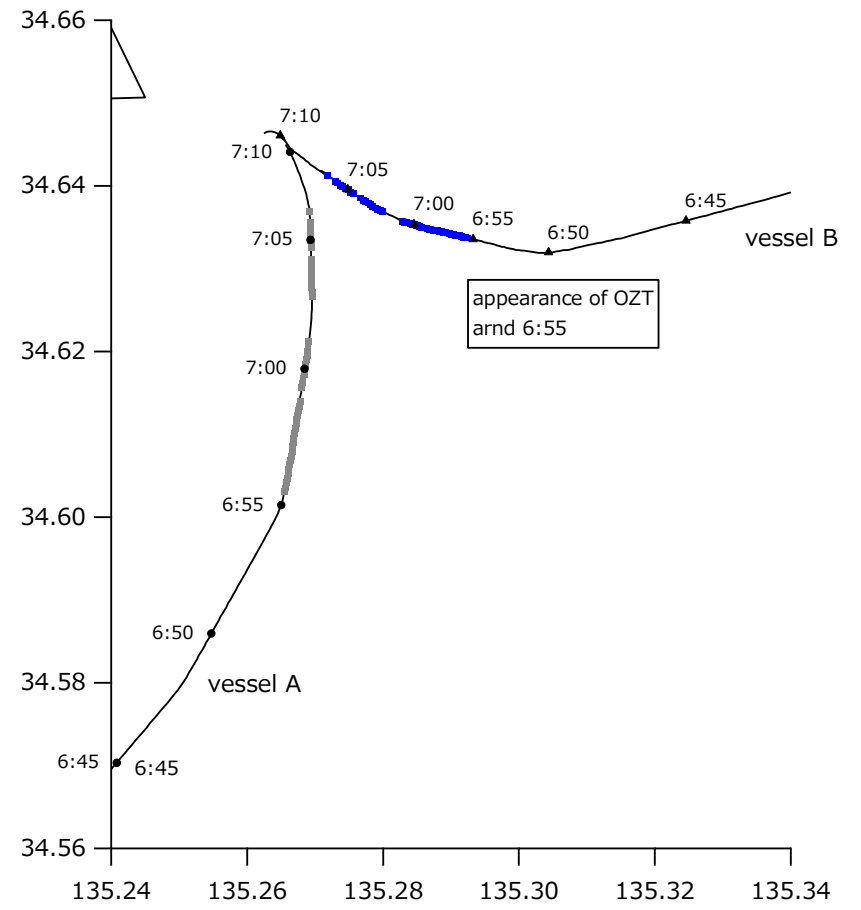
図 4 相手船により進路が妨害されたときの自船位置

図 4 に OZT により自船の進路が妨害されたときの船舶の位置を航跡図に重畳して示す。なお図 4 は、A 船と B 船の二船間で発生した OZT により進路が妨害されたときの自船の位置とその時間を示している。

初めて OZT により自船針路が妨害された時刻は、A 船は 7:01 頃、B 船は 6:55 頃である。すなわち、針路及び速力が一定のときには、これらの時刻においてその 5 分以内に二船間の距離が 0.1NM 以下の危険な状態に陥る状況にあったことを示す。

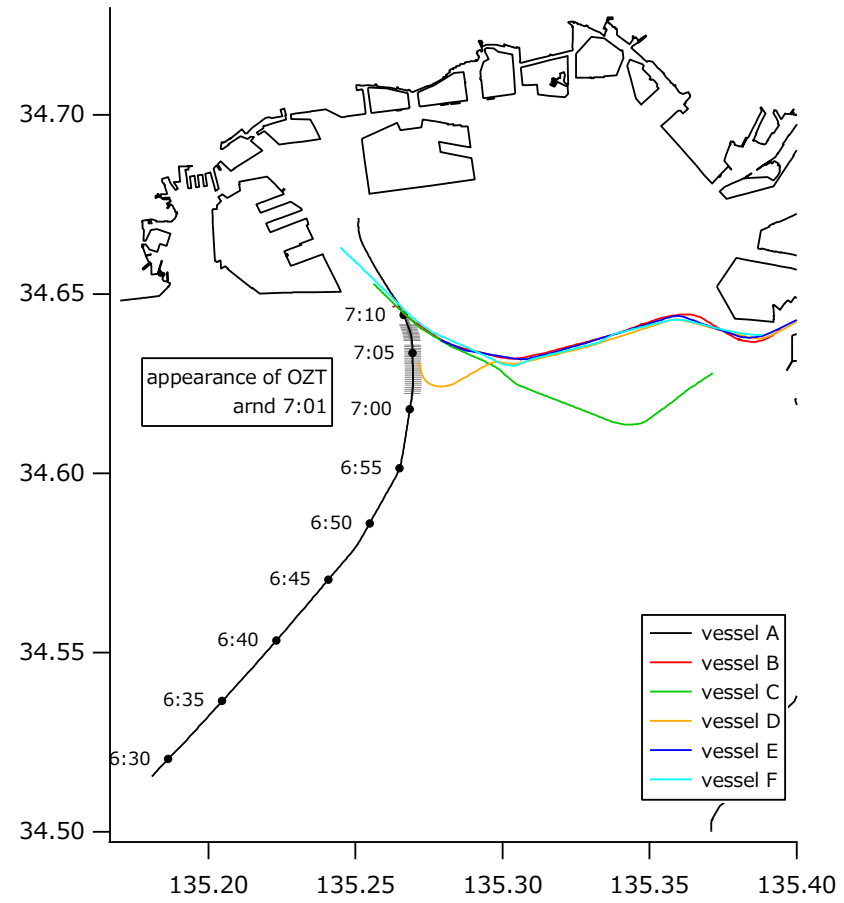
図 5 A 船が 5 隻の船舶群により進路が妨害されたときの自船位置

また、図 5 に A 船が B 船、C 船、D 船、E 船及び F 船からなる船舶群により進路が妨害されたときの自船の位置とその時間を示す。図 4 (a)と縮尺の違いはあるが OZT の発生時間及び OZT の遭遇場所は同じである。つまり、すべての時間において OZT は B 船により発生したものであり、その他の 4 隻 (C 船、D 船、E 船、F 船) とは OZT が発生していなかった。

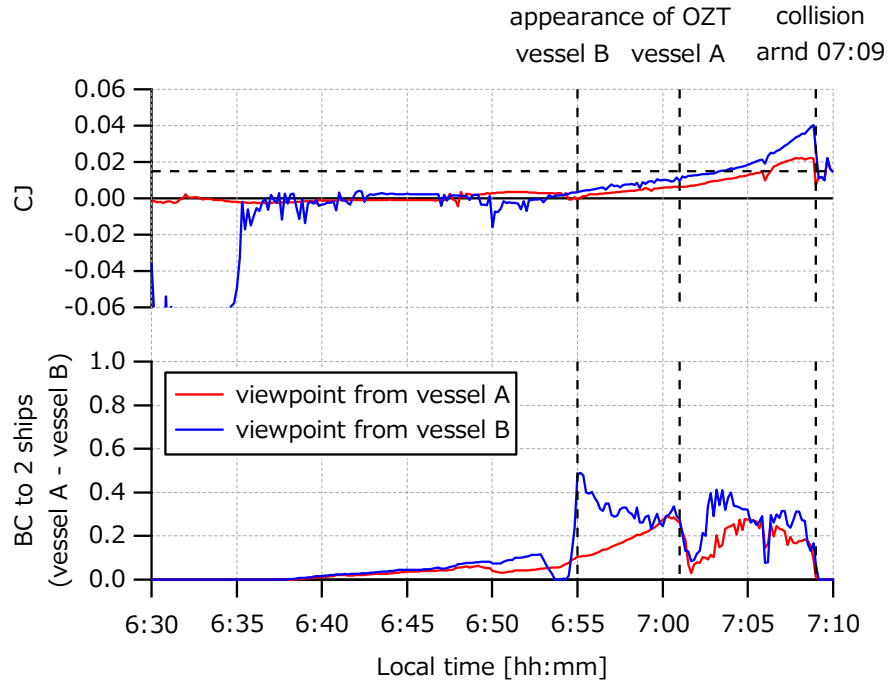
図 6 衝突危険度の時間変化 (A 船と B 船)

図から、A 船及び B 船ともに 6:55 頃から CJ 値が上昇している。また図 7 から A 船から見た他の船舶群に対する CJ 値は、どの船舶に対しても図 6 と同様に概ね 6:55 頃から上昇し始めている。なお、図 7 の CJ 値が上昇後に急激に減少する時機は最接近点 (CPA : Closest Point of Approach) を通過した後に相当する。また A 船が衝突した B 船と衝突していない B 船以外の他の船舶群に対する衝突危険度の差が CJ 値の最大値に違いが現れており、これを考慮すると、本事故において衝突の危険があると判定する閾値は CJ 値が 0.015 以上であると考えられる。この閾値 0.015 を越える時刻は、A 船は 7:06 頃、B 船は 7:03 頃である。なお、図 6 及び図 7 に、閾値となる CJ 値が 0.015 を点線で示している。

図 6 から、A 船と B 船との二船間において、A 船から見た場合は 7:00 頃に BC 値が 0.29 で最大となっている。図 7 から、B 船を含む他の船舶群を含めたときの BC 値は、6:54 頃に BC 値が 0.29 となり二船間での最大の BC 値と同じ値であり、A 船は周囲を航行する船舶によって操船がやや困難な状態であったと考えられる。さらに BC 値は上昇を続け、6:55 頃から衝突まで BC 値が高い状態が続いていることから、A 船は操船が困難な状況に陥っていたと考えられる。また、B 船は、図 6 から 6:55 頃に BC 値が急激に上昇し、事故に至るまでの全ての時間帯を通して最大となる 0.49 という値を示しているが、6:54 頃までは BC 値はほとんど上昇しておらず操船の自由度が高い状態であったと思われる。一方で、図 6 から、A 船及び B 船ともに 7:01 頃に BC 値が減少しており、一時的には比較的操船の自由度が高い状態があったと考えられる。

なお、B 船から見たときの BC 値は、図 6 に示すように A 船との二船間のみを対象に評価したが、C 船から F 船までの 4 隻は B 船の前後を同じ方向に航行していたことから、B 船は周囲を

航行する船舶によって変針による操船の自由度を大きく損なうような状況ではなかったと考える。よって、両船は、6:55頃から操船の自由度が損なわれ始め、7:01頃に一時的にやや回復する状況もあったが、これを除けば操船の自由度は低い状態にあったと考えられる。

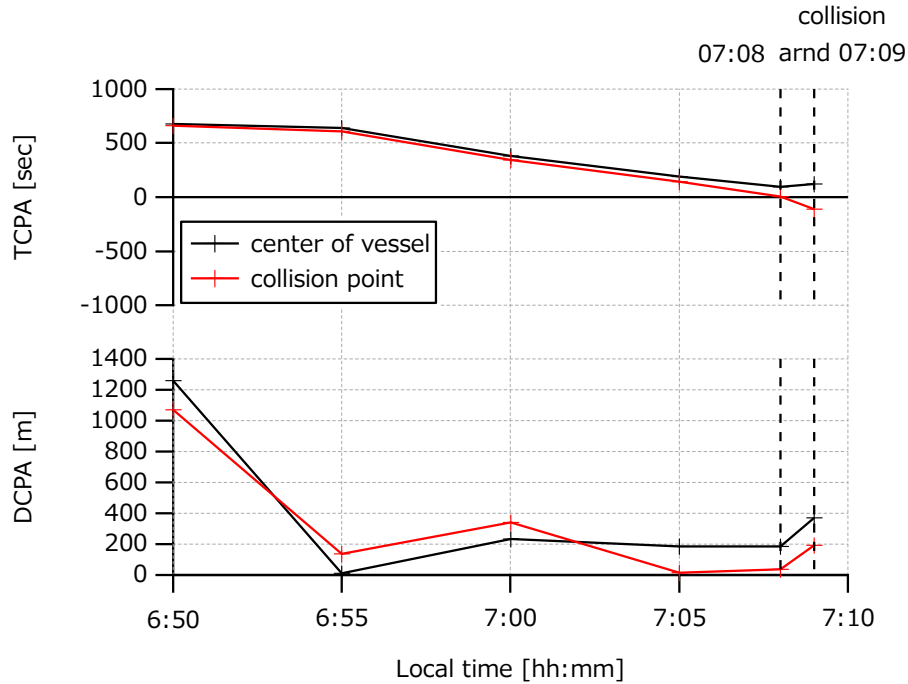
図 8 船長を考慮したときの CPA 解析の比較

船舶の大きさを考慮したときの影響を解析するため、衝突の約 20 分前 (6:50) から衝突によって回頭が始まる直前の 07:08 を対象として、5 分毎に船体が衝突した位置を計算の基準点として CPA 解析を行った。衝突位置を表 1 に、船体中心と衝突位置を基準点としたときの CPA 解析の結果を表 2 及び図 8 に示す。

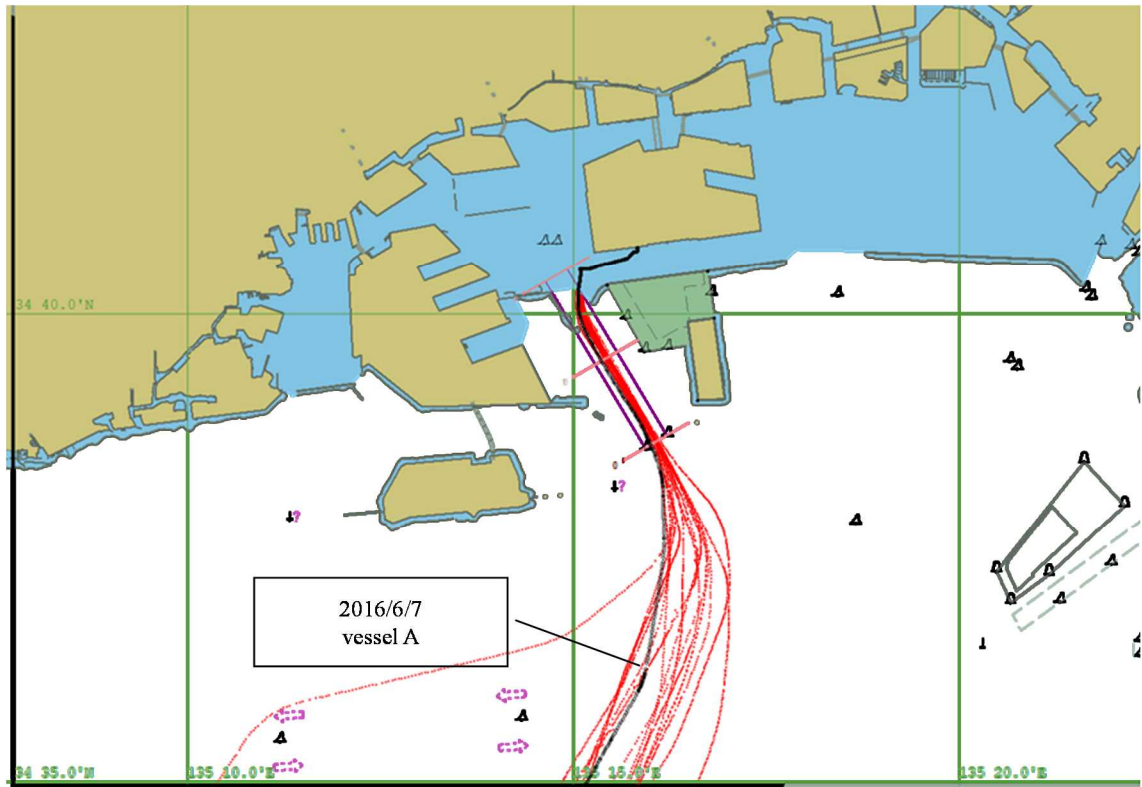
図 9 A 船及び同型船の入港時の航跡

神戸中央航路へ入航したときのA船の航跡を比較した。図9に事故発生日のA船の航跡(黒色)と過去にA船及び同型船が入港したときの航跡(赤色)を重畳して示す。事故時の航跡は、航路入口へのアプローチ角が標準的な通行実態と比較すると大きいが、同程度のアプローチ角で入港している実績がある。15回の実績の中では、中央航路の最も西寄りを通航している。

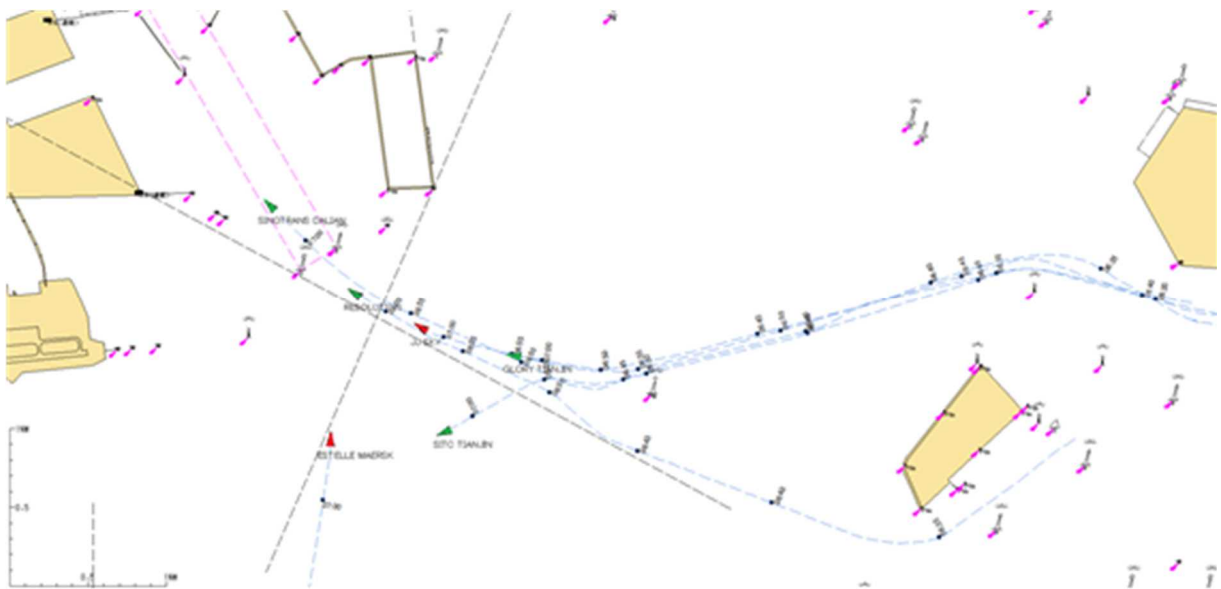
図 10 事故発生前の航跡（運輸安全委員会の提供資料より）

このときのA船を含む周囲の船舶の動向を分析する。図10に示すように、大阪方面から中央航路に入航する予定の船舶が複数隻航行している状況であった。また、図11に中央航路へのアプローチを始めたと思われる06:55時の同海域に存在した船舶の位置を示す。このとき、中央航路へのアプローチ針路上に停泊船M及びNが存在し、また、D船が停泊船Nの南側から、A船の後方に続いて中央航路へ入航するという状況であった。

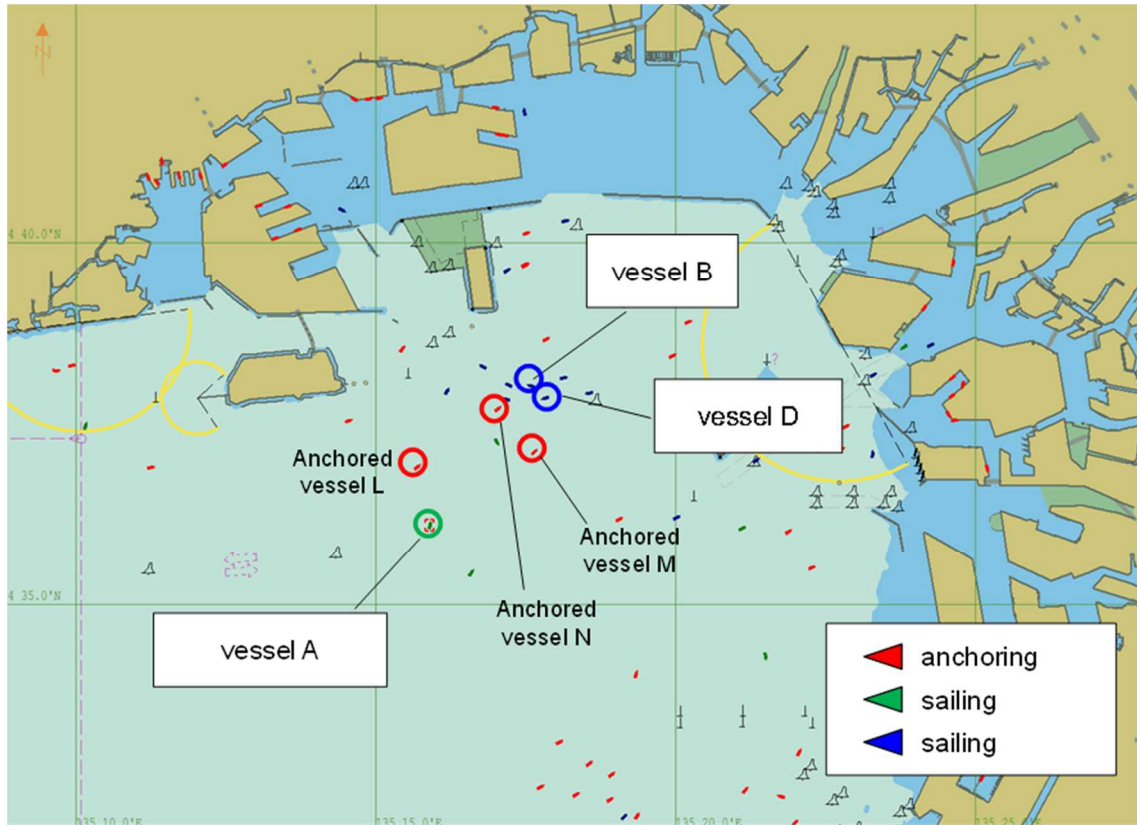
図 11 6月7日 06:55 時の AIS データによる船舶位置

これらの状況を考慮すると、A船は、停泊船Mと停泊船Nの存在により中央航路の沖合いから中央航路に直進する経路をとることが難しく、また停泊船Lと停泊船Nの間を通過する必要があったこと、さらに大阪方面から中央航路に入航する船舶をかわす必要があったことから、アプローチ角が大きくなり航路の入り口の西寄りに向けた針路をとるため全体的に西寄りを航行したと推定される。

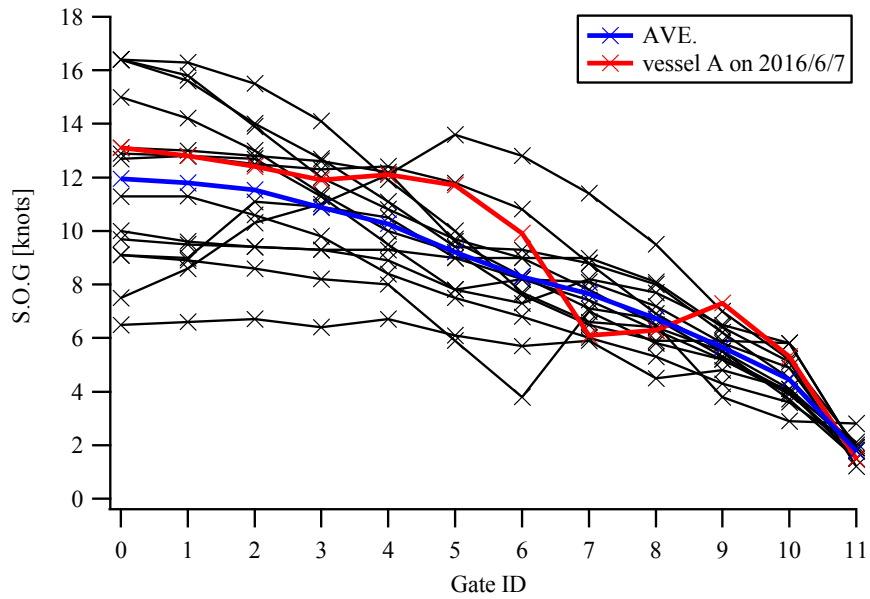
図 13 ゲート通航時の速度

北緯  $34^{\circ} 35' 00''$  から着棧バースの直前までに図 12 及び表 4 に示すゲートを 12 本設定し、ゲート通航時の速力を解析した。結果を図 13 に示す。青色の折れ線グラフは、15 回の入港実績における平均速力を示している。事故時の航行速力は過去の入港時の速力と比較して、標準的な速力であったと考えられる。
