船舶事故調査報告書

船種 船名 貨物船 SM3
IMO番号 9041899
総トン数 1,493トン

船種 船名 油タンカー 幸徳丸
船舶番号 140793
総トン数 748トン

事故種類 衝突

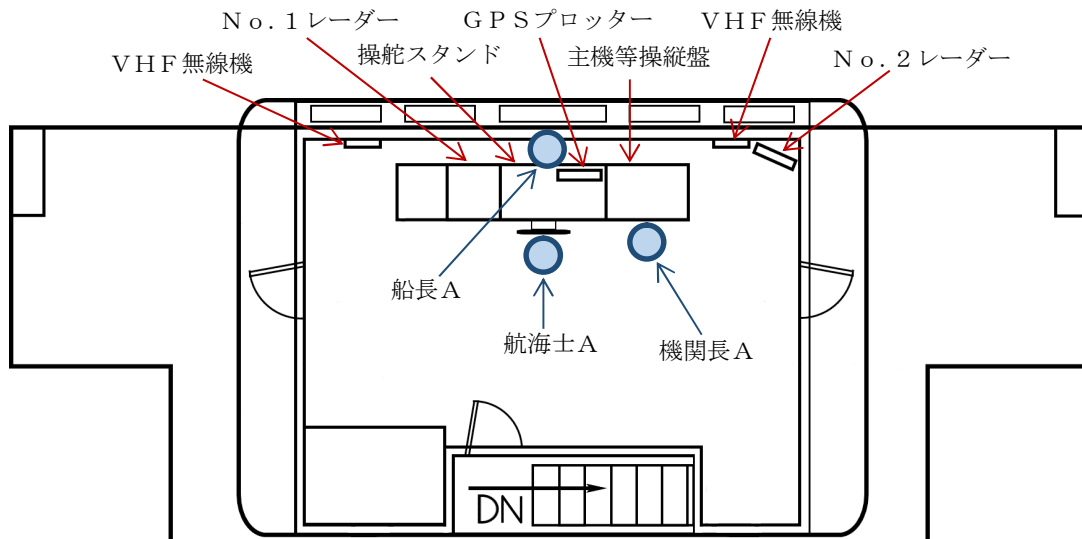
船橋中央に操舵スタンドが、その左舷側に A I S 情報の重畳表示が可能な N o . 1 レーダー、右舷側に主機等操縦盤がそれぞれ配置され、操舵スタンド上面右舷寄りに G P S プロッターが設置されていた。また、船橋前部右舷

船長Aの口述によれば、本事故当時、No. 1レーダーはレンジを0.5M、前方約0.8Mのオフセンター表示に、No. 2レーダーはレンジを0.75M、前方約1.25Mのオフセンター表示にそれぞれ設定して使用していた。

図5 A船の船橋内の状況

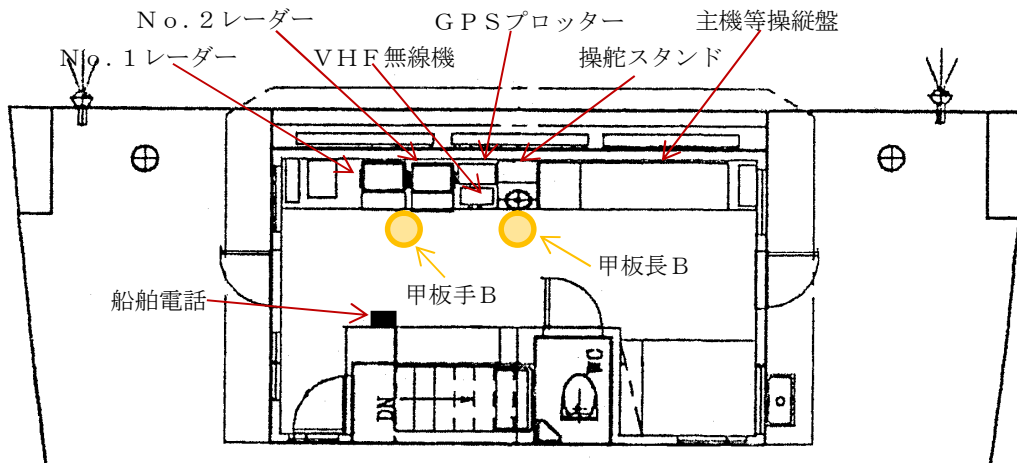
船橋前部中央に操舵スタンドが、その左舷側にGPSプロッター、VHF無線機及びAIS情報の重畳表示が可能なレーダー2台、右舷側に主機等操縦盤がそれぞれ配置され、後部壁面に船舶電話が設置されていた。

甲板長Bの口述によれば、本事故当時、No. 1レーダーはレンジを2M、No. 2レーダーはレンジを3Mにそれぞれ設定して使用していた。

図6 B船の船橋内の状況

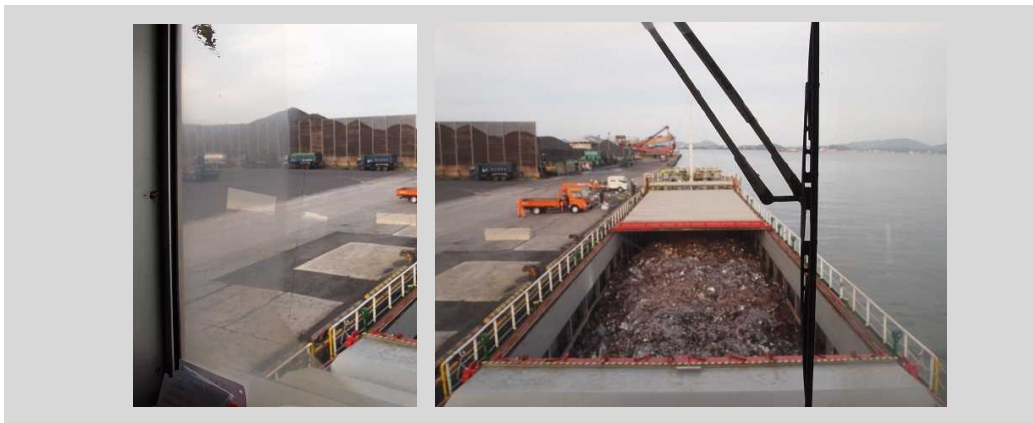
A船及びB船の船橋からの見通しは、共に船首方に見張りの妨げとなるものはなかった。

図7 A船船橋から正船首方及び左舷船首方の見通し状況

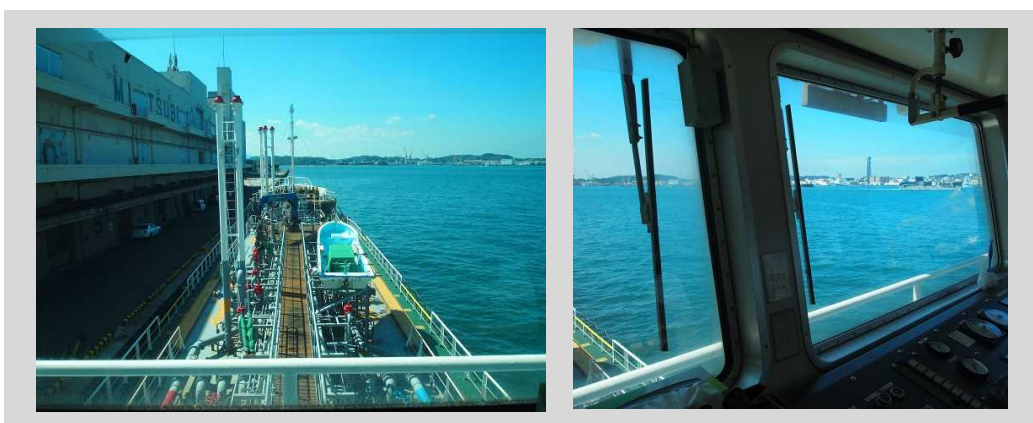
図8 B船船橋から正船首方及び右舷船首方の見通し状況
