船舶事故調査報告書

事故種類	作業員死亡
発生日時	平成31年1月17日 03時39分ごろ
発生場所	愛媛県新居浜市新居浜港の住友化学の岸壁 新居浜港東防波堤灯台から真方位059° 668m付近 （概位 北緯33° 59.0′ 東経133° 16.3′）
事故の概要	貨物船ISHIZUCHIは、新居浜港において石炭の揚げ荷役作業中、平成31年1月17日03時39分ごろ作業員が船倉内でブルドーザーにひかれて死亡した。
事故調査の経過	<p>(1) 調査組織 平成31年2月5日、本事故の調査を担当する主管調査官ほか2人の船舶事故調査官を指名した。</p> <p>(2) 調査の実施時期 平成31年2月24日現場調査、平成31年2月5日、6日、12日、20日、22日、23日、令和元年7月30日口述聴取、平成31年2月13日、21日、3月6日、7日、令和2年1月20日回答書受領</p> <p>(3) 原因関係者からの意見聴取 原因関係者から意見聴取を行った。</p> <p>(4) 旗国等への意見照会 ISHIZUCHIの旗国に対し、意見照会を行った。</p>
事実情報	<p>船種船名、総トン数 貨物船 ISHIZUCHI（パナマ共和国籍）43,605トン</p> <p>IMO番号、船舶所有者 9332793、Erica Navigation, S.A.</p> <p>船舶管理会社、船級 東予産業株式会社、NK</p> <p>L×B×D、船質 219.19m×36.50m×18.50m、鋼</p> <p>機関、出力、進水等 ディーゼル機関、9,855kW、2006年11月7日</p>

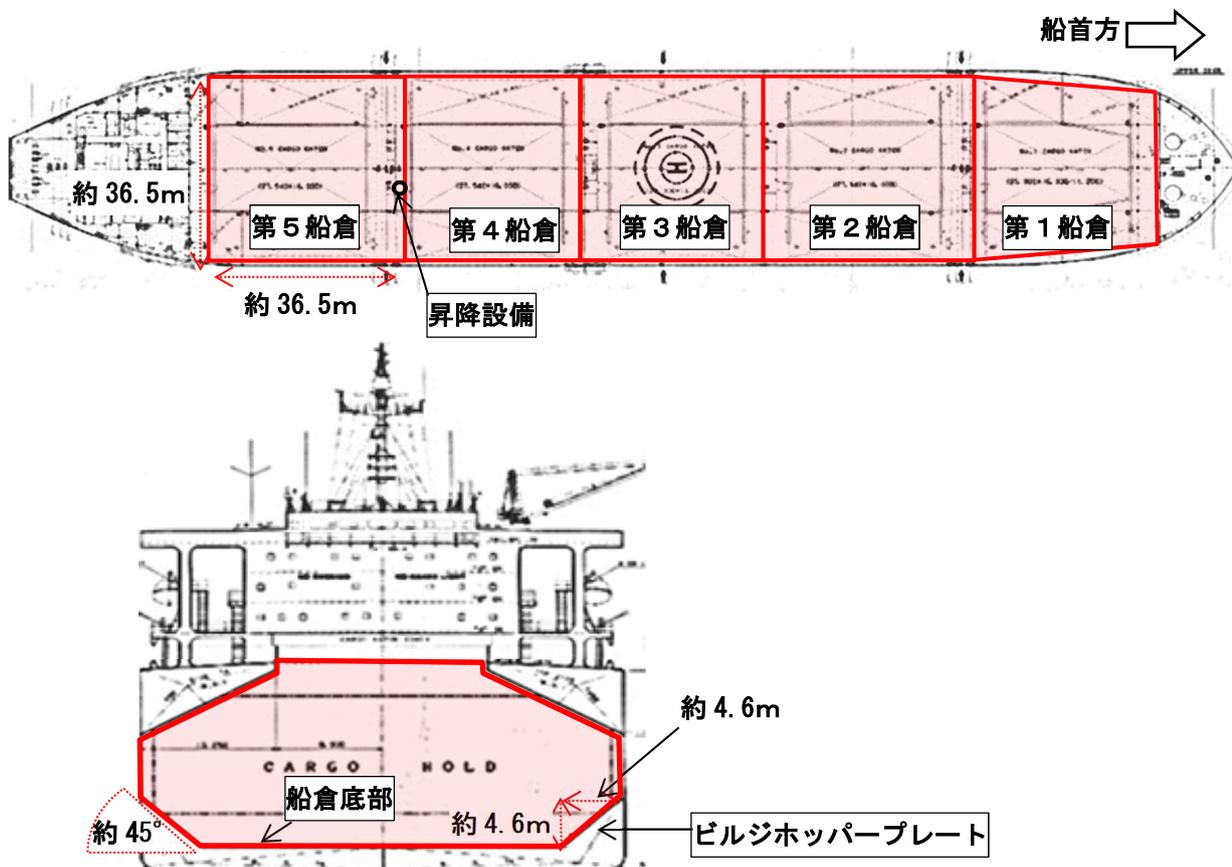
付図2 一般配置図

本船の第5船倉は、一辺が約36.5m四方で最も船尾側に位置し、‘船倉底部から両舷側壁約4.6mの高さの所まで約45°の斜面’（以下「ビルジホッパープレート」という。）を有し、同船倉内の側壁には垂直方向に一定の間隔で鋼材（以下「フレーム」という。）が配置され、船首方には階段等の昇降設備が設けられていた（付図2及び付図3）。
