船舶事故調査報告書

事故種類	乗組員死亡
発生日時	令和元年11月16日 11時20分ごろ
発生場所	和歌山県和歌山下津港 和歌山北港西防波堤灯台から真方位252° 1.6海里（M）付近 （概位 北緯34° 13.6′ 東経135° 05.3′）
事故の概要	貨物船 <small>オレンジ フェニックス</small> ORANGE PHOENIXは、船長ほか20人が乗り組み、和歌山県和歌山下津港で錨泊中、乗組員が船体放棄操練において救命艇の揚収作業を行っていた際、航海士が救命艇から甲板上に転落して死亡した。
事故調査の経過	令和元年11月18日、本事故の調査を担当する主管調査官ほか1人の船舶事故調査官を指名した。 令和元年11月19日現場調査及び口述聴取、11月28日、12月16日、令和2年3月2日、5日、6日、26日、8月5日、12日、18日回答書受領 原因関係者から意見聴取を行った。 ORANGE PHOENIXの旗国及び実質的利害関係国に対し、意見照会を行った。
事実情報 船種船名、総トン数 船舶番号、船舶所有者 船舶管理会社、船級 L×B×D、船質 機関、出力、進水等	貨物船 ORANGE PHOENIX（パナマ共和国籍）、107,229トン 9700835（IMO番号）、EL SOL MARITIME S.A. 東予産業株式会社（A社）、日本海事協会 299.94m×50.00m×24.70m、鋼 ディーゼル機関、16,420kW、2014年8月2日 （図1 参照）

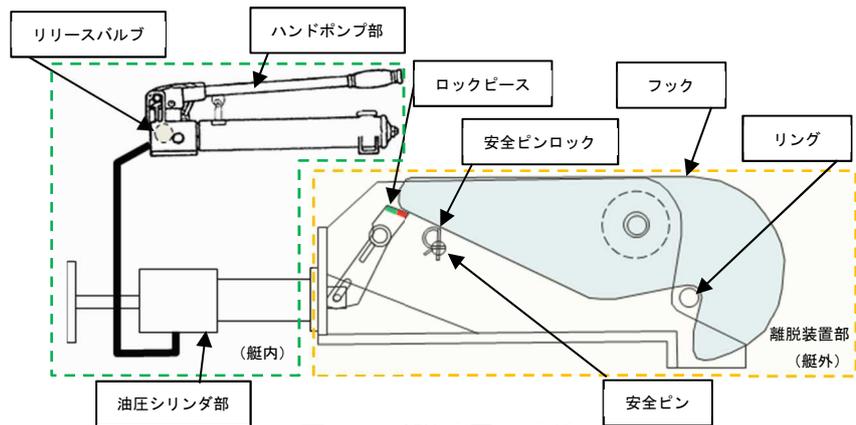
図7 離脱装置の構造

離脱装置は、離脱装置部、ハンドポンプ部及び油圧シリンダ部により構成されている。（図7参照）

- ・ポートダビットのリングに離脱装置のフックを掛け、そのままフックを保持する。(図8(a)参照)
- ・フックを保持した状態でハンドポンプのリリースバルブを緩めると、ロックピースがフック(後部下側)に掛かる。このとき、フックの端部がロックピースに正常に掛かっている場合は、救命艇内の操作者の位置からロックピースの緑色の塗装のみが見え、赤色の塗装は確認できない状態となる。(図8(b)参照)
- ・安全ピンを挿入し、安全ピンロックを挿す。(図8(c)参照)

- ・安全ピンを挿入しようとする前に、ロックピースの緑色の塗装のみが見えていた。
- ・安全ピンを挿入しようとしたが、安全ピンはフックに阻まれ、挿入することはできなかった。

・ロックピースの緑色の塗装のみ見えたことと安全ピンがフックに阻まれたことは以下の構造上の理由から矛盾している。

① ロックピースの緑色の塗装のみが見えれば、フックはリセット位置（フック端部にロックピースが正常に掛かった状態）にあり、安全ピンは挿入できる。

② 安全ピンがフックに阻まれたということは、ロックピースはフックに掛かっておらず、フックはリセット位置にないことを示している。
