船舶事故調査報告書

船種 船名 貨物船 OCEAN ARTEMIS

船種 船名 潜水艦 そうりゅう

事故種類 衝突

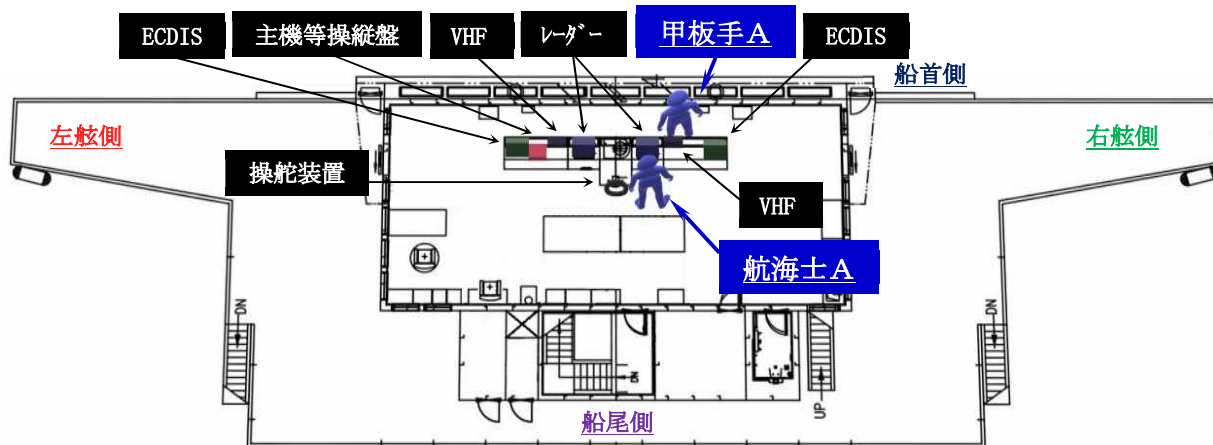
図3 A船船橋内の機器配置及び本事故当時の人員配置（概略）

航海士Aは、他船のAIS情報が重畳表示されるレーダー2台をそれぞれ8Mレンジ、12Mレンジに設定し、目視及びレーダーにより周囲の見張りを行い、また、甲板手Aは、時折、双眼鏡を使用し、目視により周囲の見張りを行った。（図3参照）

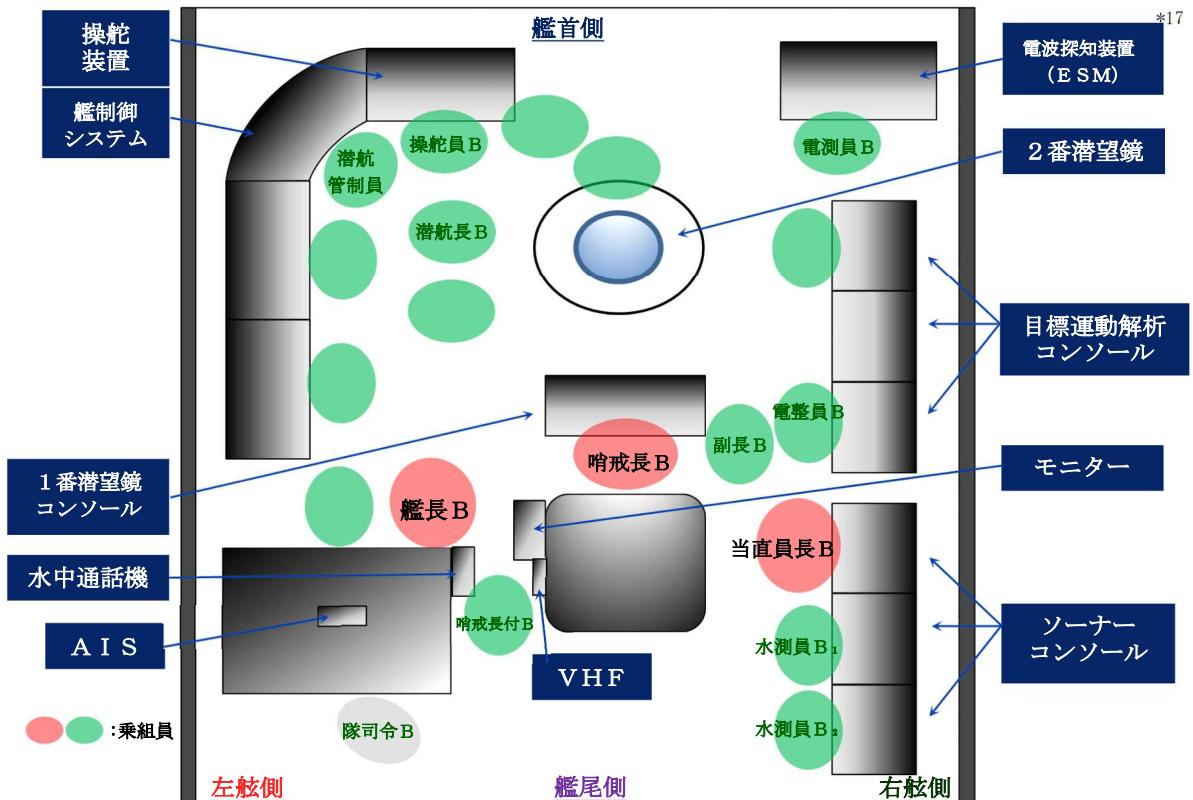
図4 B船発令所内の機器配置及び本事故当時の人員配置（概略）

艦長Bは、発令所において、操艦指揮をとり、哨戒長Bを操艦に、当直員長B、水測員B₁及び水測員B₂をソーナーによる音源の探知等に、操舵員Bを操舵等に、ほか1直の乗組員を所定の配置にそれぞれつかせ、引き続き当直を継続させた。（図4参照）
