船舶インシデント調査報告書

船種 船名 LNGタンカー LNG ARIES
IMO番号 7390193
総トン数 95,084トン

インシデント種類 運航不能（電源喪失）
発生日時 平成24年12月3日 12時37分ごろ
発生場所 京浜港川崎第2区 東電扇島LNGバース南東方沖
神奈川県川崎市所在の東電扇島LNGバース灯から真方位120° 100m付近
(概位 北緯35° 28.2' 東経139° 44.4')

平成25年10月10日
運輸安全委員会（海事部会）議決
委員長 後藤昇弘
委員 横山鐵男（部会長）
委員 庄司邦昭
委員 石川敏行
委員 根本美奈

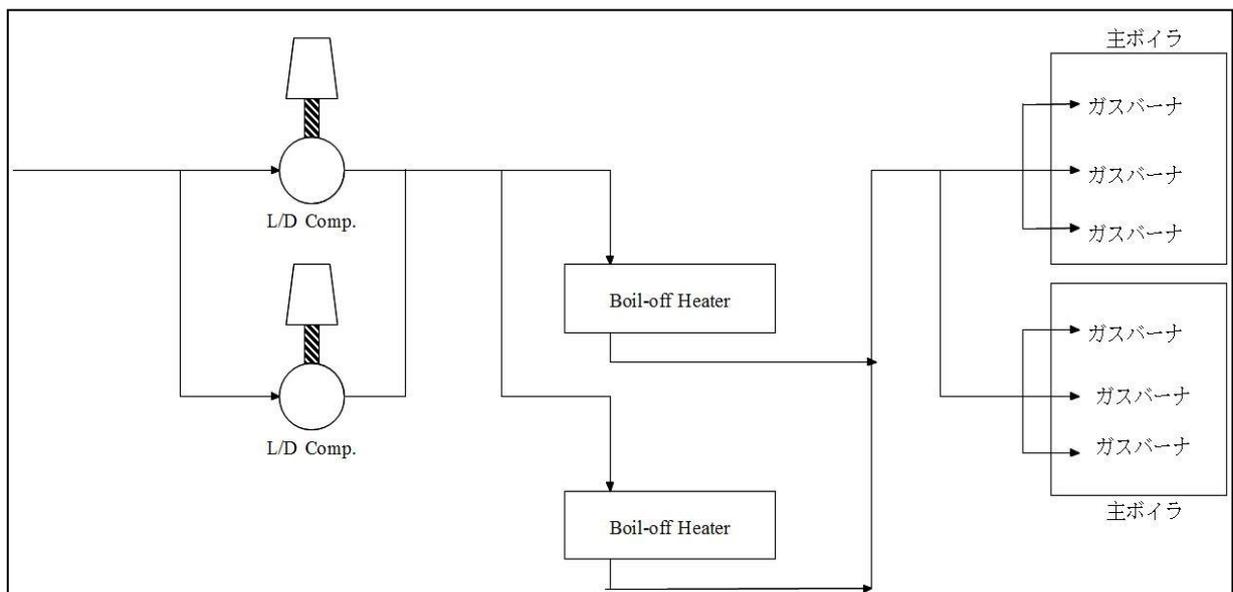
BOG系統図

貨物タンクから主ボイラへのガス燃料管は、損傷等によってBOGが漏れて大事故につながらないように、ガス燃料管の周囲を更に大きな管（外管）で囲った二重管構造となっており、ガス燃料管外部と外管内部との間にガスリークディテクタが装備され、ガス燃料管の損傷等によってBOGが漏洩してガス濃度が上昇すれば、警報を発するとともに、主ボイラでのBOGの燃焼を停止するようになっていた。

本船は、ガスリークディテクタの点検を行った結果、ガス燃料管に損傷はなかったが、ガスリークディテクタ検出部の基板に不良が認められた。このため、ガス濃度上昇の警報装置が作動し、また、主ボイラのBOGの燃焼が停止して失火したことは、誤警報によるものであったことが判明した。

2.1、2.5.5(2)、2.8.1及び2.9.1から、ガスリークディテクタは、ガス燃料管の損傷等でBOGが漏洩した際、ガス濃度の上昇を検知して信号を送る装置であり、本インシデント発生時、ガス濃度が上昇したとの信号を出して警報を発するとともに、主ボイラでのBOGの燃焼が停止し、主ボイラが失火したが、ガス燃料管の損傷等はなく、また、ガス濃度も上昇しておらず、ガスリークディテクタ検出部の基板不良による誤警報であったものと考えられる。

- ・ A C Bの新替え
- (3) ガスリークディテクタ
 - ・ 故障したガスリークディテクタの新替え

- (1) 主ボイラの燃焼モードに関し、スタンバイ中及び船舶輻輳^{ふくそう}海域では、ガス専焼モードとしないよう、情報を発信した。
- (2) ディーゼル発電機に関し、定期的に運転して通常の負荷を掛けること、及び定期的に整備を行うこと。
- (3) 非常用ディーゼル発電機に関し、現状どおり、マニュアルに従って負荷を掛けた試運転を行うこと。
- (4) ガスリークディテクタに関し、4か月ごとに行っていた作動テストを2か月ごとに行うように変更した。

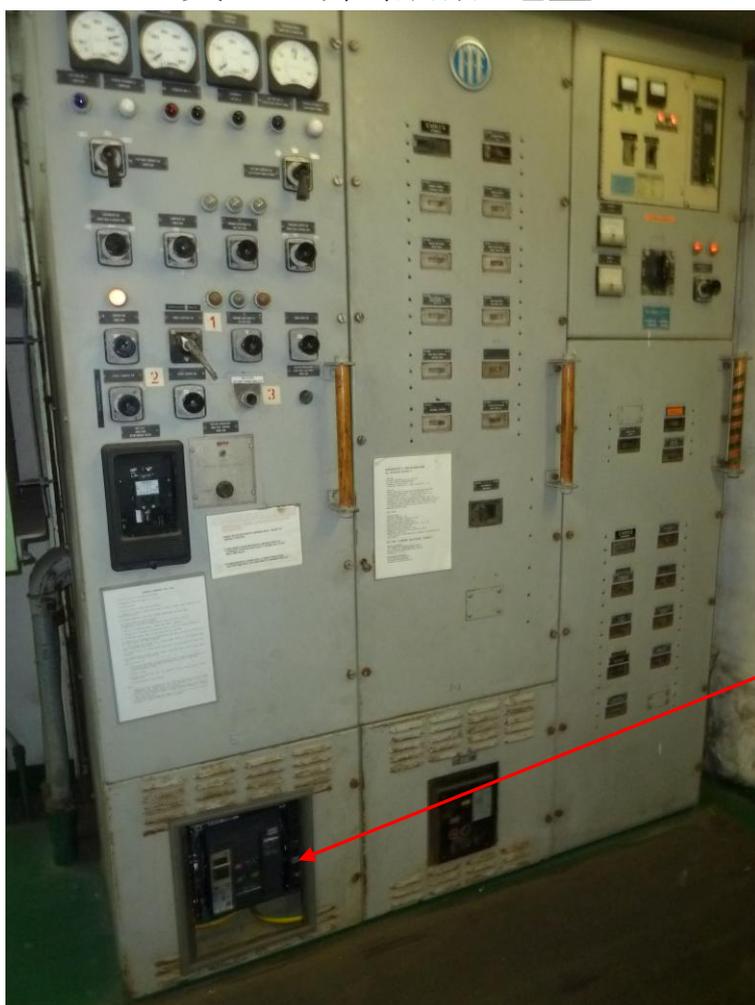
写真5 非常用配電盤

の損傷、CLOSE用スプリングの作動不良及びCLOSE用電磁弁の作動不良が認められ、また、非常用配電盤電気回路上のヒューズの溶損及びリレーの不良も見された。

- (4) 本船では、船内電源喪失後、バックアップとして非常用ディーゼル発電機が自動起動し、ACBが投入するようになっていたが、非常用ディーゼル発電機が自動起動したものの、ACBが自動で投入せず、機関長が手動で投入作業を行ったものの、ACB内に損傷があったため、ACBを投入できなかった。
