船舶インシデント調査報告書

平成29年12月13日
 運輸安全委員会（海事部会）議決
 委員長 中橋和博
 委員 佐藤雄二（部会長）
 委員 田村兼吉
 委員 石川敏行
 委員 岡本満喜子

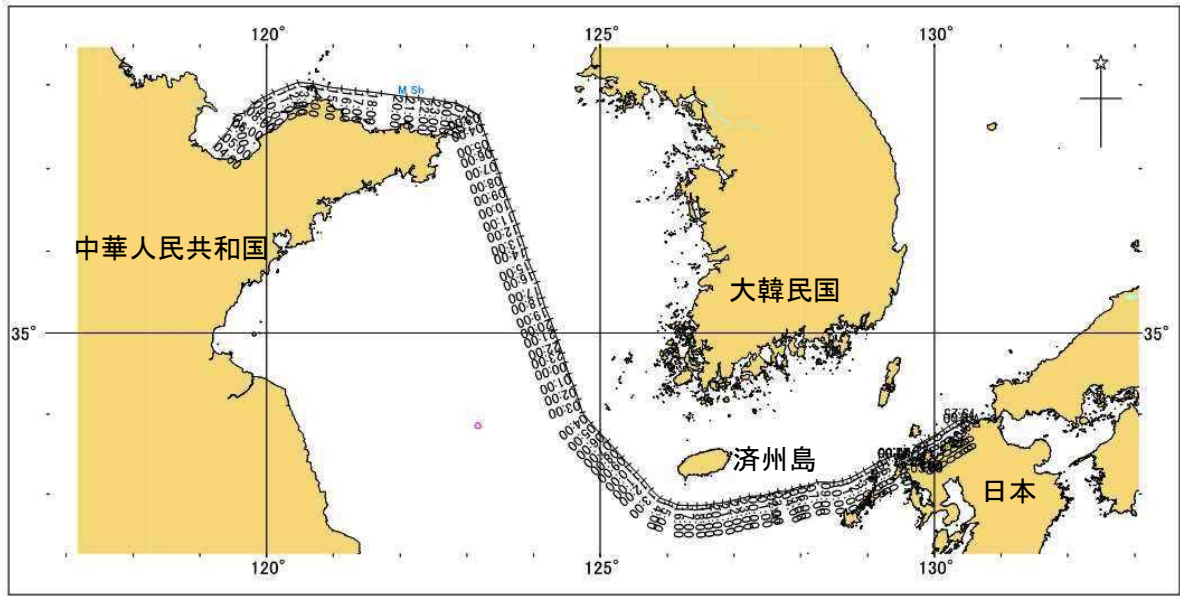
付図1 インシデント発生経過概略図

船長は、09時00分ごろ一等航海士と船橋当直を交替し、同当直を続けていたところ、これまで船体が左舷側へ約3°傾斜した状態であったものが、12時00分ごろには船体が左舷側へ約10°傾斜するとともに左舷船尾が沈み、海水が上甲板上を洗う状態となったことに不安を感じ、再度投錨して貨物倉内の点検を行うこととした。

船長は、甲板手Aからの知らせを聞いて2番貨物倉内を確認したところ、2番貨物倉の約半分の高さまでの浸水を認め、沈没する危険を感じ、15時20分ごろ沈没させないために座礁させることとした。

本船は、15時25分ごろ、抜錨し、芦屋海岸に向けて航行を開始した後、船長が、海上保安庁に救助の要請を行うとともに乗組員に対して総員退船の準備を指示し、16時00分ごろ同海岸の砂浜に沈没させないために座礁させた。

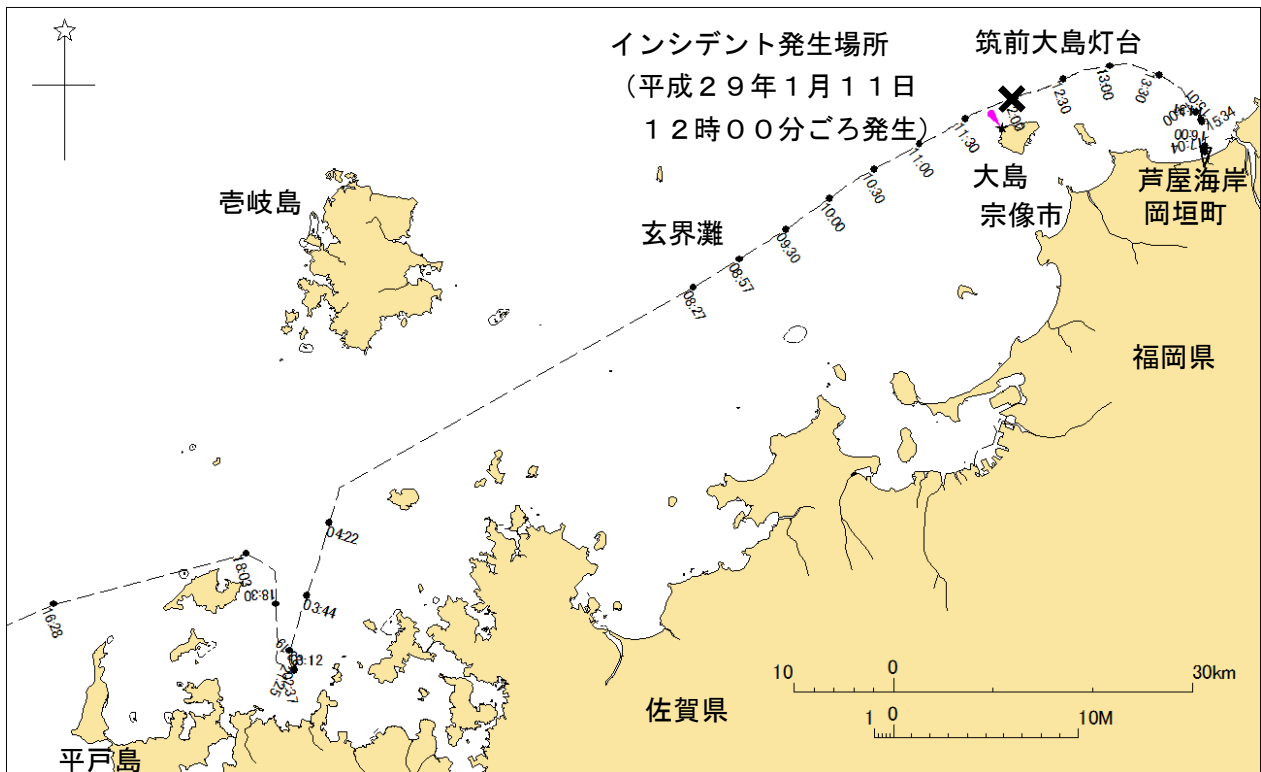
付図2 航行経路図

<p>積荷が左舷側に移動して約3°の船体傾斜を生じていた状況下、玄界灘において、左舷方から風及び波を受けながら東北東進中、上甲板上の風雨密の保持が適切に行われていなかったため、打ち上がった海水が2番貨物倉に浸入し、左舷側に約10°傾斜したことにより発生したものと考えられる。</p>
<p>再発防止策</p>	<p>今後の同種事故等の再発防止に役立つ事項として、次のことが考えられる。</p> <ul style="list-style-type: none"> ・ 船舶所有者は、LL条約等の国際条約を遵守すること。 ・ 船舶所有者及び乗組員は、計画的に船体の整備作業を行うこと。 ・ 貨物倉内の積荷に隙間がある場合は、積荷の移動防止措置を講じること。
