貨物船WAKASHIO乗揚事故に係る意見に基づく報告について

令和4年6月30日
国土交通省 運輸安全委員会

貨物船^{ワカシオ}WAKASHIO乗揚事故に係る船舶事故調査について（経過報告）

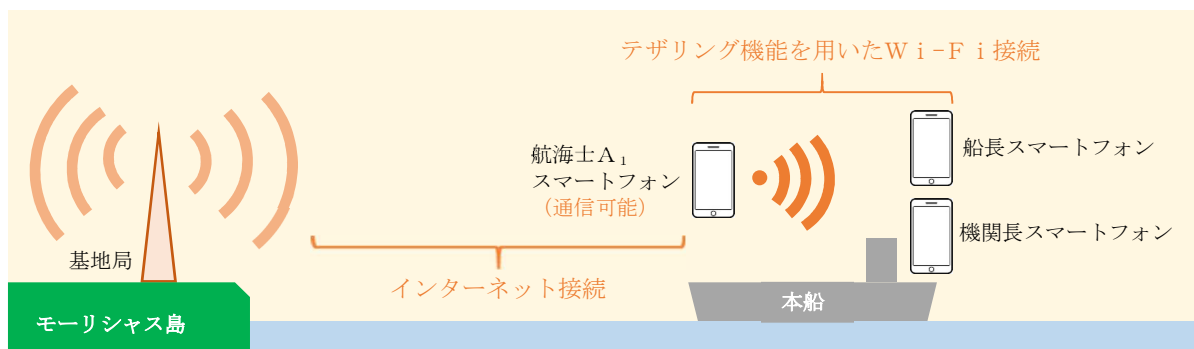
図3 テザリング機能を用いたWi-Fiによるインターネット接続（イメージ）

船長は、航海士A₁のスマートフォンが通信可能な状態になっていたものの、自身及び機関長のスマートフォンが航海士A₁のものとは異なりモーリシャス国内では通信できない契約であることに気づき、航海士A₁に対し、同航海士のスマートフォンのテザリング機能*¹⁰を用いた無線LAN*¹¹（以下「Wi-Fi」という。）により、自身及び機関長のスマートフォンをインターネットに接続させるよう依頼した。（図3参照）

航海士A₁は、船長の依頼を了解したが、データ通信の契約容量を消費し切ったので船長及び機関長のスマートフォンをインターネットに接続させることができず、船長とECDISで船位の確認を行いながらも、引き続き同接続手段について話し合いを続けた。

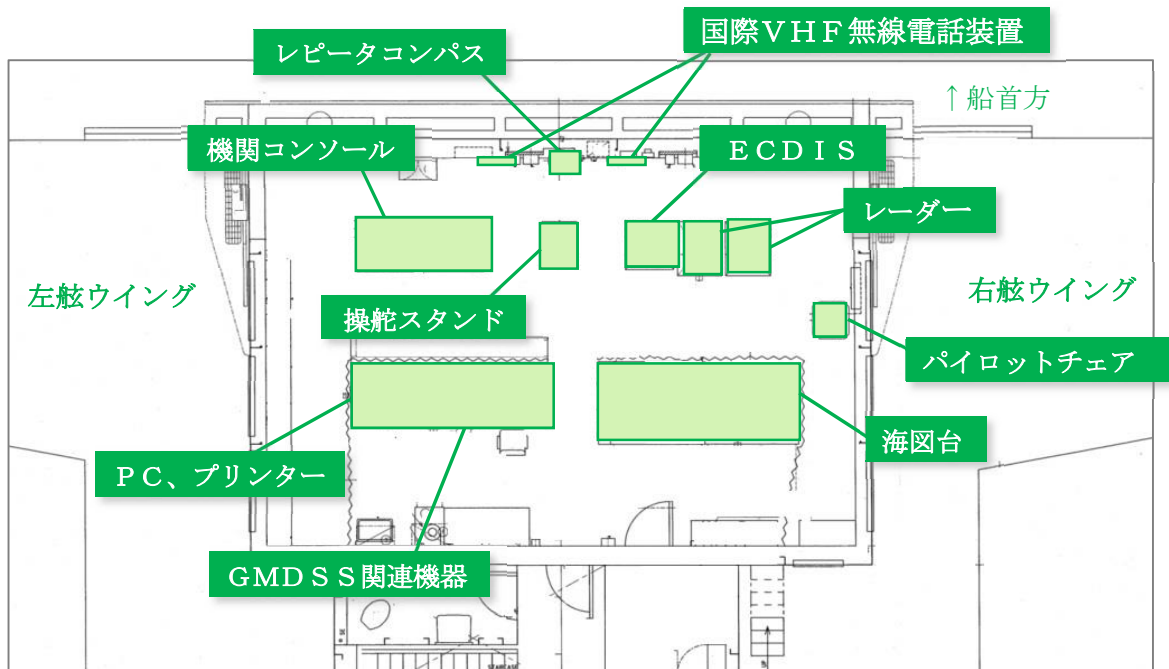
図4 本船の船橋機器等配置

い状態となり、電波を受信する方法について衛星船舶電話を使って母国にいる知人への問合せなどを行っていたところ、19時15分ごろ、船長から本船の沿岸からの距離が1.5Mで、とても近いとの指摘があったので、左舵を取り、針路を約225°に変更した。

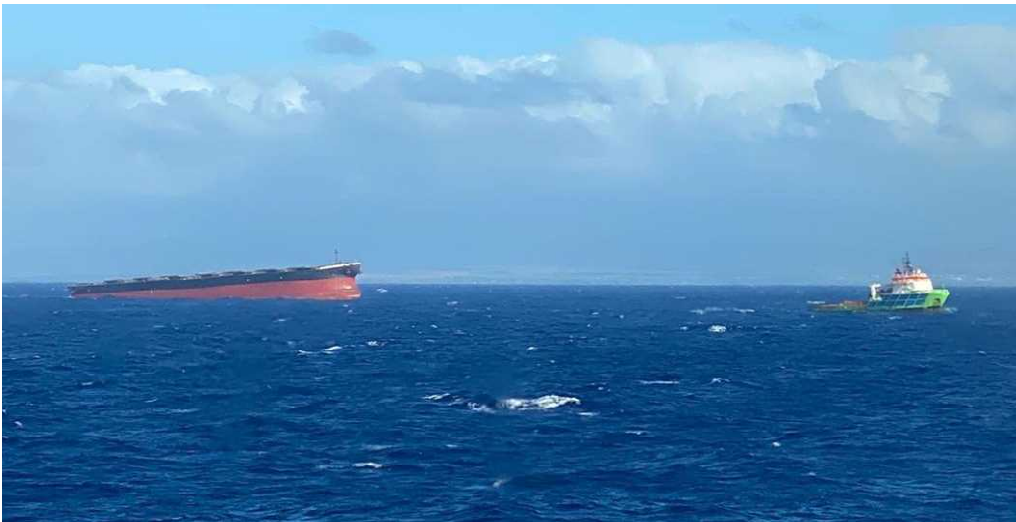
写真10 タグボートによってえい航される本船の船首部

サルベージチームは、19日にモーリシャス政府から本船の船首部の海洋投棄を要請されたので、A社から了解を得たのち海洋投棄を実行することとした。

サルベージチームは、本船の船首部から作動油等の有害物質を除去した上で、タグラインを繋ぎ、19日18時00分ごろ、タグボートにより海洋投棄場所に向けてえい航を開始した。(写真10参照)

本船の船首部は、24日15時00分ごろ、南緯20°23.0'、東経058°00.0'の地点に海洋投棄された。
