# 高速道路の更新事業等について

# これまでの高速道路の更新事業等の取組

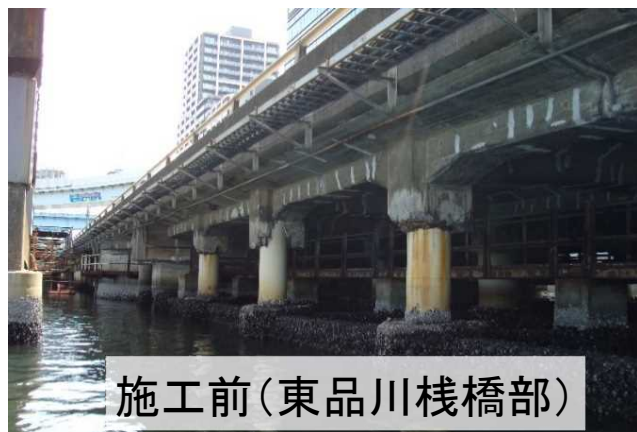
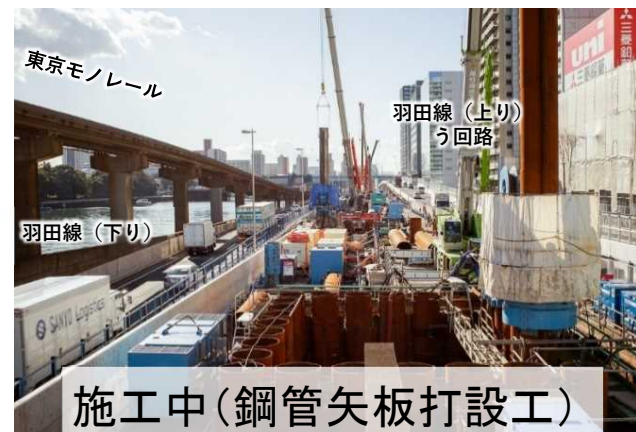
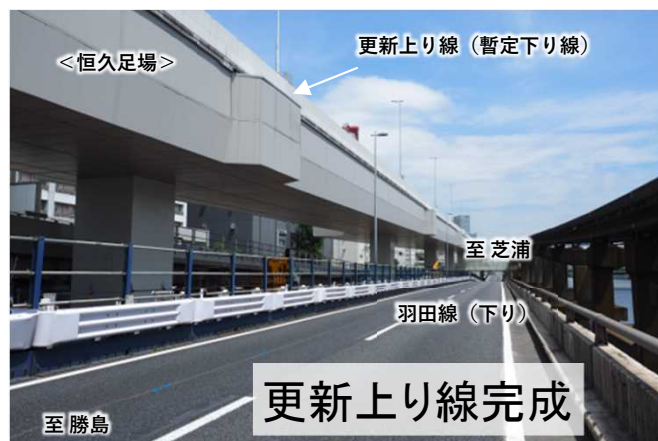
- 東品川栈橋・鮫洲埋立部は、激しい腐食環境でコンクリートの剥離や鉄筋腐食が多数発生。
- また、海水面に近接している箇所では、維持管理・補修が困難な状況。
- 海水面から一定程度離れた高架構造とするため、構造物全体の架け替えを行う。
- 東品川栈橋部では、恒久足場の設置により維持管理性を向上。

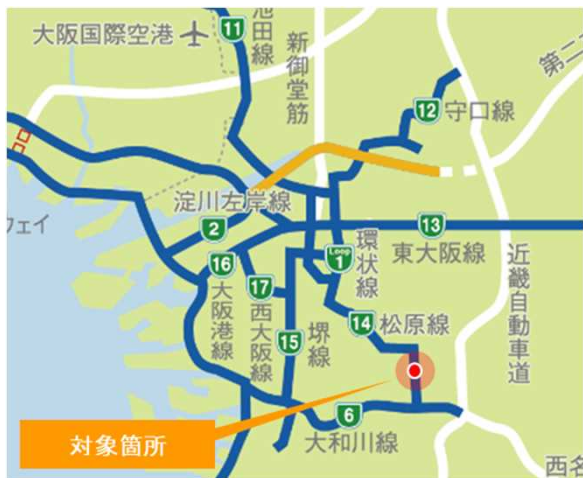
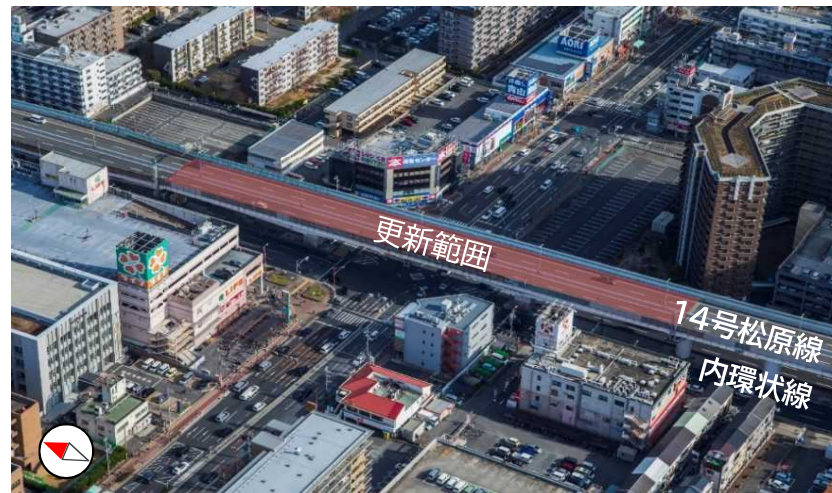
- 阪神高速 喜連瓜破橋は、供用から約40年経過した中央にヒンジ部があるラーメン箱桁橋。
- ヒンジ部において垂れ下がりが進行しており、鋼床版箱桁での連続橋に架け替え。
- 工事に先立ち、社会的影響を軽減する観点から、施工方法や交通マネジメント対策を検討。

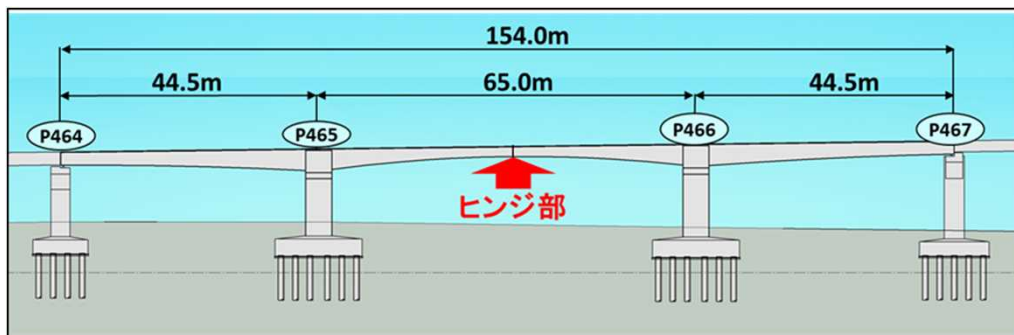
剛結されていない構造(ヒンジ)

鋼製の連続桁(ヒンジなし)に  
構造変更(構造物全体を架替)

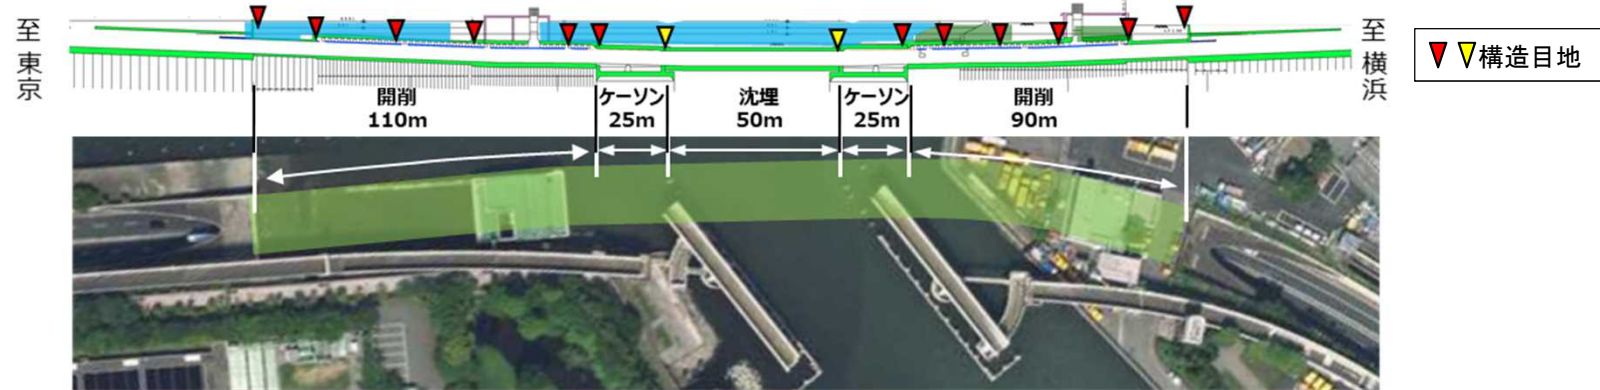
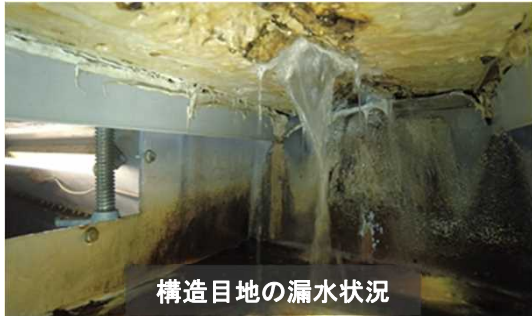
## ■羽田トンネルの概要

漏水に伴う  
緊急の車線規制回数が増加  
1回/4か月(2016年度)  
▼  
1回/1か月(2021年度)  
約4倍

- 2014年に建設後初めてダクト内に立ち入り、点検。激しい漏水や鉄筋の消失などを発見。
- 陸上部の開削トンネルと同等の方法で接続された構造目地が弱点となり、海水の浸入を防げていないものと考えられる。
- 漏水に伴う応急処置のための交通規制が頻発化しており、一般交通への支障が生じている。

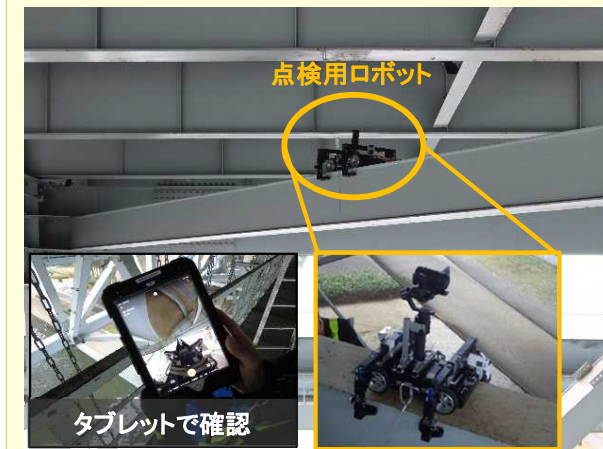
## ■ 点検ロボット

- 古い塗装仕様の鋼橋において、大規模な塗膜剥離・腐食などが急激に進行。
- 新技術(点検ロボット等)も導入した結果、遠方目視では確認困難な死角部位において、腐食による構造部材の破断などが確認されている。放置すると第三者被害も想定される。

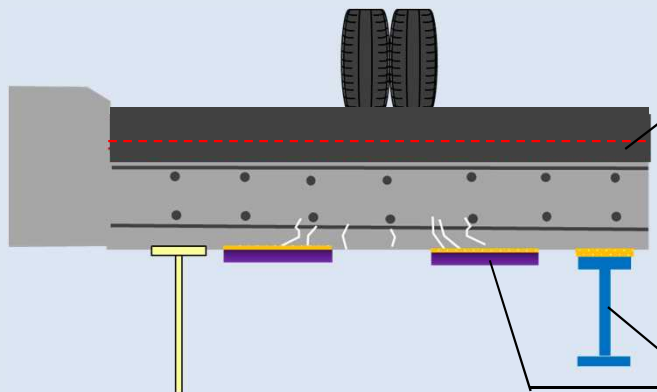
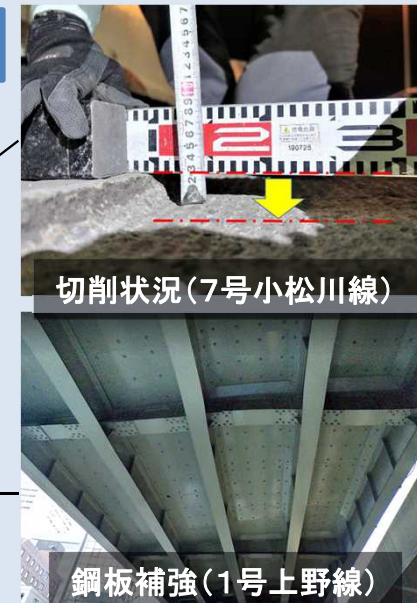
舗装の打換えのたびに、床版上面が薄く切削

- 舗装の打換えのたびに、床版上面が薄く削られてきた。この対応として、床版下面からの補強を実施。
- 重交通のため舗装打換えの頻度が高い路線や、古い基準で設計され、もともと薄い床版では、上面の鉄筋露出や床版下面への漏水による補強鋼材の腐食が進展。放置すると第三者被害も想定される。

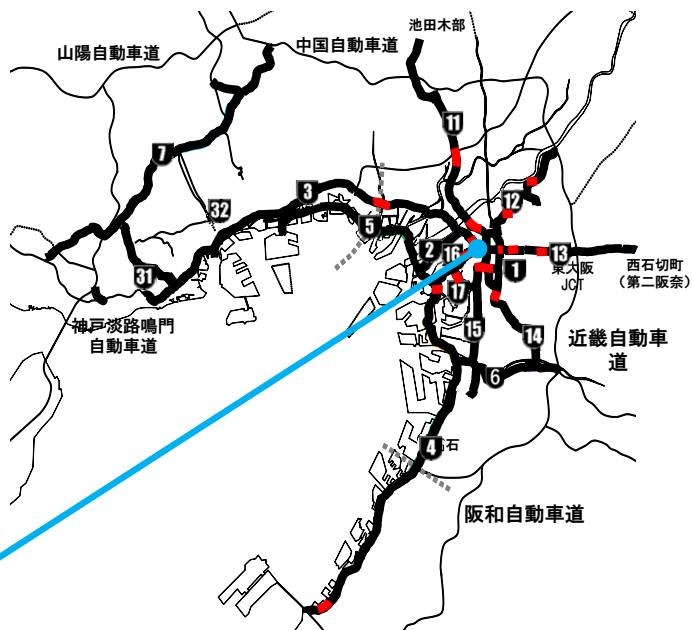
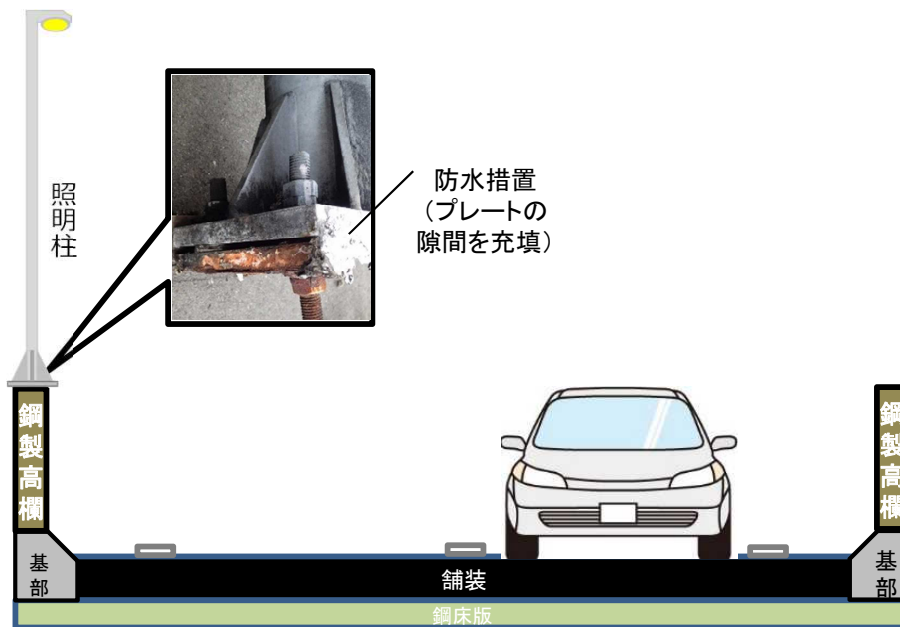
転倒した照明柱

転倒した照明柱の設置箇所  
(3号神戸線阿波座JCT付近)

- 2018年に、高欄上の照明柱が転倒する事故が発生。緊急点検をしたところ、照明柱基部の防水措置が劣化を確認。鋼製高欄内部の滞水等も発見。
- 密閉構造であっても、水の浸入を完全には遮断できない。むしろ、一度浸入した水は内部に留まってしまい、防食対策を行っても鋼材の腐食が進行している。

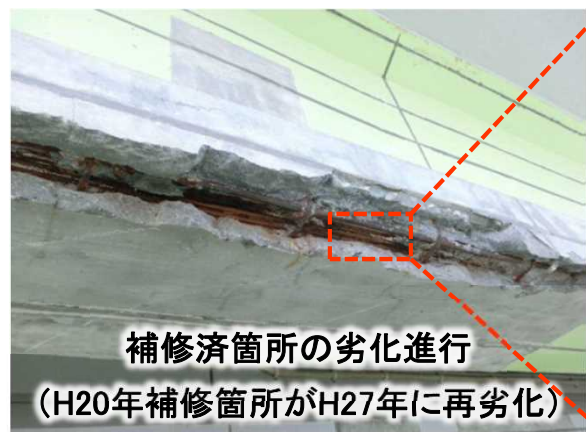
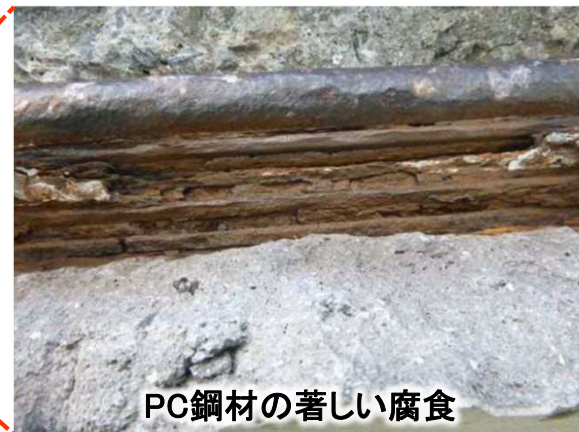
- ・H3年 部分的補修※(1回目)、防水塗装
- ・H20年 部分的補修(2回目)、電気防食
- ・H27年 近接目視において補修箇所が再劣化を確認、部分的補修(3回目)

- 海岸からの水分・飛来塩分がコンクリート内に浸透しており、特にグラウトの充填不足の範囲ではグラウトによる防食効果が無いため、桁やPC鋼材が著しく劣化。
- 防水塗装、電気防食などの補修を繰返し実施しているが、架橋から約50年が経過し、これまでの補修方法では劣化が抑制できず、剥離、PC鋼材の著しい腐食が発生。

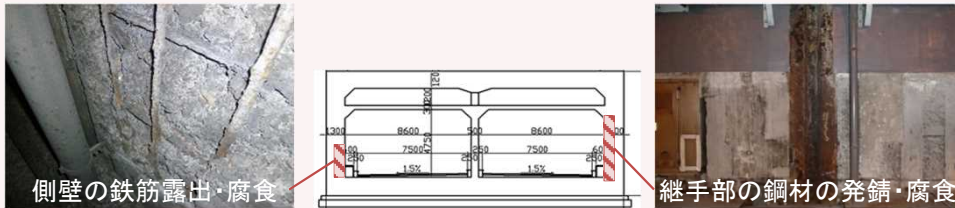
沈埋トンネル全線にわたり塩分濃度が高く、鉄筋腐食等による損傷が急増  
※腐食発生の目安とされる 塩化物イオン濃度1.2kg/m<sup>3</sup>を大幅に超過
