改善箇所説明図

GOE25

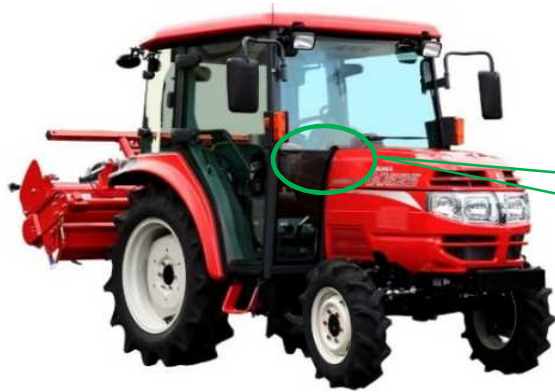
ターンユニット

方向指示器のターンユニットの設計が誤っているため、方向指示器が断線等不具合を起こした場合に運転者にその警告が示されない。そのため、方向指示器の故障に気づかず運転し続けるおそれがある。

部品交換

全車両、ターンユニットを交換し規定の機能を持つ方向指示器にする。
