改善箇所説明図

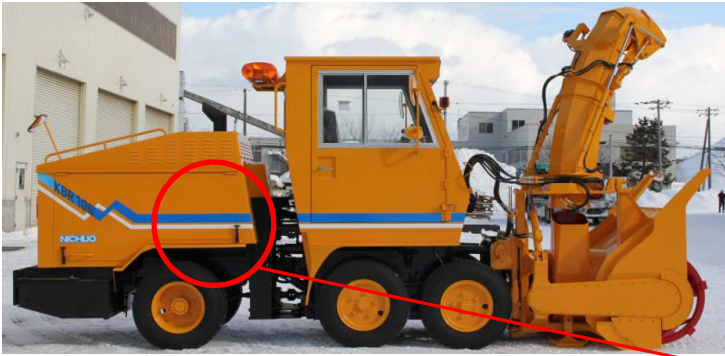
改善前

クランプ 基準不適合発生箇所

スタータモータ配線

基準不適合発生箇所

ロータリ除雪車の電気装置において、配線の固定方法が不適切なため、走行振動によりスタータモータ配線と配線クランプがこすれ、被覆が損傷するものがある。そのため、そのまま使用を続けると、損傷部とクランプ間でショートし、最悪の場合火災に至るおそれがある。

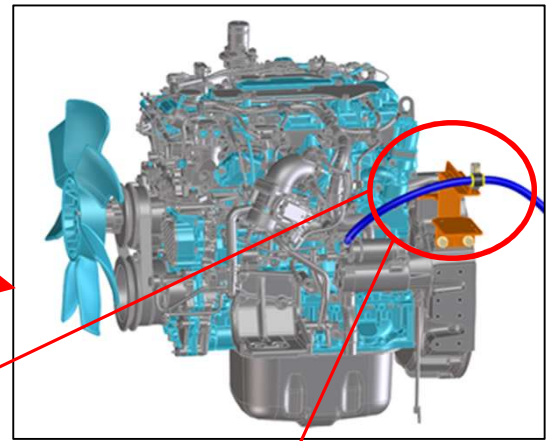
改善後

対策品クランプ

スタータモータ配線 (保護材付)

全車両、保護材付のスタータモータ配線に交換し、対策品クランプで固定する。

識別：改善実施済車は、対策品クランプの形状及び保護材の取付で判断できるため特別な識別表示は行わない。
