改善箇所説明図

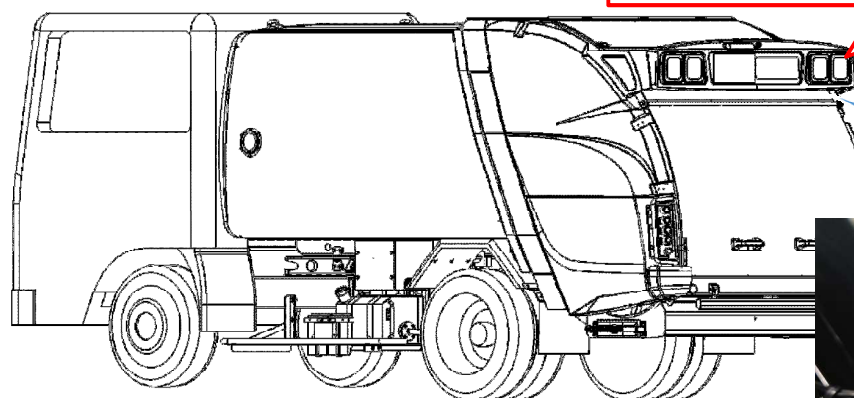
対象車両外観

小型回転式塵芥車において、ハイマウントリアパネル内右側配線の処置が不適切なため、後部扉を開閉する際に後部扉付属部品と接触し断線することがある。そのため、方向指示器及びその他車両後部の灯火が不点灯または点滅回数が保安基準を満たさなくなり、最悪の場合、重大事故に繋がる場合がある。

ハイマウントリアパネル右内側に
配線保護カバーを取付ける

ハイマウントリアパネル内配線保護カバー取付
