## 改善箇所説明図

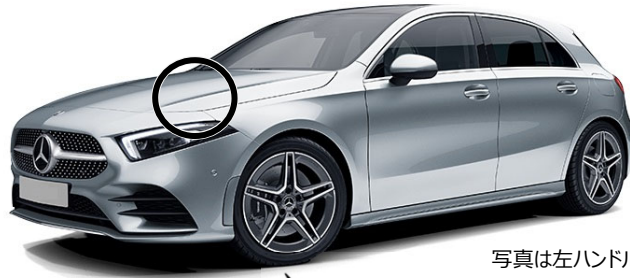
写真は左ハンドル仕様車

注：  は、対策プログラムに書き換える部位を示す。

横滑り防止装置(ESP)において、制御プログラムが不適切なため、ESP による制御が介入した際に誤って制動灯が点灯する。このため、制動灯が点灯する要件の法規に適合しない。

全車両、ESP コントロールユニットの制御プログラムを対策プログラムに書き換える。

識別： 車台番号の付近に黄色の識別ペイントを塗布する
