山梨県内コースター事故調査報告書

令和6年6月

発 生 場 所：山梨県富士吉田市 富士急ハイランド「ド・ドドンパ」

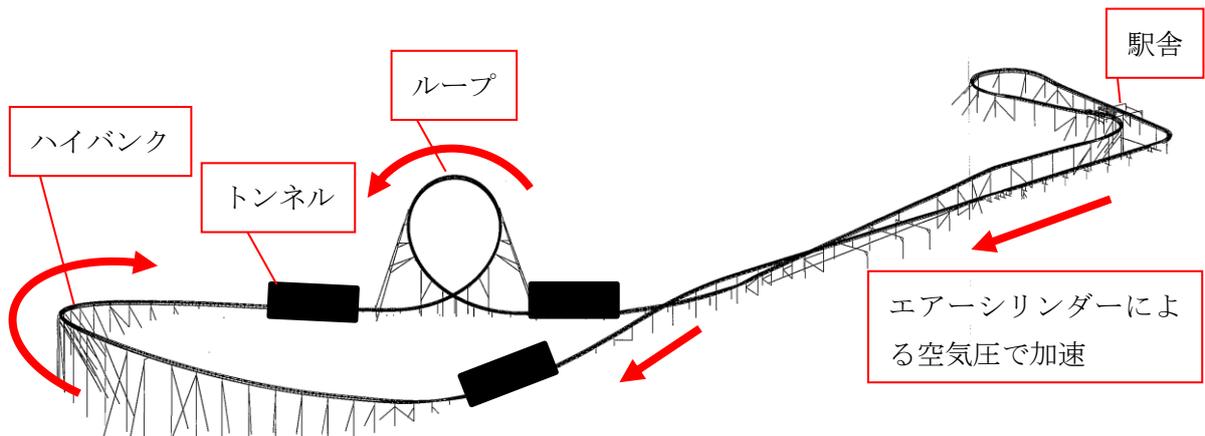
図2 走路全体図

被害者の証言（表1参照）より、事故の多くが発生したと考えられるループ部付近の走路を確認したところ、

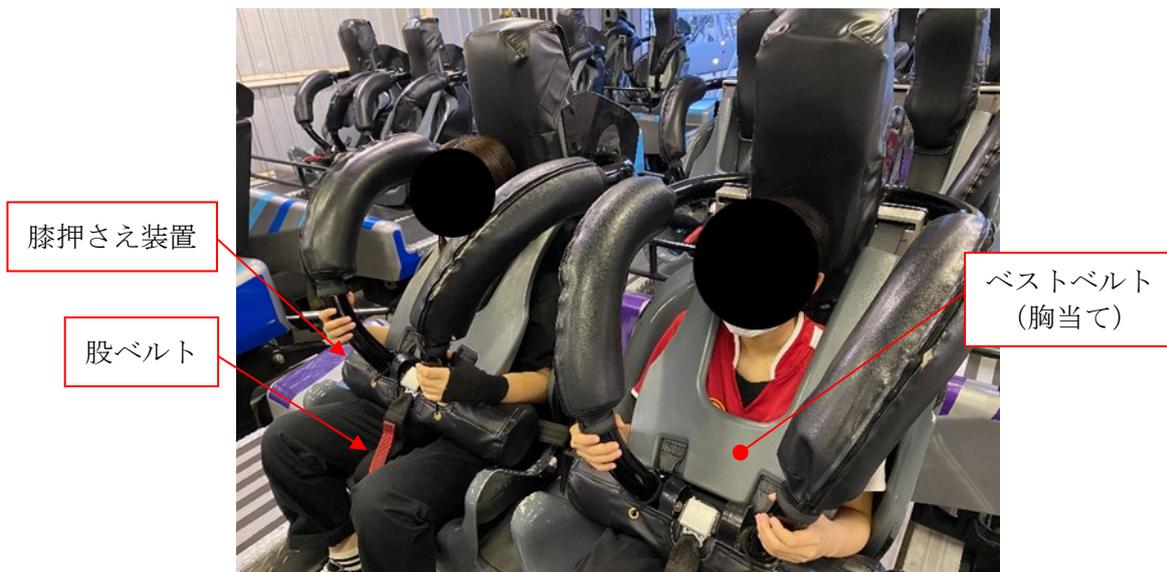
写真7 客席の外観

- ・身体保持装置は、ベストベルト（胸当て）を具備したハーネス（上から下ろす）タイプの膝押さえ、バケット型シート^{※4}と膝押さえとシートを固定する股ベルト、腰回り用シートベルトにより乗客を保持する構造となっている（写真7）。

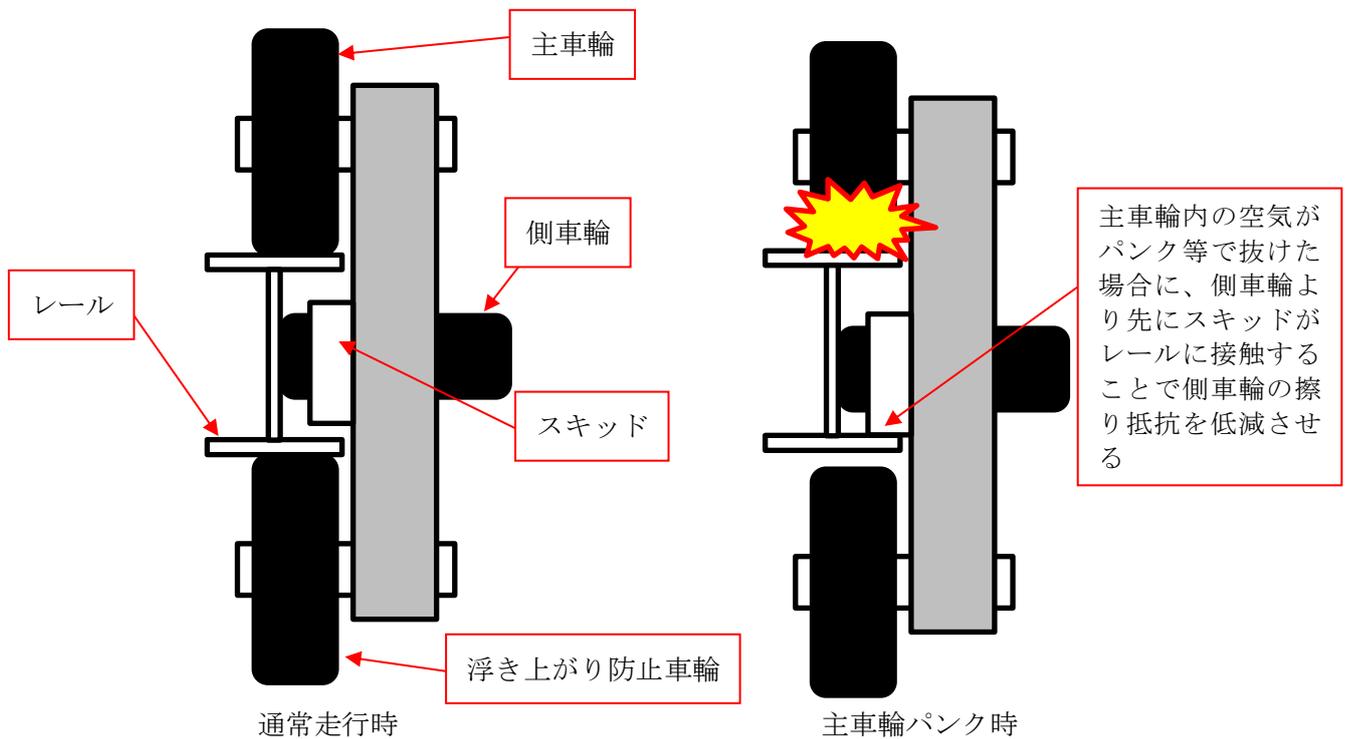
図4 スキッドの役割について

※5:主車輪内の空気がパンク等で抜けた場合にホイールキャリアの傾きを抑制し、側車輪より先にレールに接触することで、側車輪の擦り抵抗を最小限にして、走路途中で停止となる可能性を軽減させるための部品（図4）。

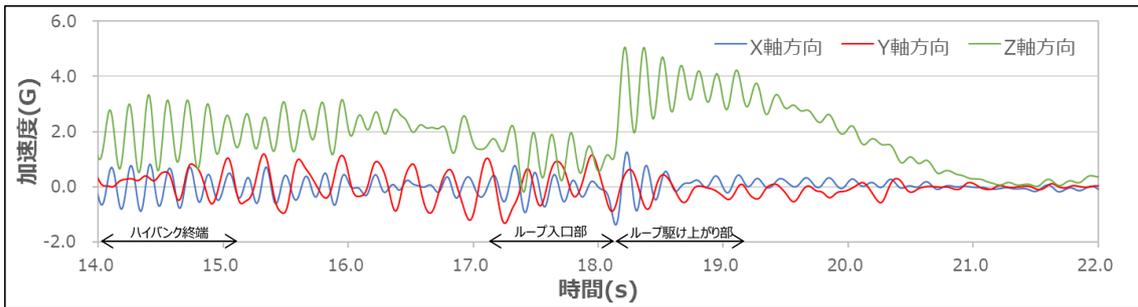
図7 旧ホイールキャリアの2両目（客席最前列）における加速度
（ハイバンク終端からループ部）

ホイール キャリア構造	車両 位置	周波数 (Hz)		
		ハイバンク終端	ループ入口	ループ 駆け上がり部
旧	2両目	6.4	6.6	6.7
現行	2両目	5.9	5.7	5.5
	3両目	5.5	5.8	5.4
	4両目	5.9	5.8	5.4
	5両目	6.3	7.0	6.4

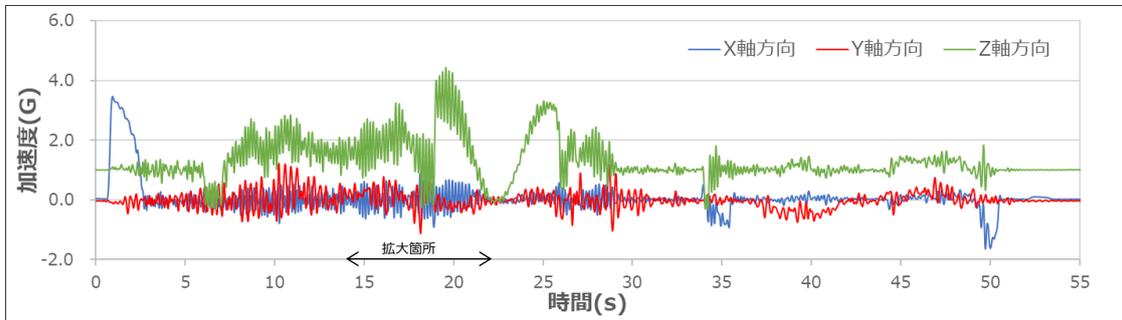
図8 現行ホイールキャリアの2両目（客席最前列）における加速度（全体）

また、現行ホイールキャリアにおける走行時のZ方向加速度については、最大値に大きな差は見られなかったが、2両目（客席最前列）が他の車両よりも大きく振幅していた。

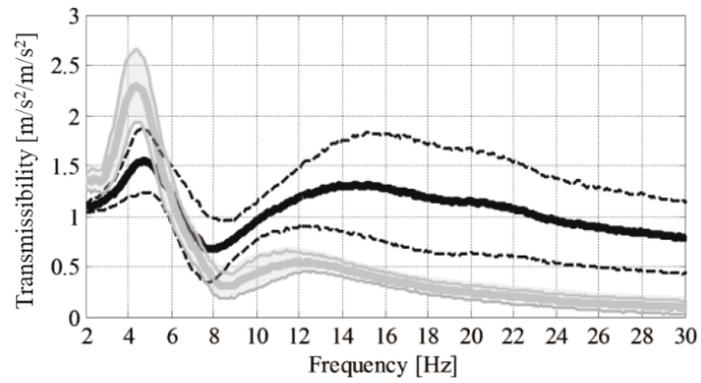
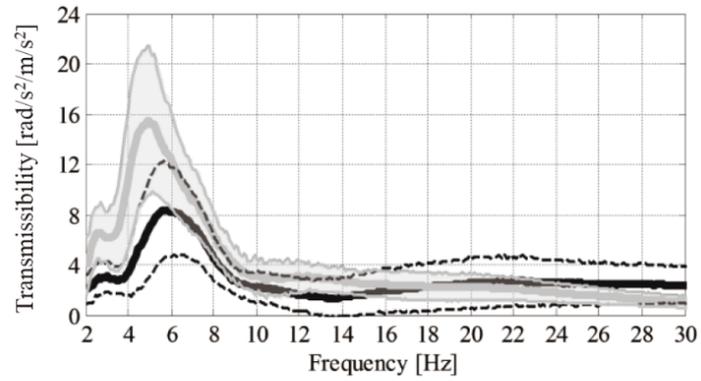
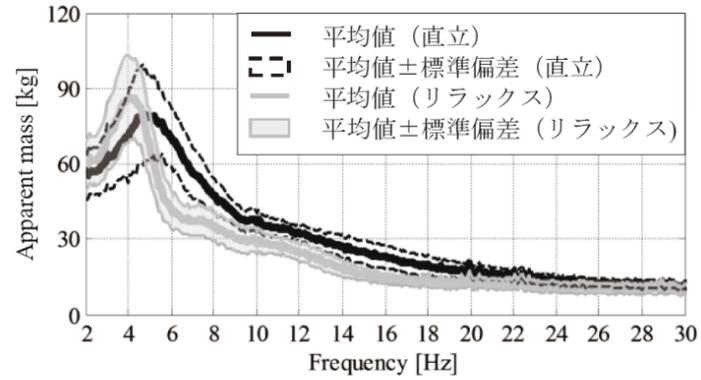
図 24 着座姿勢変化による伝達率と動質量の変化^{※11}

文献^{※11}によれば、着座状態時に、図 23 に示すように体幹の緊張度合を、背筋を伸ばした直立姿勢と体の力を抜いて楽にしたリラックス姿勢の 2 姿勢に変えて行った鉛直方向の加振試験において、振動特性が異なるとされており、頭部鉛直伝達率^{※12} に関してはリラックス姿勢での応答倍率の方が大きく、共振周波数は 4.5~5Hz 付近、また頭部ピッチ伝達率^{※13} に関しては、頭部鉛直伝達率と同様にリラックス姿勢での応答倍率の方が大きく、共振周波数は 5~5.7Hz 付近とされている (図 24)。
