事業用自動車事故調査報告書

〔特別重要調査対象事故〕

大型トラクタ・コンテナセミトレーラの衝突事故（徳島県小松島市）

令和6年6月21日

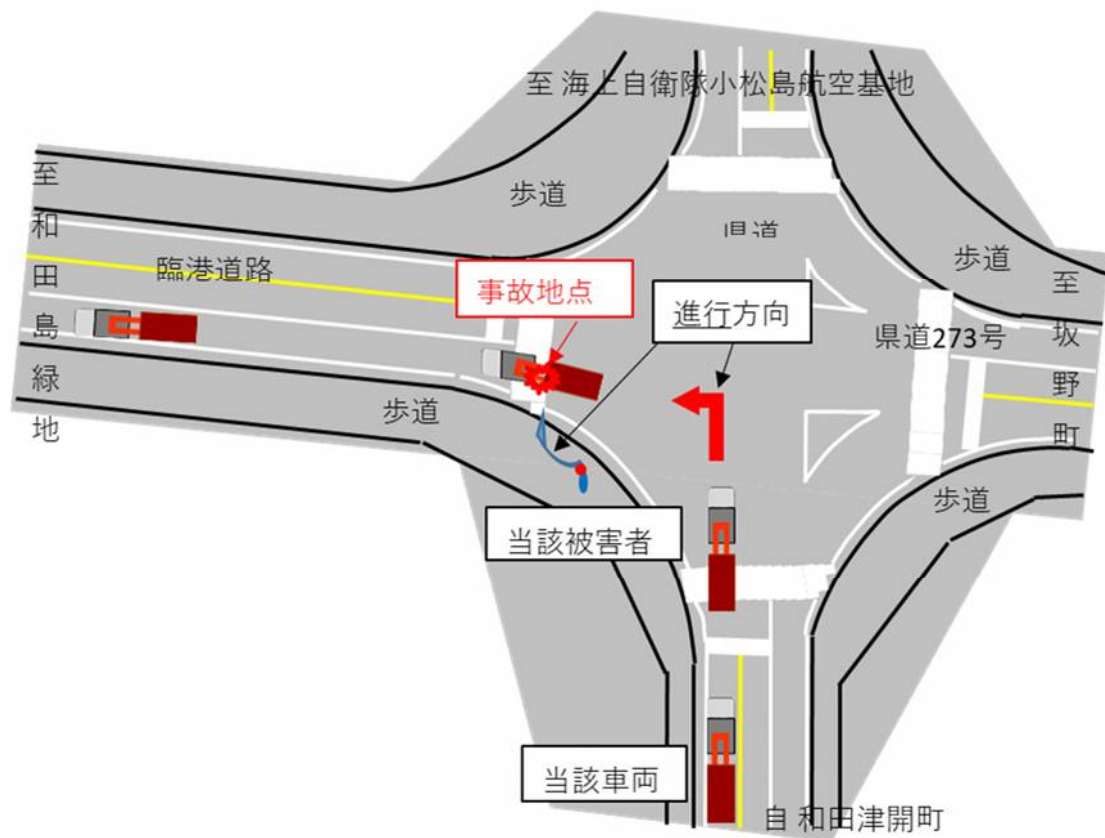
参考図1 事故地点見取図

令和3年12月16日7時37分頃、徳島県小松島市和田島町の県道218号線の信号機が設置された十字路交差点において、大型トラクタ・トレーラが青信号に従って左折する際、左折方向の横断歩道を車両左側から青信号に従って横断していた小学生に衝突し、トレーラで轢過した。
