# 改善箇所説明図

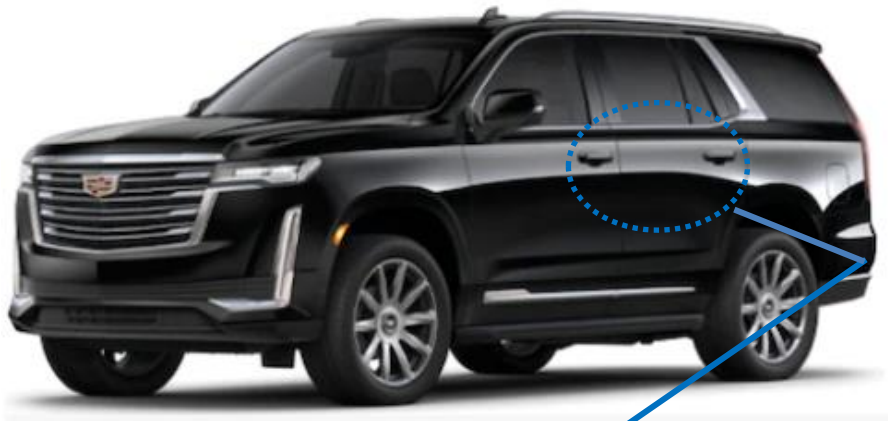
「不具合発生箇所」

は、3列目シートシートベルトバックル Assy を示す。

3列目シートのシートベルトバックル Assy 製造時において、マウントブラケットにバックルを保持するためのリベットが適切に形成されてない可能性がある。この場合、衝突時に乗員を適切に拘束できず、怪我するおそれがある。

全車両、リベットの形成状態を点検し、形成不良があるものはシートベルトバックル Assy を良品に交換する。

運転席側 A ピラー(下側ドアヒンジの下)に青色ペイントを塗布する。
