# 個別逆走事案の詳細調査

# A自動車道 Bインターチェンジ (逆走状況詳細)

# A自動車道 Bインターチェンジ (逆走発生プロセス)

# C自動車道 Dインターチェンジ (逆走状況詳細)

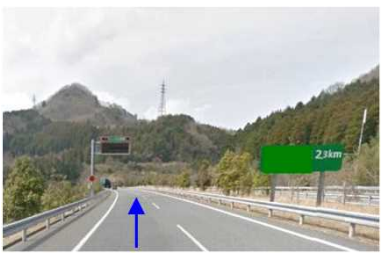
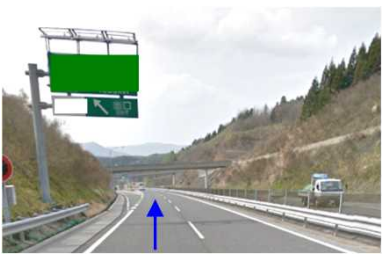
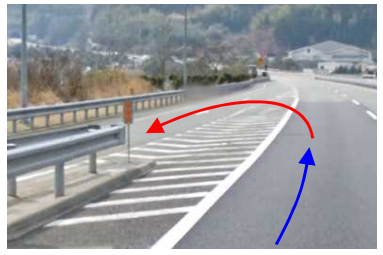
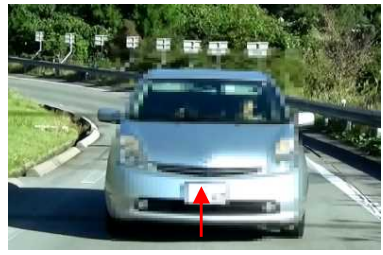
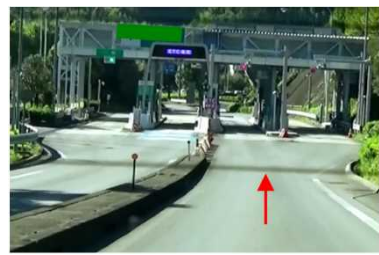
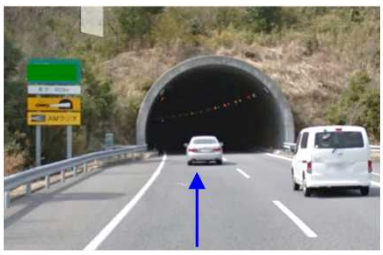
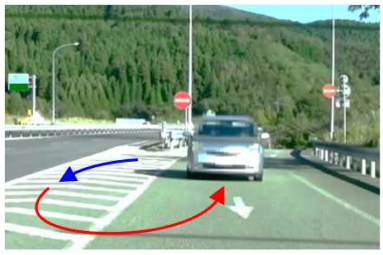
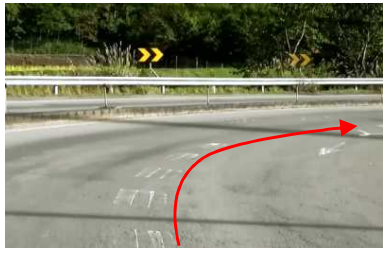
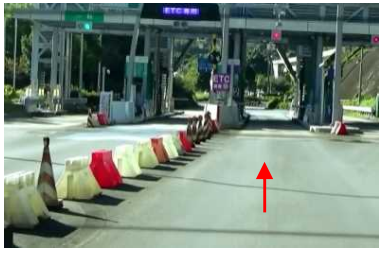
1 逆走前	2 間違い時	3 逆走開始	4 逆走中	5 確保
現地写真

運転者の口述による	標識等の認識・走行状況	<ul style="list-style-type: none"> <li>Bインターチェンジまで2.3km地点の案内標識は確認。</li> </ul>	<ul style="list-style-type: none"> <li>左側車線を75km/hで走行。</li> <li>出口がカーブ部にあり、出口が見えなかった。</li> <li>出口標識が車両の左側に見え、乗り過ごしたことを認識。</li> </ul>	<ul style="list-style-type: none"> <li>本線とオンランプが合流する地点で転回し、オンランプへ鋭角に進入した。</li> <li>「進入禁止」の標識は見た。</li> </ul>	<ul style="list-style-type: none"> <li>ハザードをつけてランプの左側を10km/hくらいで走行。</li> <li>対向車に遭遇した場合は停止した。2台とすれ違った。</li> </ul>	<ul style="list-style-type: none"> <li>料金所手前で車を止めた。</li> <li>セーフティーコーンを動かしている時マイクで放送があった。</li> </ul>
	状況	<ul style="list-style-type: none"> <li>配達時間に遅れており、急いでいた。</li> <li>トンネルに入るまでは次で降りることを意識していた。</li> <li>トンネルを出た後、ラジオに聞き入ったかもしれない。</li> </ul>	<ul style="list-style-type: none"> <li>どうしようと思った。</li> </ul>	<ul style="list-style-type: none"> <li>車が少なかったので、逆走をした。</li> <li>ポストコーンが設置されていたらたぶん転回していない。</li> </ul>	—	—

知見	<ul style="list-style-type: none"> <li>急いでいる時に特に注意が必要であることを喚起する。</li> <li>トンネル通過後の分岐部などに対する案内強化も有効。</li> </ul>	<ul style="list-style-type: none"> <li>逆走による危険性を周知することも有効。</li> <li>視認性の悪い箇所の案内強化も有効。</li> </ul>	<ul style="list-style-type: none"> <li>ポストコーン設置など物理的な抑止も有効。</li> </ul>	<ul style="list-style-type: none"> <li>逆走となった場合の対処方法を周知することが有効。</li> </ul>	—

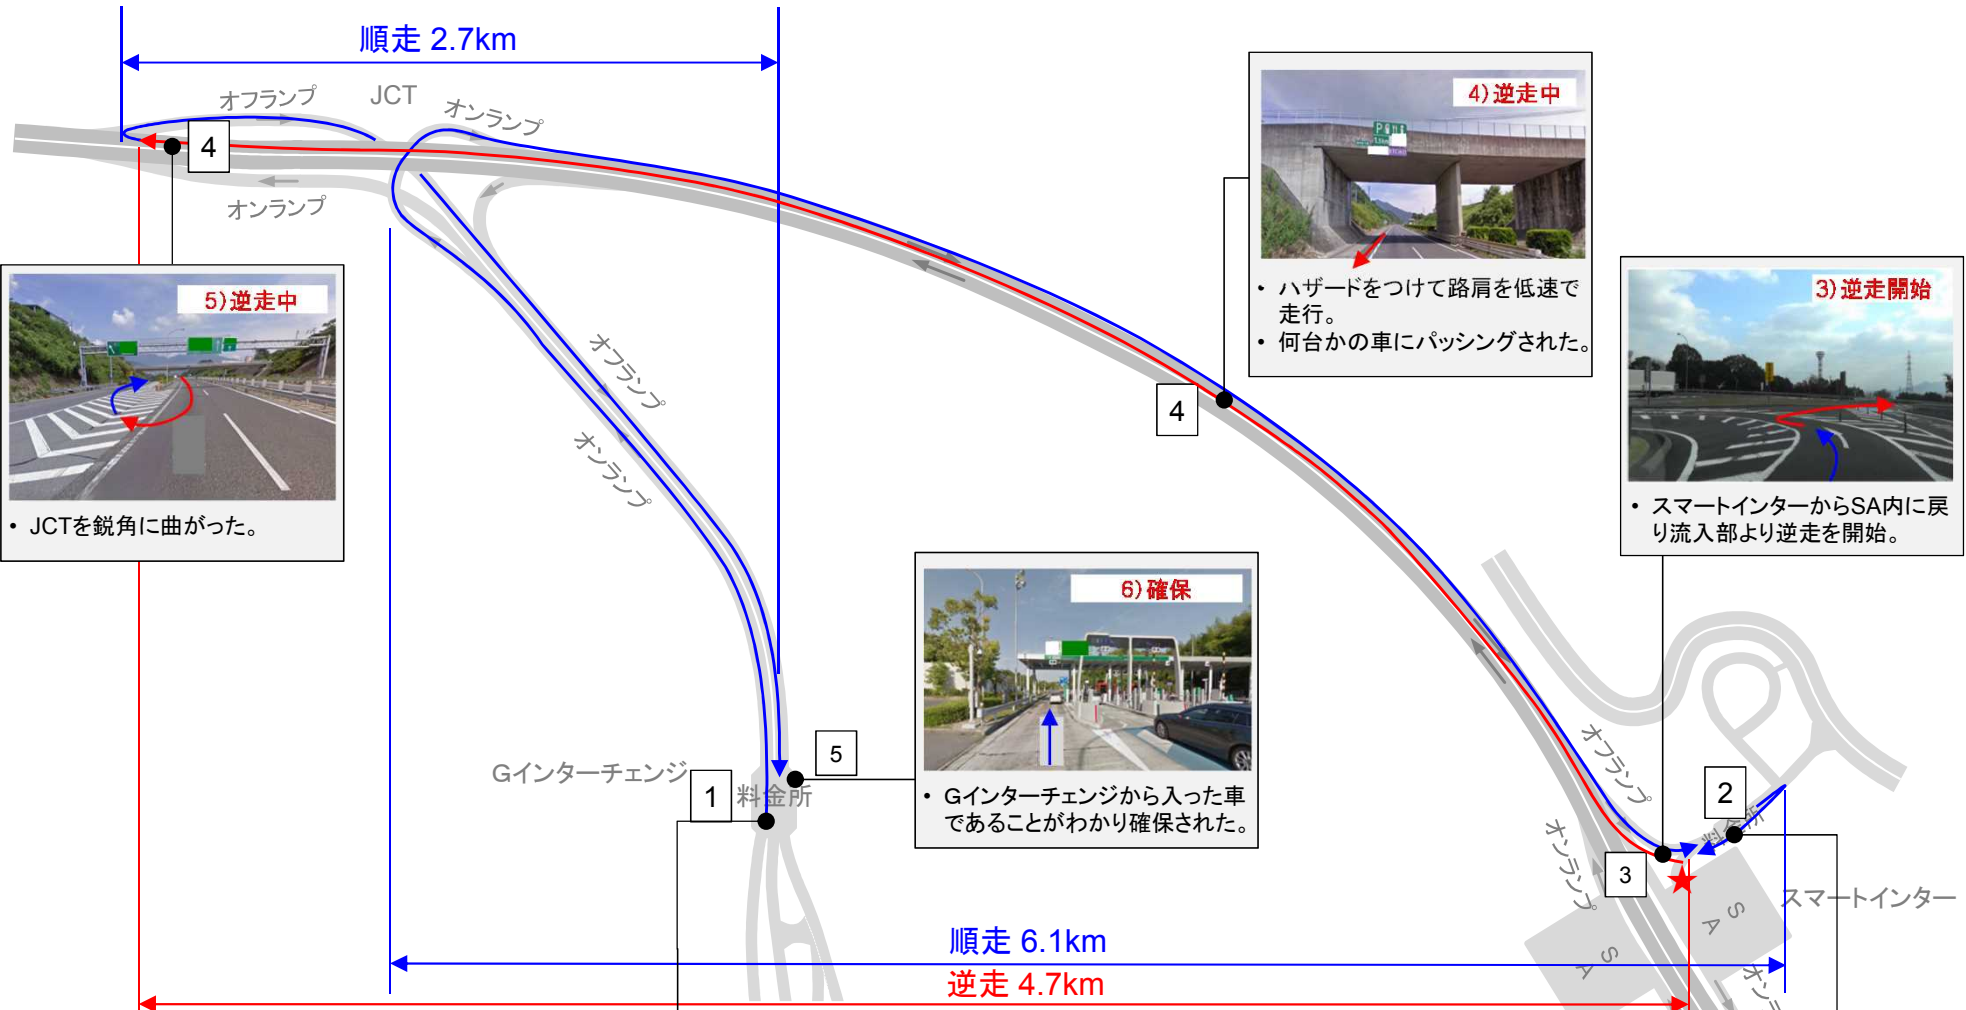
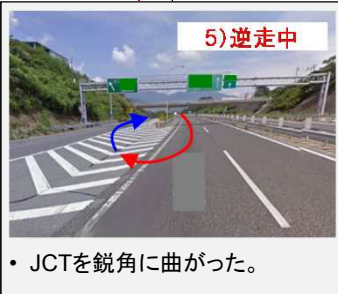
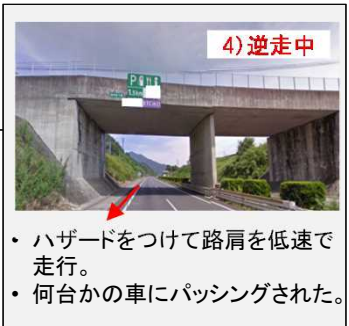
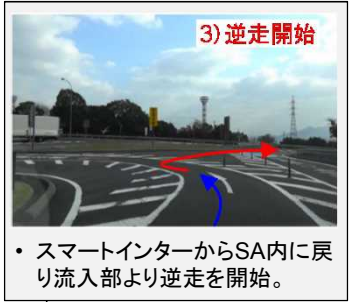
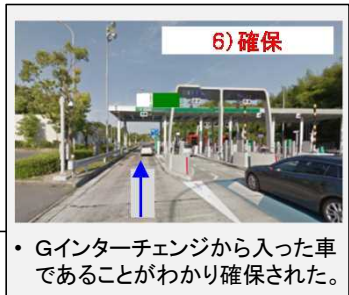
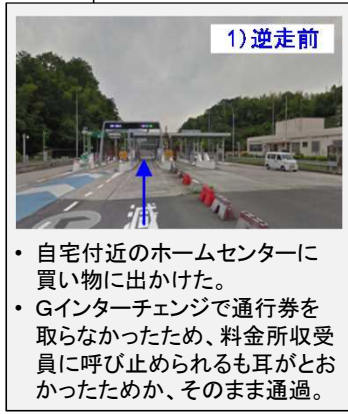
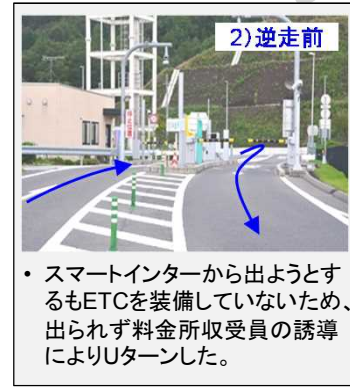
# E自動車道 Fサービスエリア (逆走発生プロセス)

1 逆走前	2 逆走前	3 逆走開始	4 逆走中	5 確保
現地写真						
	運転者の口述による	<p>標識等の認識</p> <ul style="list-style-type: none"> <li>• 自宅付近のホームセンターに買い物に出かけた。</li> <li>• Gインターチェンジで通行券を取らなかったため料金所受付員に呼び止められるも耳が遠かったためか、そのまま通過。</li> <li>• 標識を確認した覚えはない。</li> </ul>	<p>走行状況</p> <ul style="list-style-type: none"> <li>• スマートインターから出ようとすもETCを装備していないため、出られず料金所受付員の誘導によりUターンした。</li> </ul>	<p>状況</p> <ul style="list-style-type: none"> <li>• スマートインターからFサービスエリア内に戻り、流入部より逆走を開始。</li> </ul>	<p>状況</p> <ul style="list-style-type: none"> <li>• ハザードをつけて路肩を低速で走行。</li> <li>• 何台かの車にパッシングされた。</li> <li>• JCTを鋭角に曲がった。</li> </ul>	<p>状況</p> <ul style="list-style-type: none"> <li>• Gインターチェンジから入った車であることがわかり確保された。</li> </ul>
知見		—	—	<ul style="list-style-type: none"> <li>• 路面と標識のカラー連携標示などわかりやすい案内誘導が必要。</li> </ul>	<ul style="list-style-type: none"> <li>• 逆走となった場合の対処方法を周知することが有効。</li> </ul>	—
