# 笹子トンネル(下り線) 天井板の点検結果

# ① 笹子トンネル(下り線) 緊急点検概要

2012年12月

点検日: 12/3~12/7

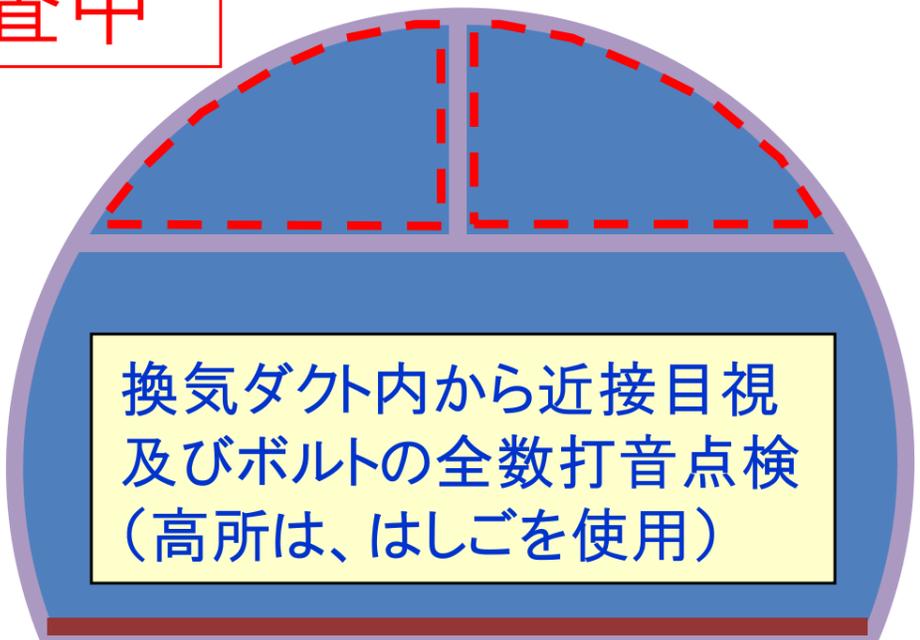
延長	4,717m
完成年度	1975年度
換気方式	横流式

アンカーボルト	
脱落	2箇所
ゆるみ	608箇所
腐食による断面欠損	22箇所
小計	632箇所/12,002箇所

吊金具ボルト	
脱落・ゆるみ	8箇所
破損・変形	2箇所
小計	10箇所/51,428箇所

受台ボルト	
破損・変形	9箇所
小計	9箇所/15,096箇所

覆工コンクリートのひび割れ	
アンカーを跨ぐひび割れ	19箇所
