覆エコンクリートコア等の観察

接着系アンカーボルトが定着していた覆エコンクリートからコアサンプリングし、削孔長、接着剤の付着等の状況を把握したもの

平成25年3月27日(水)

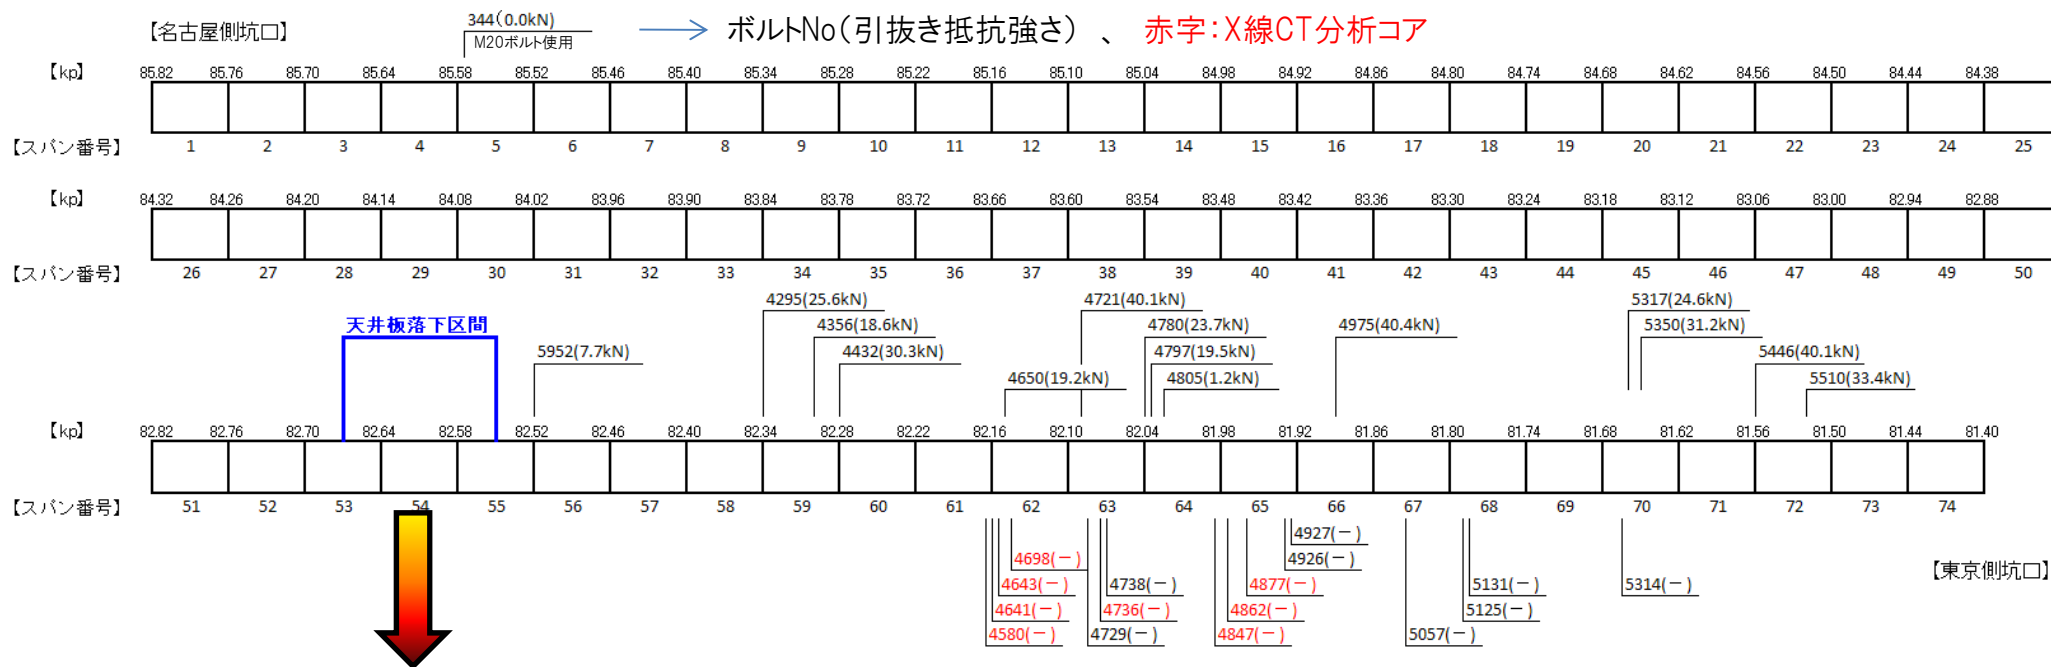
2. 覆エコンクリートコア調査箇所

コアサンプル 26本
(うちX線CT分析2本)

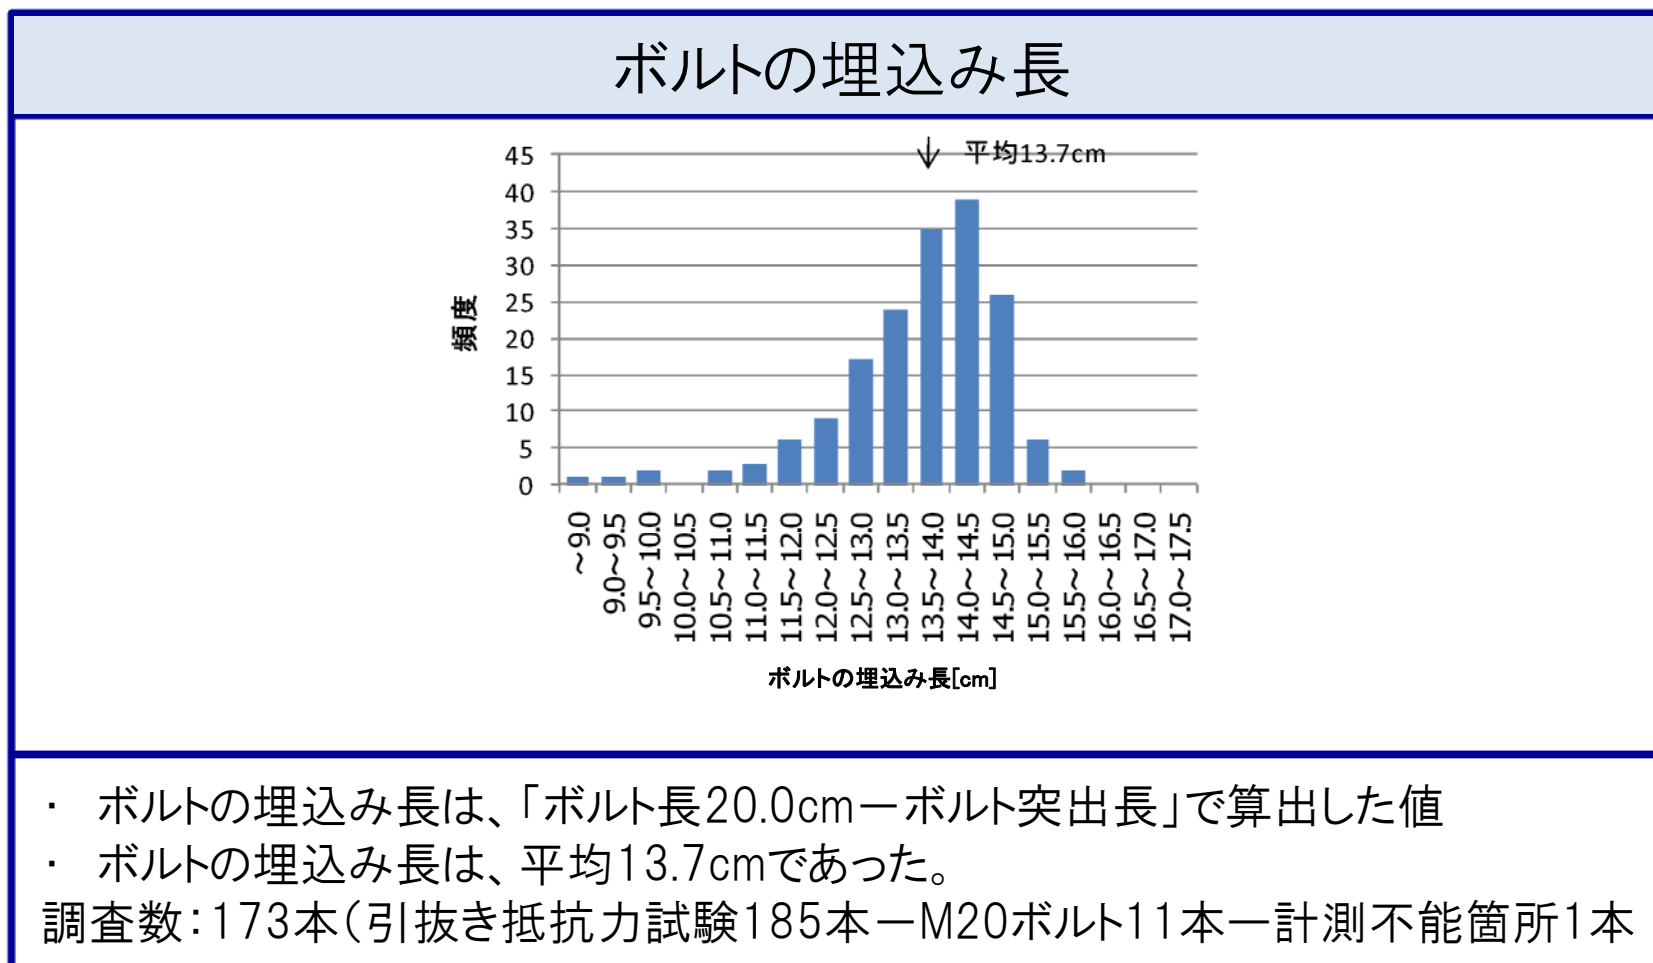
ボルト観察(引き抜き抵抗力試験前)による調査結果

引抜き抵抗力試験を実施したボルトのうち、M20ボルトを除く調査結果

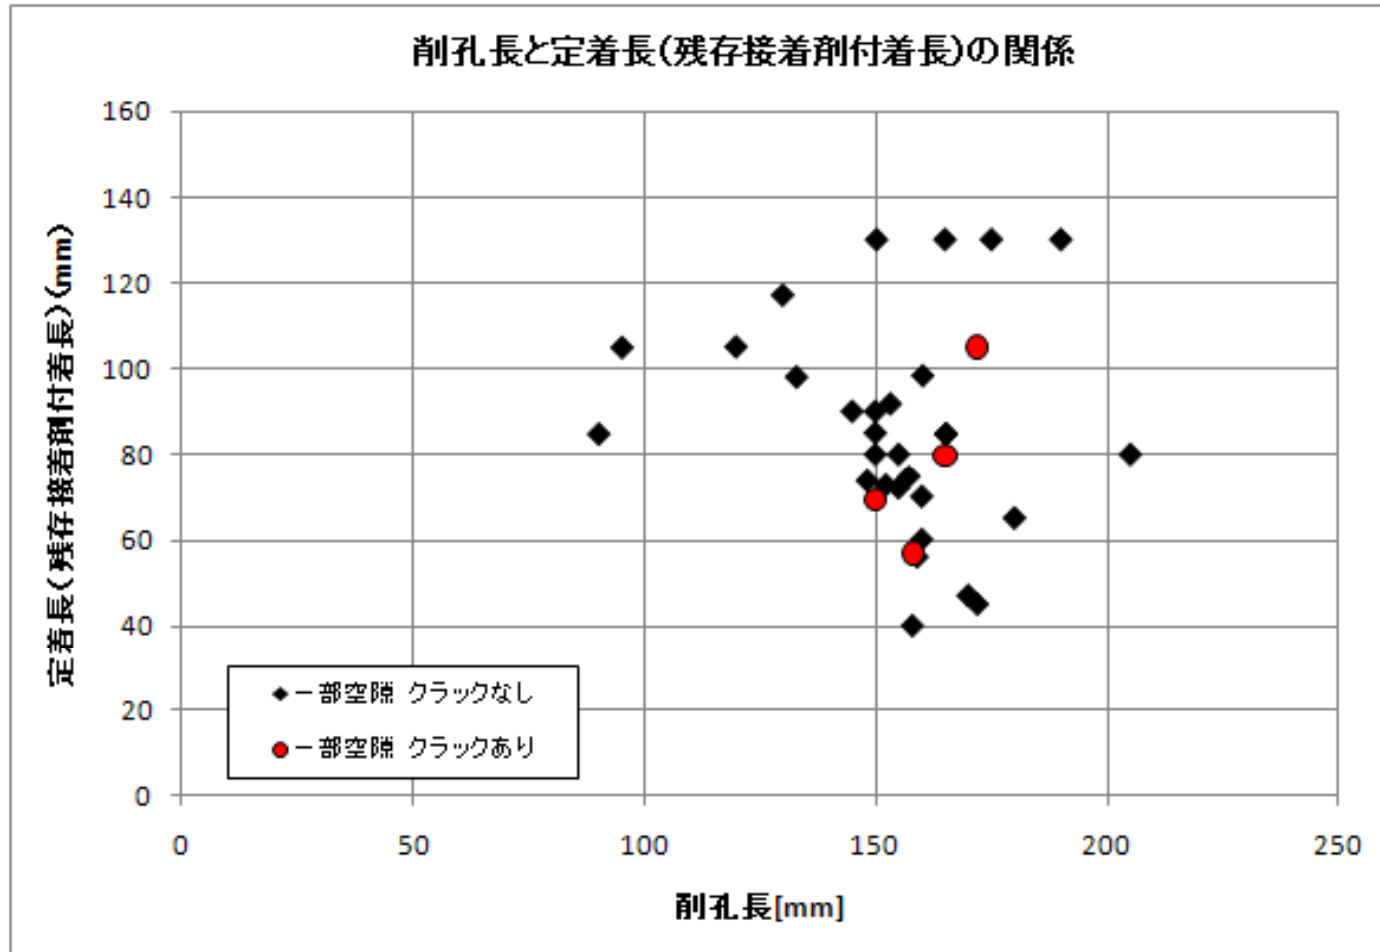
10. 削孔長と定着長との関係【採取コア 57検体】

- 採取したコア57本のうち、残存接着剤が確認出来た34本の観察記録（引抜き抵抗試験を実施した11本含む）から、削孔長と定着長*の関係

- ◆コアサンプリングからは、削孔長と接着剤付着長の相関は明確でない。
- ◆34本のうち、クラック、一部空隙は4本(12%)見られる。

*定着長(残存接着剤付着長): アンカーボルトの先端から接着剤の残存が確認された長さ。

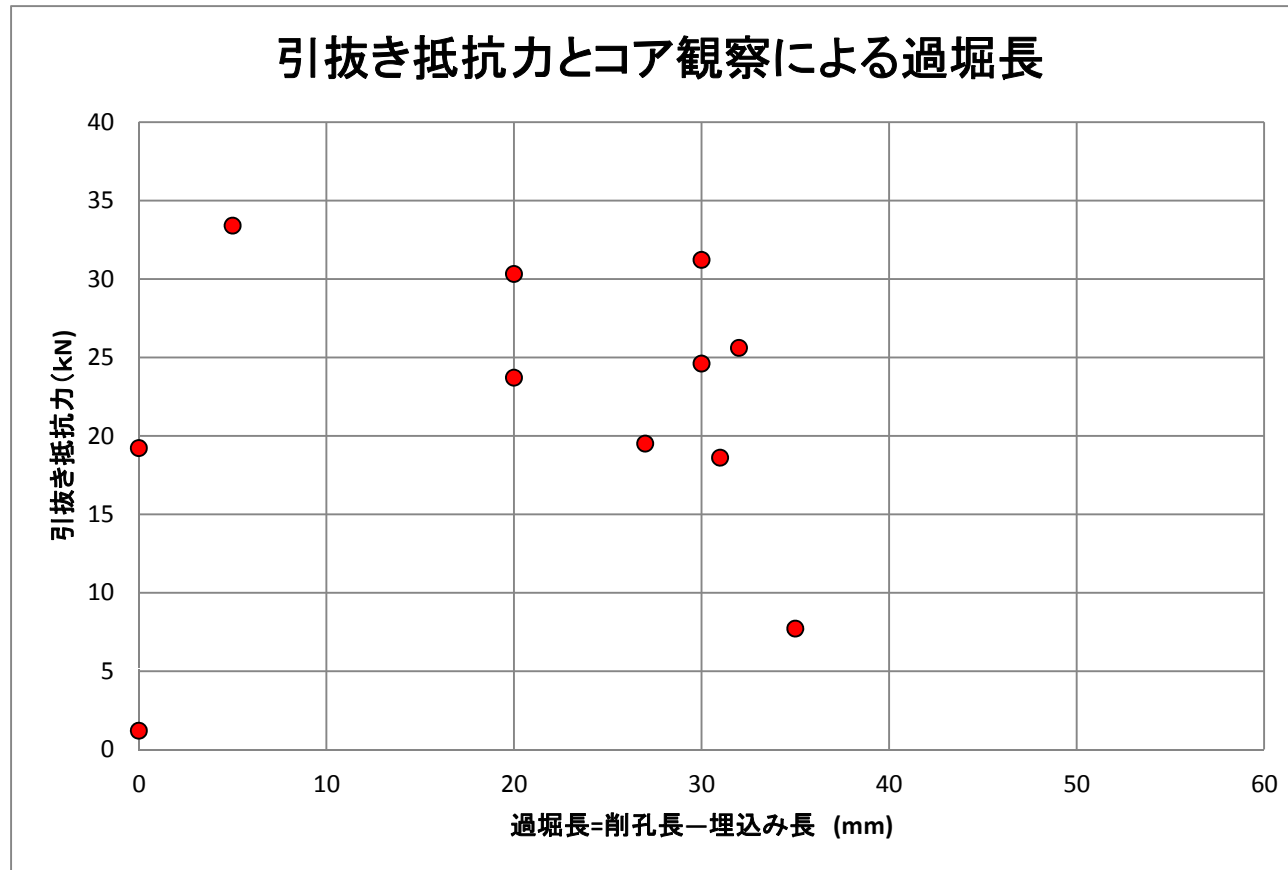
11. 引抜き抵抗力和過掘長との関係分析【コアサンプリング】

- ・採取したコア57本から引抜き抵抗力和試験を実施した全11本のうち、過掘りのないボルトは2本。
- ・30mm程度、過掘りされているボルトが多い。
- ・過掘りがゼロでも、引抜き抵抗力和が極めて低いボルトが存在する。
- ・引抜き抵抗力和が、ボルト1本当たりの作用荷重12.2kNを下回るボルトが2本存在する。

サンプル数が少なく、
相関性を論じるには
至らない。

・散布図のサンプル11本は、引抜き抵抗力和試験により引抜けたボルトで、かつオーバーコアリングによりコア観察を行ったボルトである。

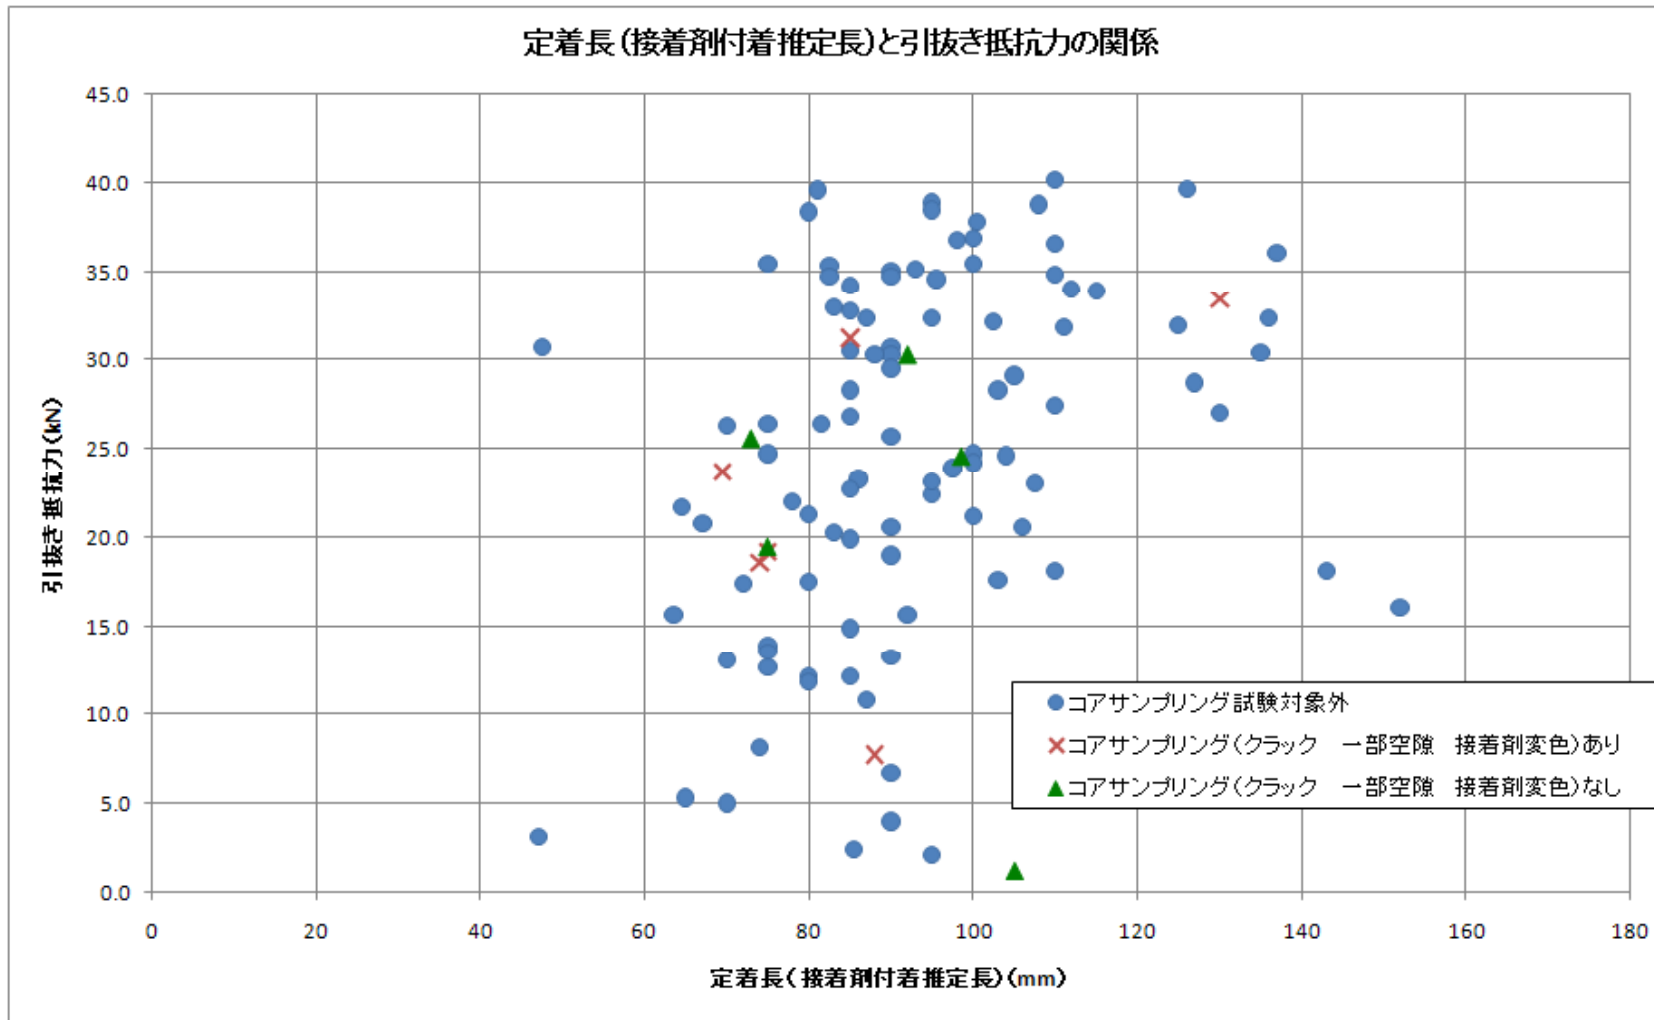
12. 引抜き抵抗力と有効定着長との関係分析【コアサンプリング】

- ・散布図のサンプル数: 引抜き抵抗力試験で引抜けた113本から、M20ボルト6本を除いた107本を対象として散布図を作成。

相関性は、
明確でない。

- ・引抜けたボルトのコアサンプリング11本のうち、過掘りを除き、クラック、一部空隙、接着剤変色が確認されたボルトは6本であった。
- ・母材(覆工コンクリート)の設計基準強度は、20N/mm²である。
- ※1定着長: ボルトの先端部から黒すすまでの区間の長さ(接着剤付着推定長)

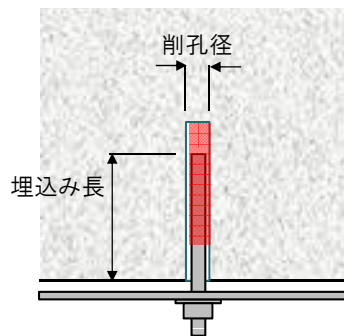
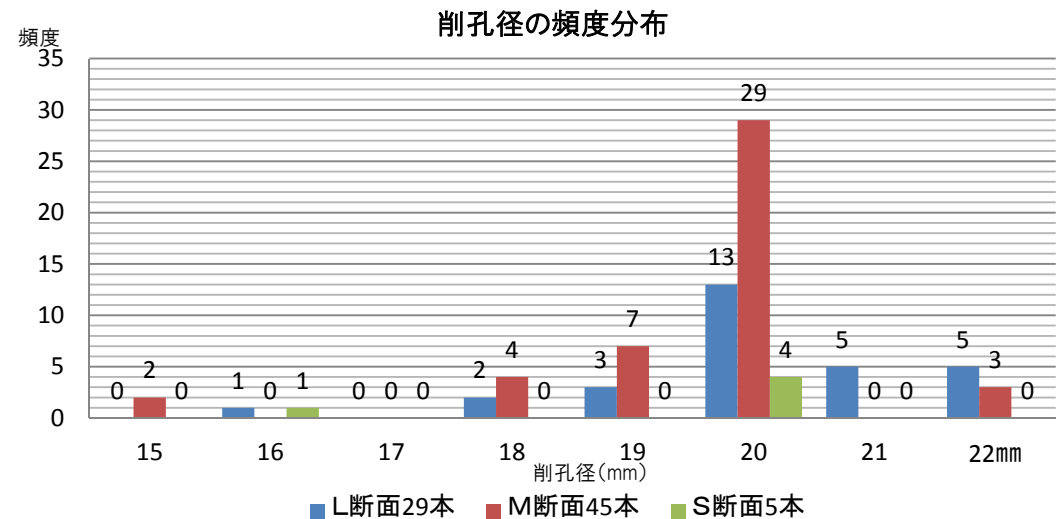
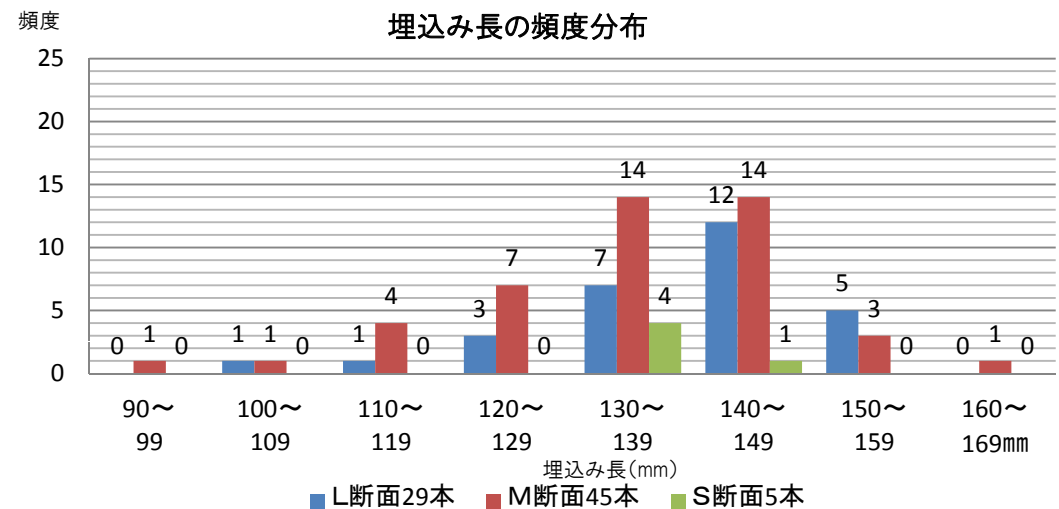
13. ダクト断面別の削孔径とボルト埋込み長の傾向

- ・ボルトの平均埋込み長は136mmであり、L、M及びS断面で、顕著な差異は見られない。
- ・平均削孔径は、19.8mmとカタログ値(=19mm)から大きく逸脱していなかった。
- ・よって、L断面が特殊な削孔径や埋込み長であるわけではない。

【区間別の平均値】			
	埋込み長 (mm)	削孔径 (mm)	サンプル数
L断面	138.1	20.1	29
M断面	135.1	19.6	45
S断面	134.9	19.2	5
平均	136.2	19.8	計79

※ 埋込み長は、引抜き抵抗力試験時検測(ボルト長-ボルト突出長)より推定した。
 ※ 削孔径は、内視鏡調査時にデジタルノギスにより検測した値である。
 ※ サンプル数は、ランダムサンプリングにより引抜き抵抗力試験を行い、引抜けた79本(異常値1本除外)とした。

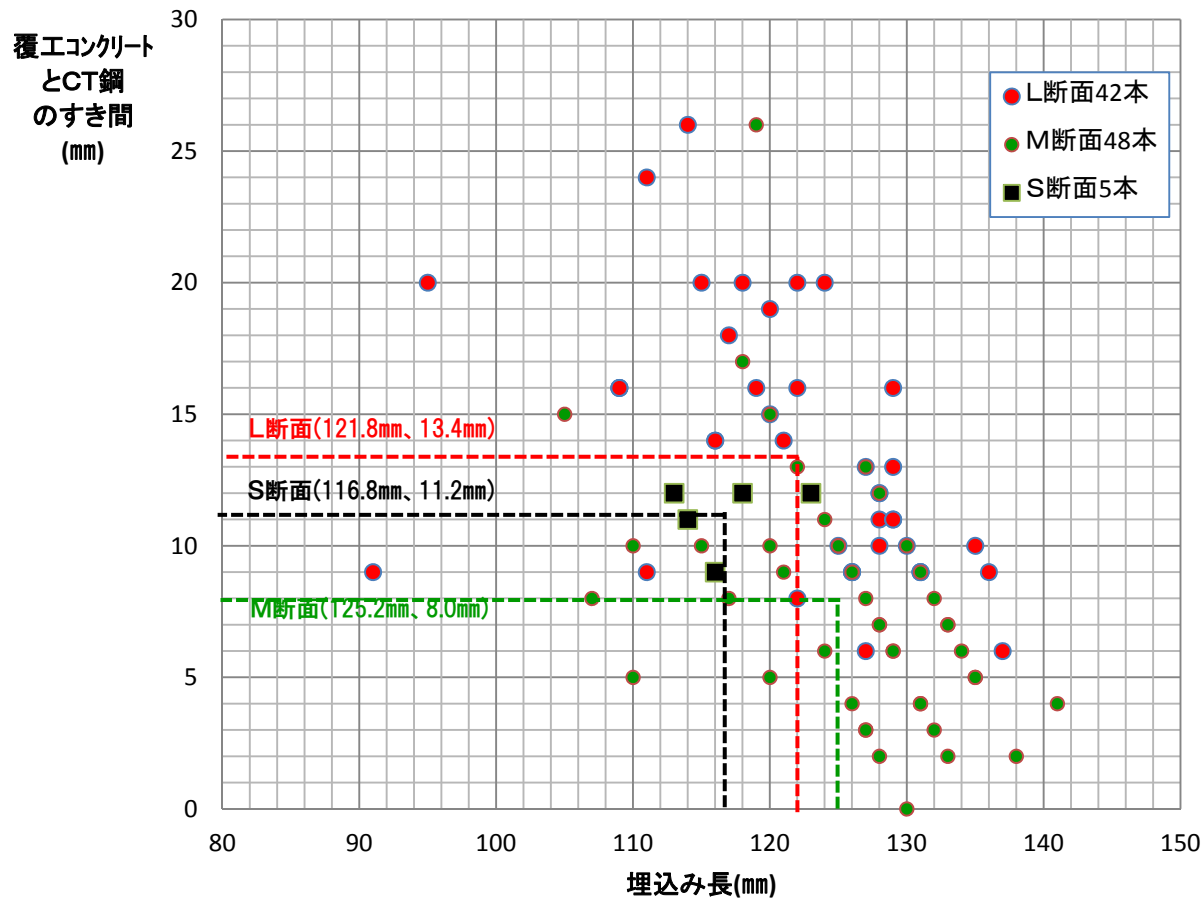
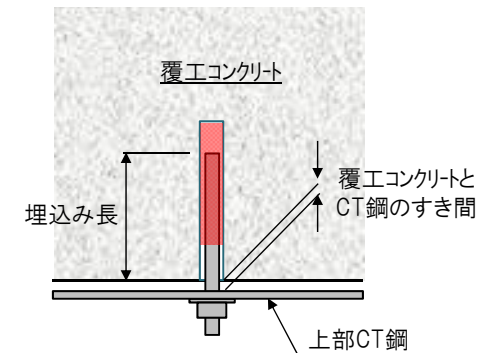
内視鏡による埋込み長・すき間の断面別相違

- ・ボルトの平均埋込み長は、116～125mmであり、長い順にM>L>S断面である。
- ・覆工コンクリートとCT鋼のすき間は、L断面が平均13.4mmと最大であり、M断面は平均8.0mmと最小である。

埋込み長	覆工コンクリートとCT鋼のすき間
L断面	121.8mm	13.4mm
M断面	125.2mm	8.0mm
S断面	116.8mm	11.2mm

※サンプル数は、内視鏡観察を行いデータが得られたL・M・S断面の95本とした。
 ※L断面で、甲府側はM20であるため除外した。

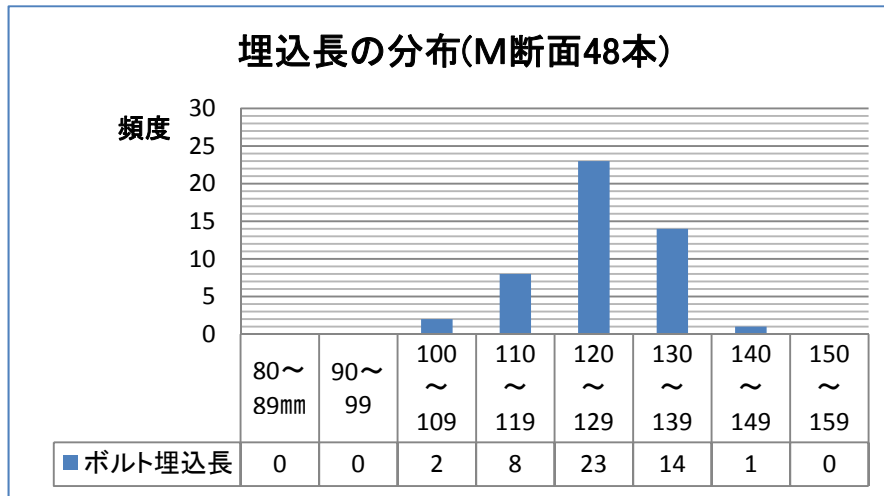
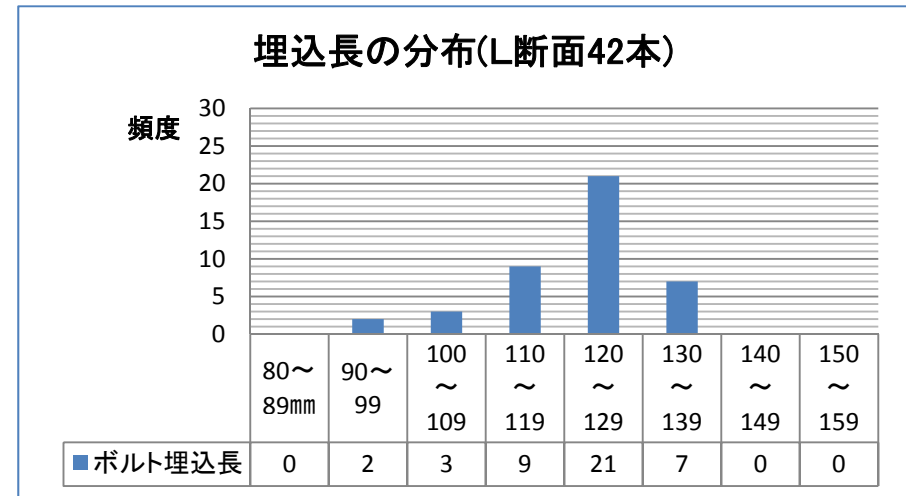
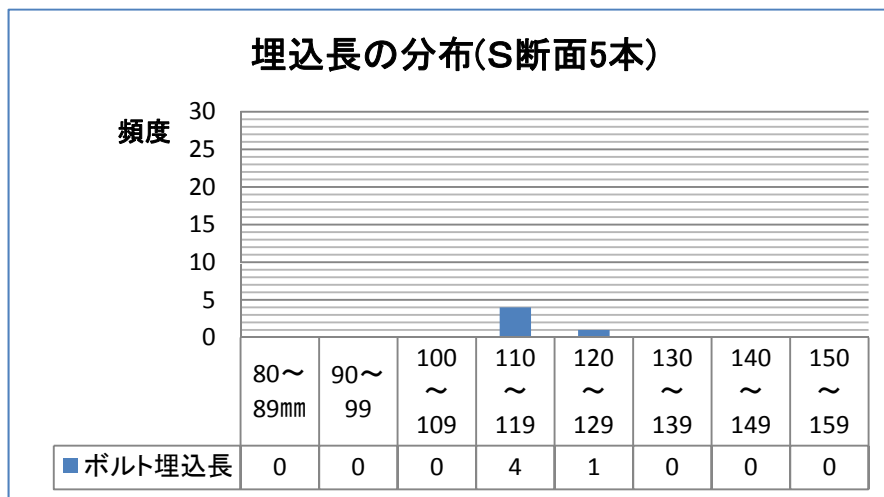
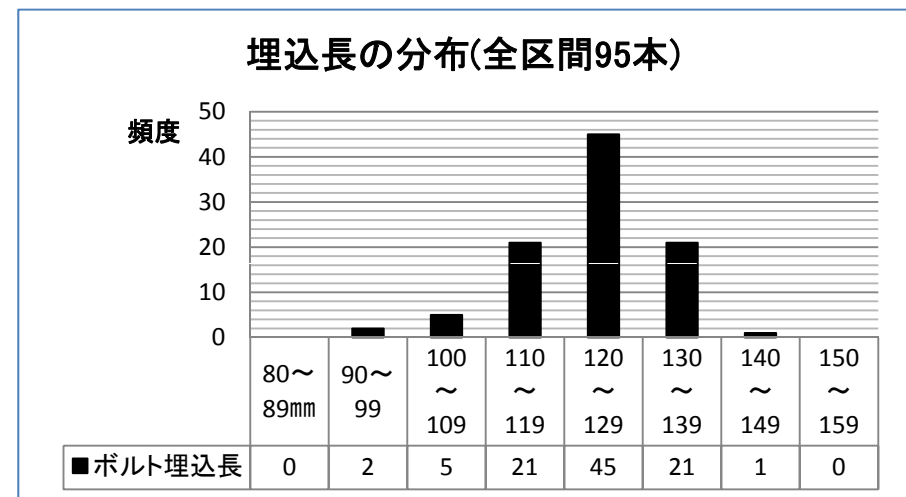
15. ダクト断面別のボルト埋込長の分布【CCDカメラ観察】

・内視鏡観察による全ボルトの平均埋込長は123.3mmであり、110～139mmに大半が分布している。

※サンプル数は、内視鏡観察を行いデータが得られたL・M・S断面の95本とした。
 ※L断面で、甲府側はM20であるため除外した。

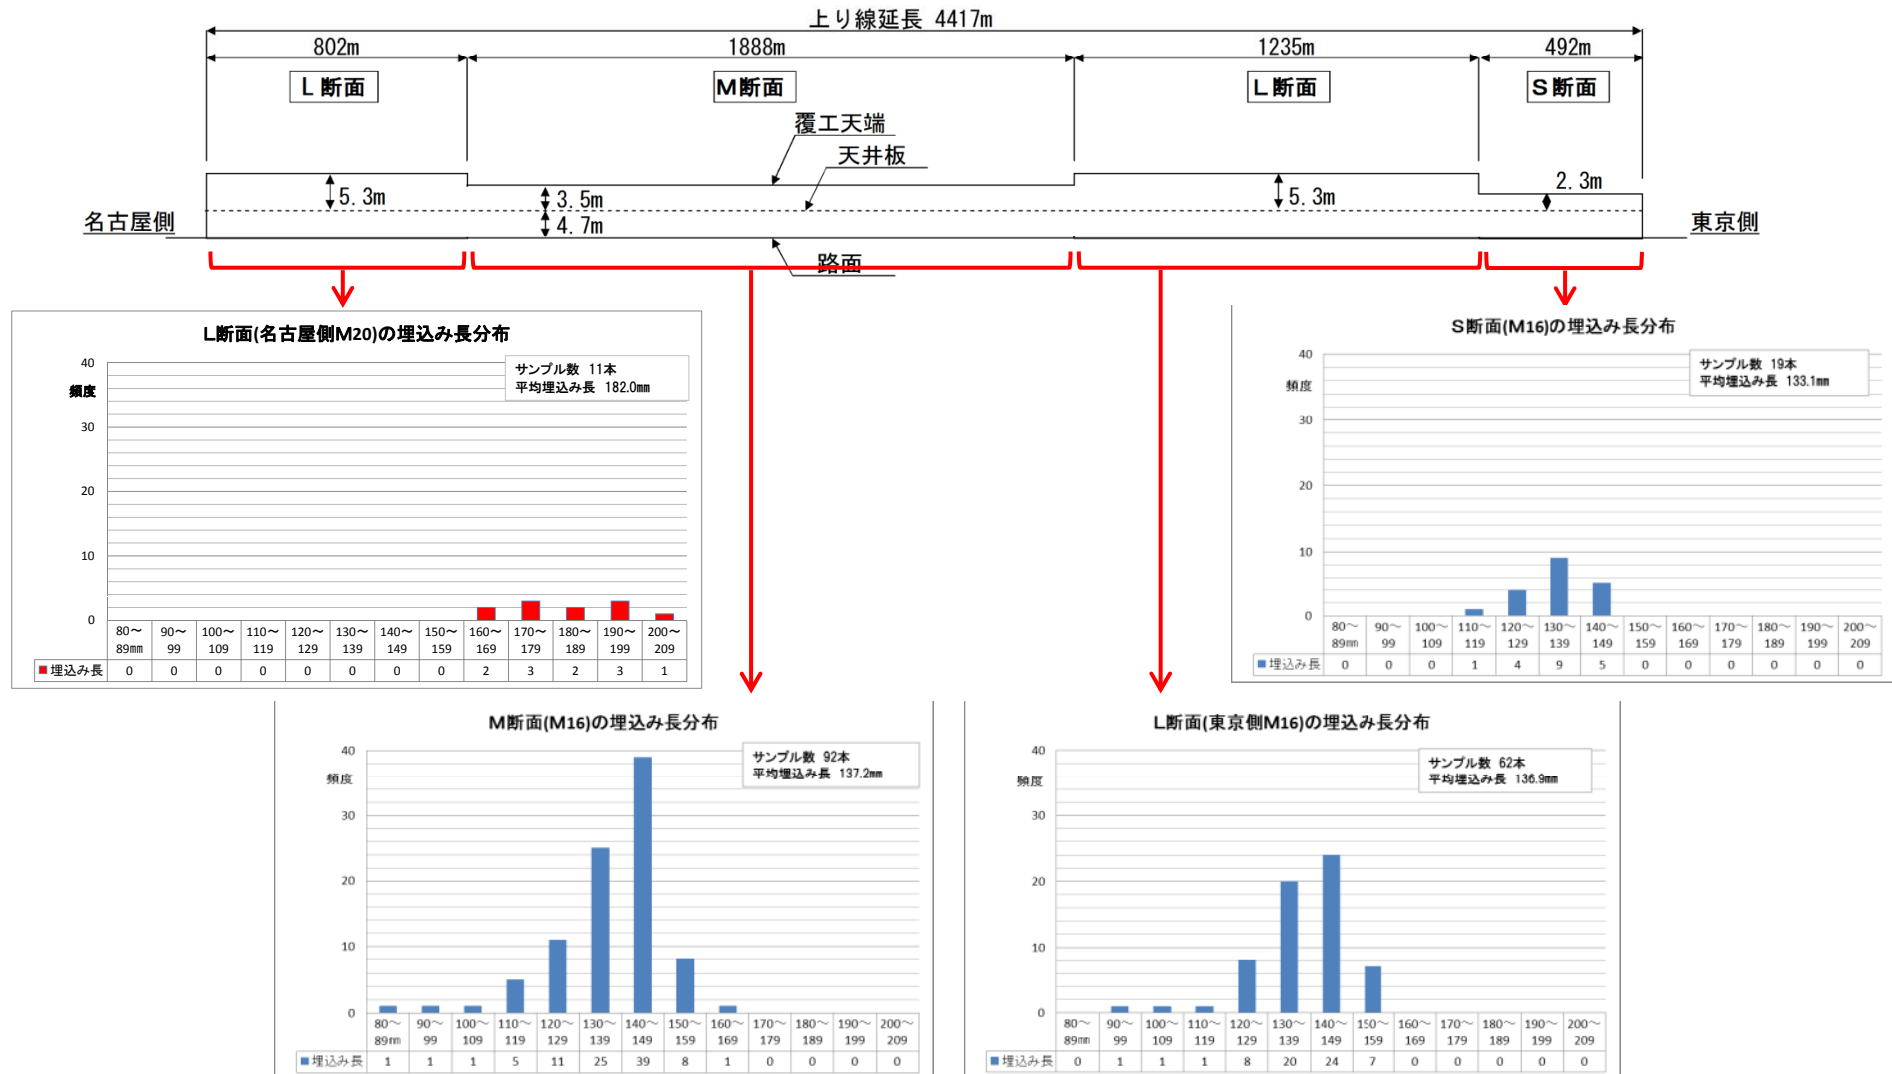
16. ダクト断面別のボルトの埋込み長の分布

- ・L断面(名古屋側)は、M20が使用されており埋込み長は平均182mmと長い。
- ・M16が使用されている他の断面は、埋込み長130~140mmをピークとしている。
- ・M断面とL断面(東京側)の埋込み長は平均137mmと同等であり、S断面が平均133mmとやや短い。
- ・M16の最小埋込み長は89mm、最大埋込み長も160mmといずれもM断面にある。

※ サンプル数は引抜き抵抗試験を行った184本(異常値1本除く)とし、埋込み長は【ボルト長-突出長】で求めた。
