10、山梨県境付近並びに長野県境付近等の地形及び地質等調査結果に係る資料

(1) 山梨県境付近等のボーリング等地質調査結果

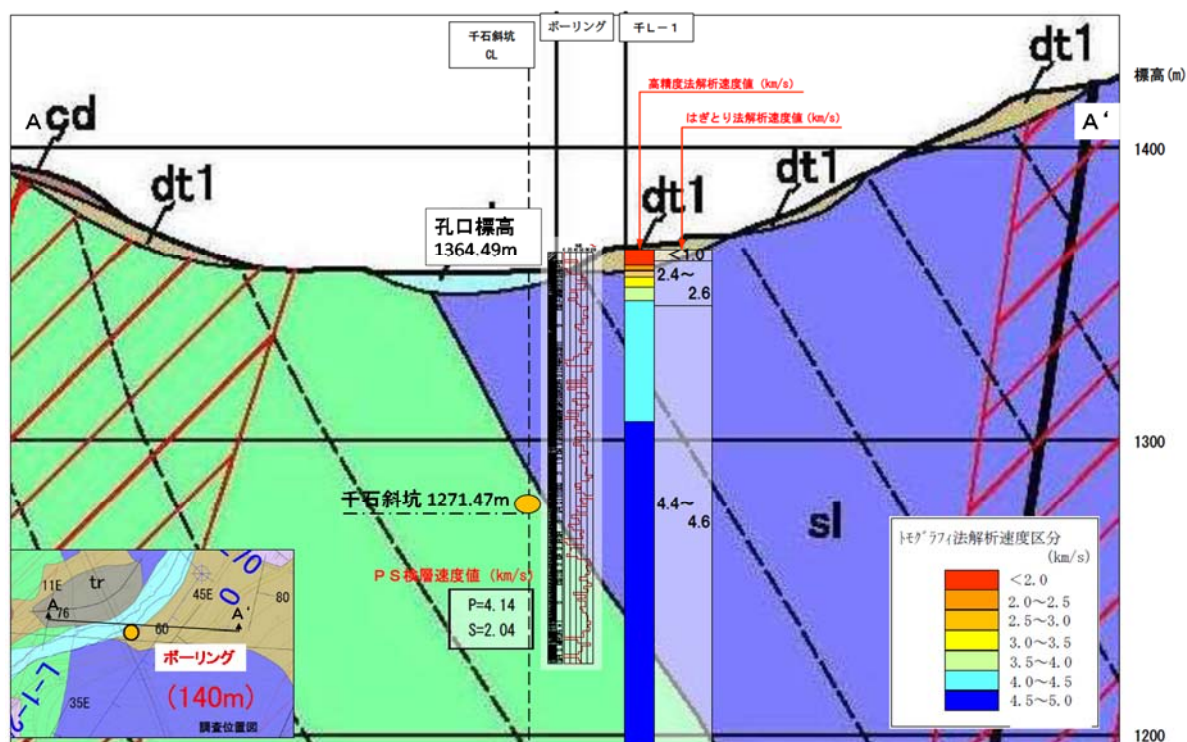
図 10-2 千石斜坑と大井川交差部付近の調査詳細

- ・調査Aのボーリング調査の結果、斜坑が交差する深度で得られたコアの状況及び柱状図を（写真 10-1、図 10-1、図 10-2）で示します。

- ・コア採取率は100%（地質が悪いとボーリング中にコアが細分化してしまい、取得できない区間が出ます）、千石斜坑通過付近のRQD（コア10cm当たりに対し、10cm上のコアが採取できる割合）は平均55%であり、「ボーリング柱状図作成及びボーリングコア取扱い・保管要領（案）・同解説（平成27年6月 一般社団法人全国地質調査業協会連合会）」によると、RQD50%～75%の範囲は「普通」（他に「非常に良い」「良い」「悪い」「非常に悪い」という評価区分がある）という評価となります。また、P波速度は4.1km/秒であり、「トンネル標準示方書〔山岳工法編〕・同解説（2016年制定 土木学会）」によると地山等級「ⅡN」となり、調査地域における地質で、はく離性の著しいまたは細層理の中生代、古生代の堆積岩類（粘板岩、頁岩等）では、上から2番目（全部で4段階の区分）に良いという評価になります。
- ・探査a及び探査bの弾性波探査の結果は（図10-3、図10-4）に示すとおり、該当箇所のP波速度は4.5km/秒以上であり、「トンネル標準示方書〔山岳工法編〕・同解説（2016年制定 土木学会）」によると地山等級「ⅢN」となり、調査地域における地質で、はく離性の著しいまたは細層理の中生代、古生代の堆積岩類（粘板岩、頁岩等）では、一番良い評価になります。

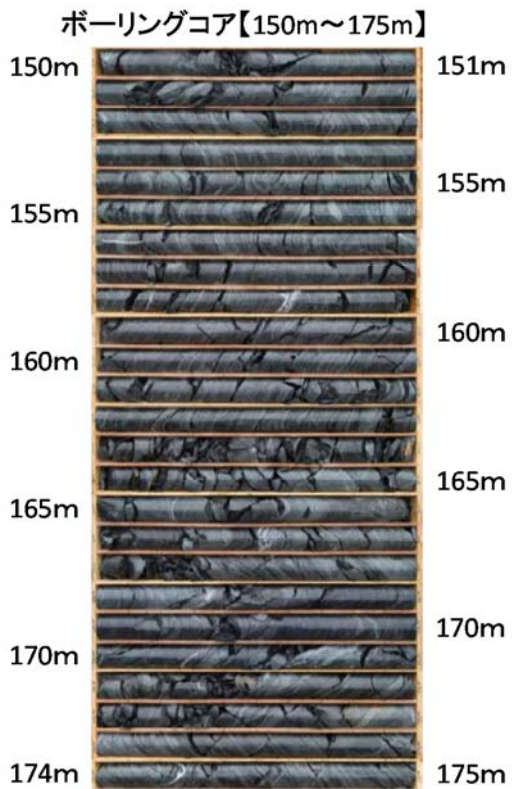
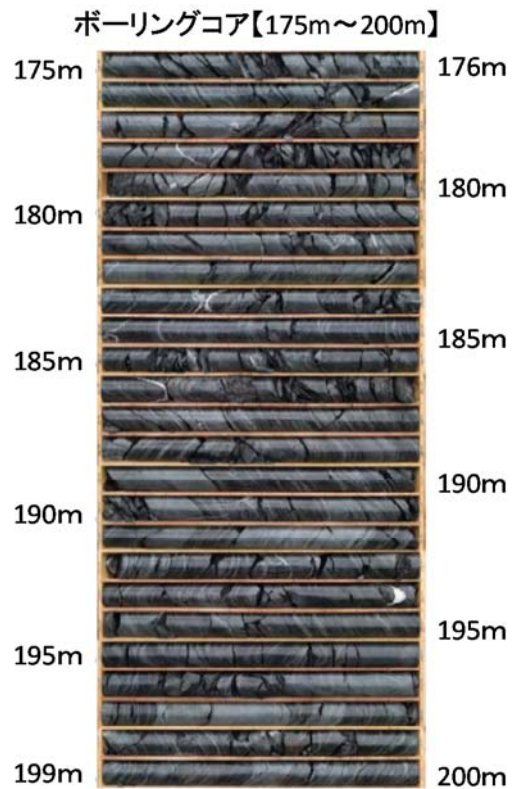
写真 10-2 (2) ボーリングコア写真

- ・調査Bのボーリング調査の結果(図 10-6)、断層部及びその周辺においては、短い間隔で地質が悪い箇所が約400mに亘り、繰り返し出現したことを確認しました。当該箇所のコアの状況を写真 10-2 で示します。湧水量が増加した区間のコア写真には赤い囲みで表記します。(5m延長で赤い囲みを表記)
- ・特に状態の悪い深度690mから700mにかけてはコア採取率約50%、RQDは平均6%であり、「ボーリング柱状図作成及びボーリングコア取扱い・保管要領(案)・同解説(平成27年6月 一般社団法人全国地質調査業協会連合会)」によると「非常に悪い」という評価となります。

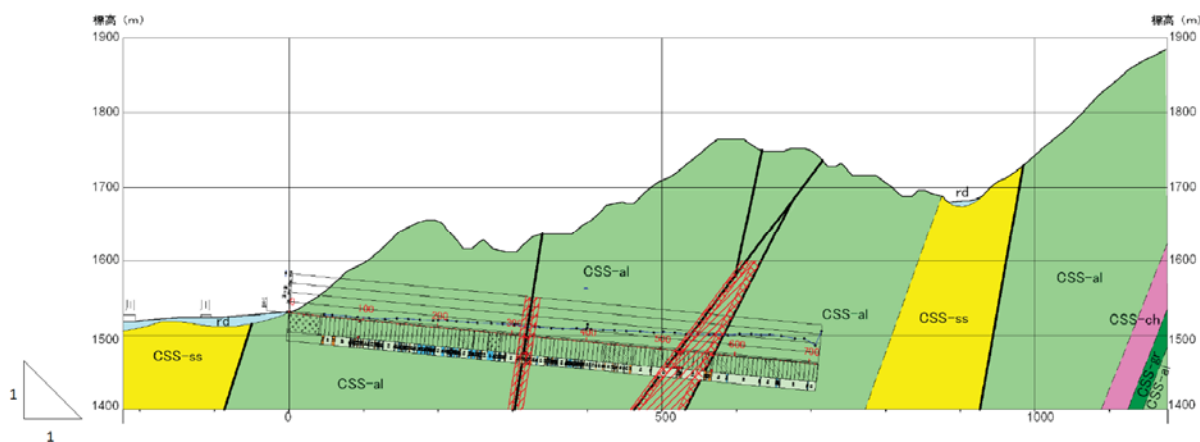
図 10-8 ボーリング調査結果 (西俣斜坑沿い)

- ・調査Cのボーリングはノンコアで削孔しました。(図 10-8)

- ・これまで、山梨県内の斜坑の坑内からのノンコアボーリングのデータとその後の斜坑の掘削実績から、ノンコアボーリング削孔時のデータによる地山の評価を積み重ねています。ノンコアボーリング削孔時の削孔岩盤の単位体積あたりの消費エネルギー（ビットの回転や推進）が少ないほど、破碎質な岩盤であると評価しています。
- ・調査Cのボーリングによる消費エネルギーの推移及び口元湧水量の推移について、図 10-9に示します。ボーリング深度600mまでは、ボーリング掘削延長に応じて口元湧水量も増加していきましたが、深度600m以降は口元湧水量が概ね約1,200L/分で推移しました。
- ・調査期間中の最大口元湧水量は、約1,700L/分を計測しました。

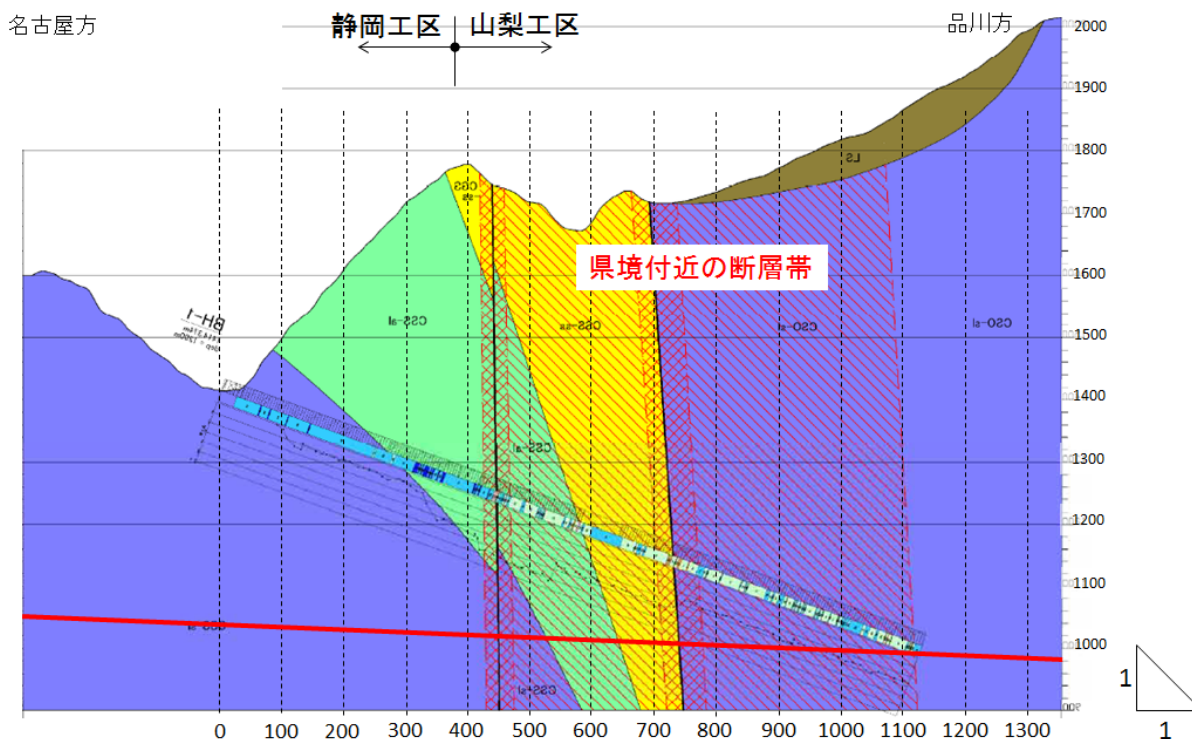
図 10-10 ボーリング調査結果 (県境付近の断層帯)

- ・調査Dのボーリングはノンコアで削孔しました。(図 10-10)

- ・ノンコアボーリング削孔時のデータによる地山の評価については、調査Cと同じ指標で行っています。
- ・調査Dのボーリングによる消費エネルギーの推移、また、孔壁崩壊に伴う回転停止などの異常発生の状況について図 10-11に示します。口元湧水量の推移も併せて示しています。ボーリング深度360m以深において、口元湧水量が急激に増加し、最大口元湧水量が約2,600L/分を記録、消費エネルギーが少ない破砕質な地質や孔壁崩壊に伴う回転停止が繰り返し発生し、約800mにわたって継続しました。
- ・調査の限界により、調査区間より山梨側の地質の確認はできておりません。よって、ボーリング調査結果よりさらに山梨側へ破砕質な地質が連続している可能性は否定できないと考えております。
