## 改善箇所説明図

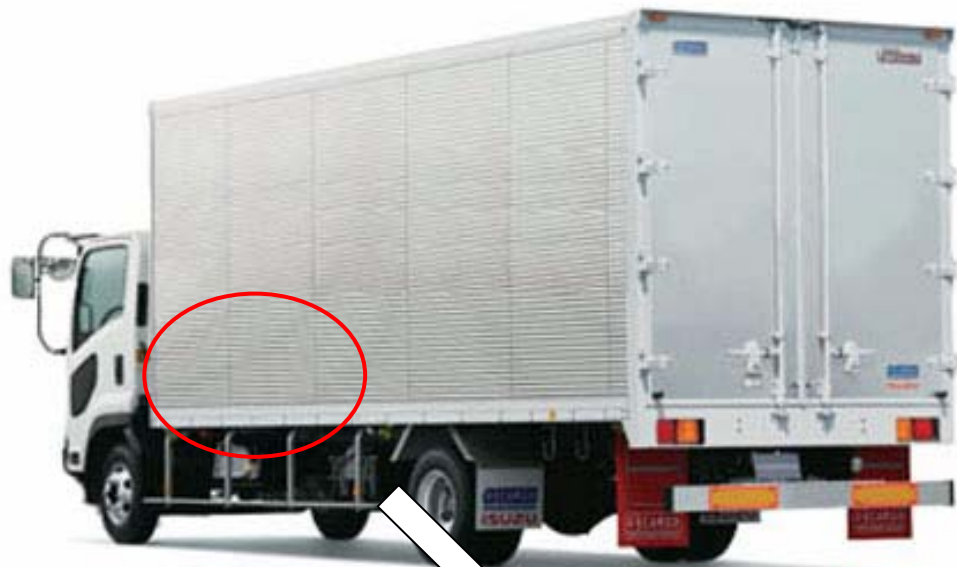
ナット（4箇所）

駐車ブレーキと変速機を締結しているナットの取り付け工程が不適切なため、ナットの締め付けが不十分のものがあ。そのため、当該ナットが緩んで変速機の出力軸部に引っ掛かり、最悪の場合、走行不能に至るおそれがある。

改善の内容: 全車両、駐車ブレーキの取り付けナット（4箇所）を正規トルクで締め付ける。

識別: プロペラシャフトベアリングホルダー部に白色ペイントを塗布する。
