# 改善箇所説明図

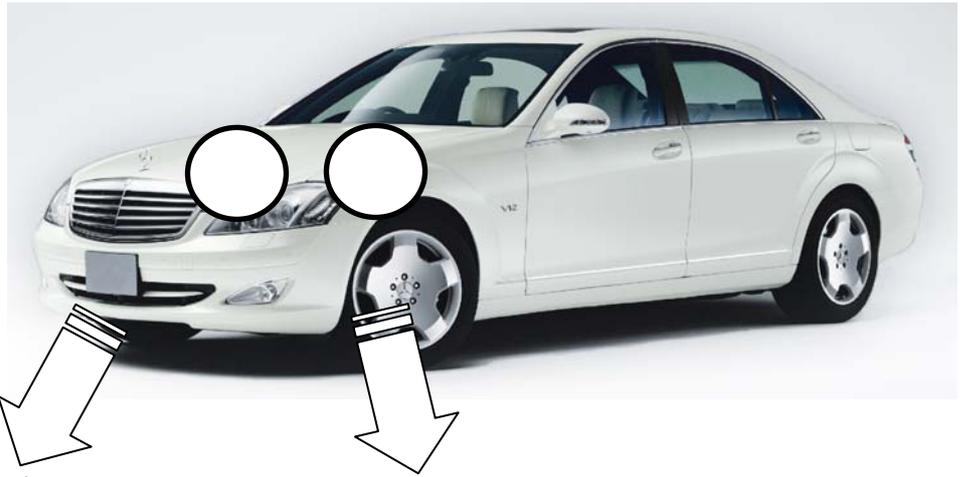
油圧制御式フロント・サスペンションの作動を検知する加速度センサにおいて、基板の半田処理が不適切なものがあ  
るため、正確に車高変化を測定できない場合がある。そのため、制御装置に誤った信号が送られ、車高及びサスペ  
ンションの硬さが路面に関係なく変化するおそれがある。

全車両、当該センサを点検し、該当するものは良品と交換する。

識別： エンジンルーム内加速度センサ取り付けボルト頭部に黄色ペイントを塗布する。
