改善箇所説明図

機械式自動変速機

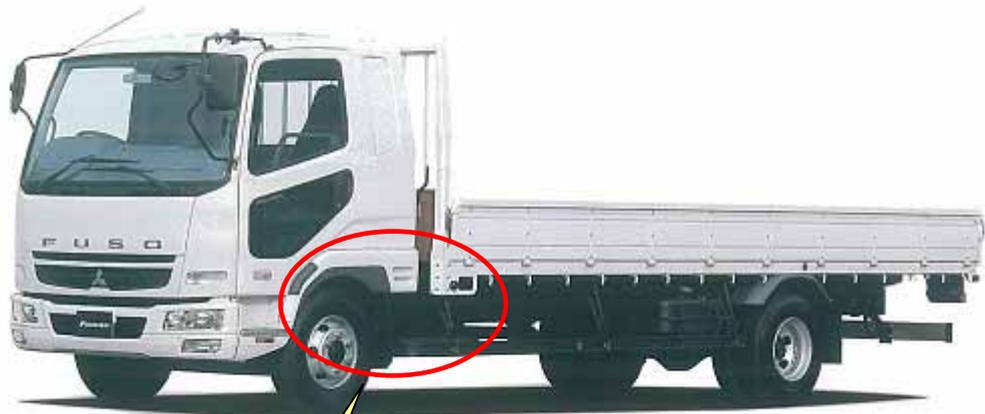
機械式自動変速機のギヤシフトユニットの呼吸ホースの構造が不適切なため、当該ホースから水が浸入してギヤシフトユニット内部に錆が発生するものがある。そのため、そのままの状態で使用を続けるとモーター等が固着し、シフト不能になるおそれがある。

全車両、呼吸ホースを対策品に交換する。また、当該ホースの接続コネクタ内部に錆があるものは接続コネクタを新品に交換し、ギヤシフトユニット内部を点検する。点検の結果、内部に錆があるものは、ギヤシフトユニットを新品と交換する。
