## 改善箇所説明図

R1200GS-A

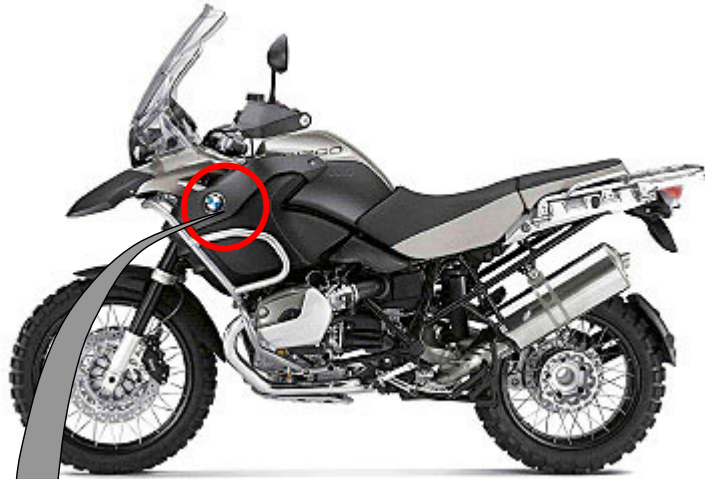
### 基準不適合発生箇所（上図 矢印部位）

燃料ポンプ制御ユニットにおいて、コネクタ部の防水処理が不十分なため、水分の浸入により内部基盤に腐食が発生し、基盤が短絡することがある。そのため、燃料ポンプが作動せず、最悪の場合、エンジンが停止するおそれがある。

全車両、燃料ポンプ制御ユニットを点検し、本体色がシルバーである場合は、対策品と交換するとともに、シールラバーリングを新品と交換する。

燃料ポンプ制御ユニット上に白ペイントマークを付ける（図示とおりに）
