【改善箇所説明図】

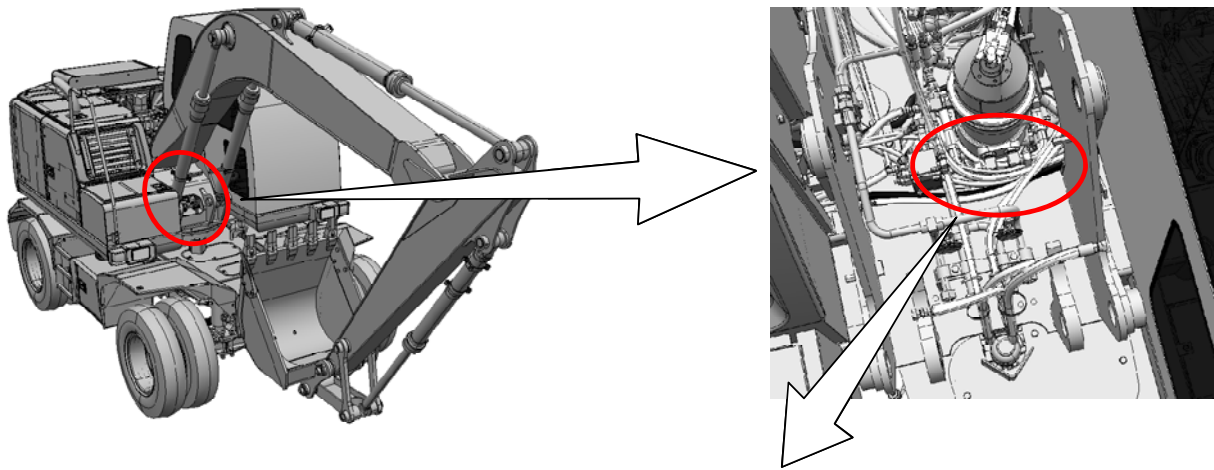
基準不適合発生箇所

走行用油圧ホース

平成20年4月18日付届出番号「2101」のリコール届出において、リコール作業の作業指示が不適切なため、走行用油圧ホースに保護部材が追加されていないものがある。そのため、そのままの状態で使用を続けると、当該ホースが車体の振動等により旋回継手の配管継手と接触することにより摩耗し、最悪の場合、作動油が漏れ、走行できなくなるおそれがある。

全車両、走行用油圧ホースを点検し、保護部材が追加されていないものは保護部材を追加するとともに、ホースが摩耗しているものは新品に交換する。
