# 改善箇所説明図

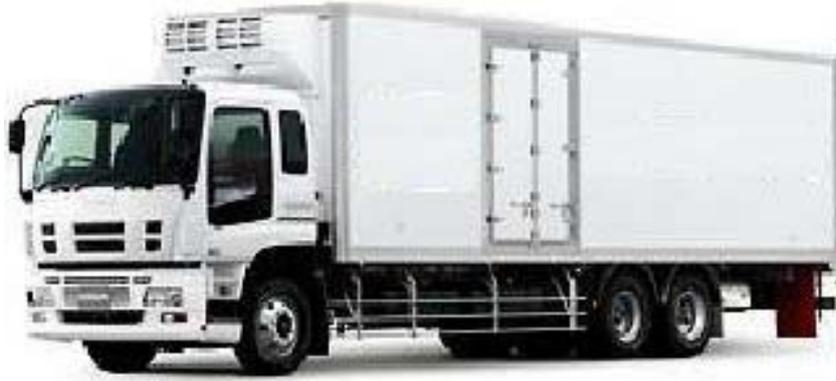
エンジン側面

エンジン前面

冷凍車架装を行う車両の原動機において、冷凍機コンプレッサ駆動ベルト用のアイドルプーリ取付ブラケットの取付強度が不十分なため、ベルト張力及びコンプレッサ駆動力等により、当該ブラケットと冷凍機コンプレッサブラケットの合わせ面が摩耗するものがある。そのため、そのままの状態で使用を続けると、当該ブラケット取付ボルトが折損し、最悪の場合、プーリ及びブラケットが脱落し、他の交通の妨げとなるおそれがある。

全車両、アイドルプーリ取付ブラケット及び冷凍機コンプレッサブラケットを対策品と交換する。

識別：助手席ドアストライカ付近に青色シールを貼付する。
