改善箇所説明図

注) キャデラック エスカレードで説明

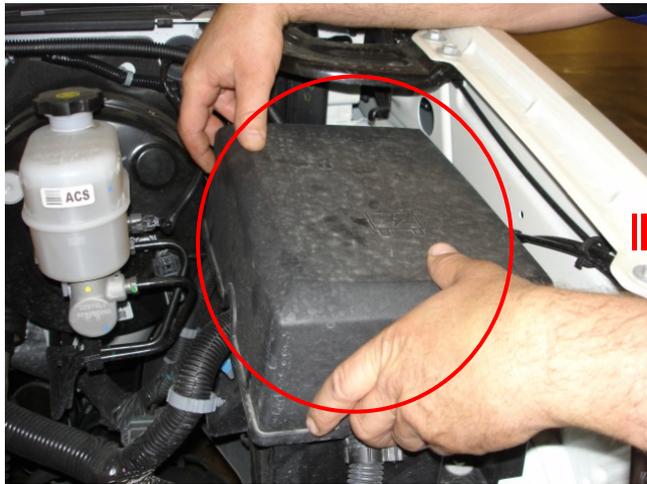
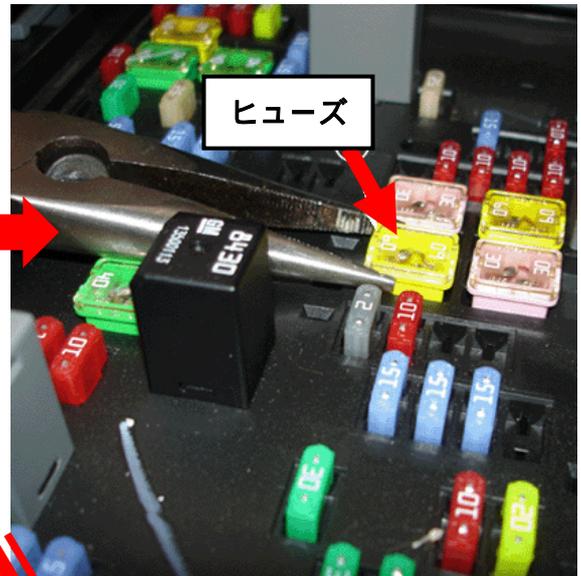
不具合発生箇所

基準不適合発生箇所

洗剤の凍結防止用ヒータを制御する電子回路の保護機能が不適切であるため、プリント基板が過熱することがある。そのため、当該ヒータ内の洗剤配管が溶損して、洗剤が噴射されない場合があり、最悪の場合、火災が発生するおそれがある。

□内は、取り外す部品を示す。

全車両、洗剤の凍結防止用ヒータ機能を取り外す。

左ストラット部分に黄色ペイントを塗布する。
