改善箇所説明図

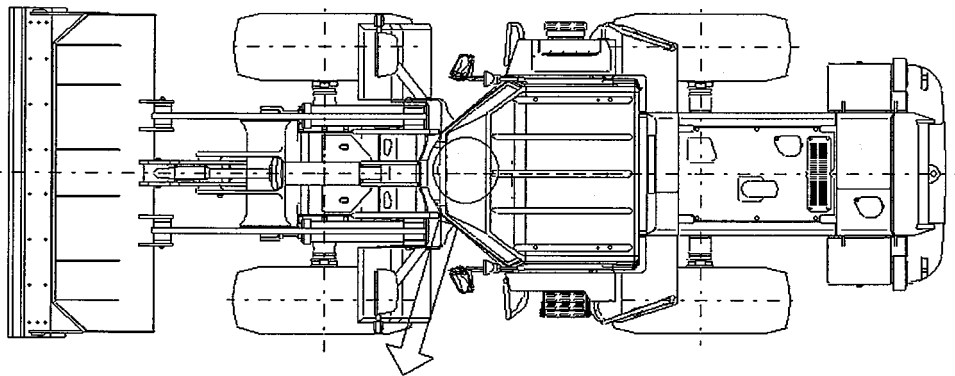
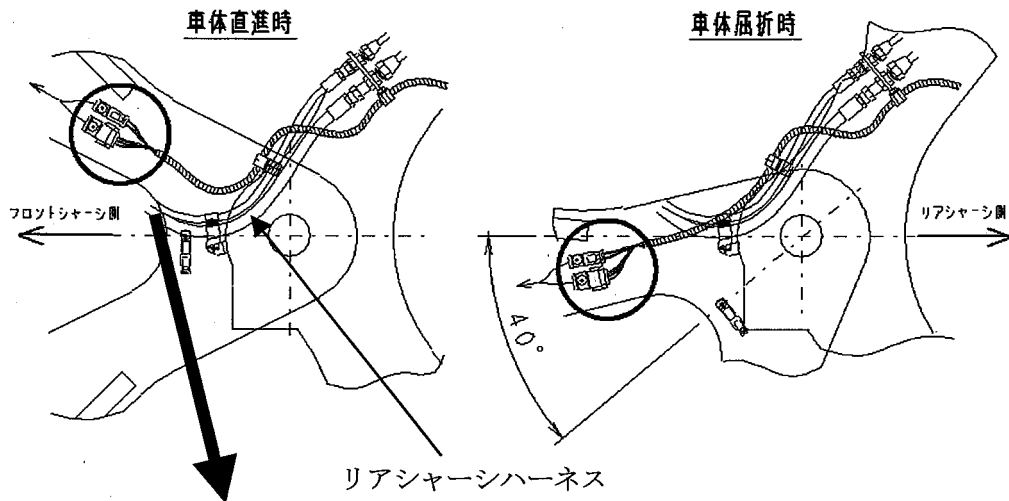
保安灯火用電気配線の配索が不適切なため、車体屈折時に当該配線が引張られる場合がある。そのため、そのまま使用続けると、保安灯火用電気配線が断線し、車両前方に備えられている保安灯火が点灯しなくなるおそれがある

全車両、配線固定用サポートを追加し、保安灯火用電気配線の配索を変更する。
