# 改善箇所説明図

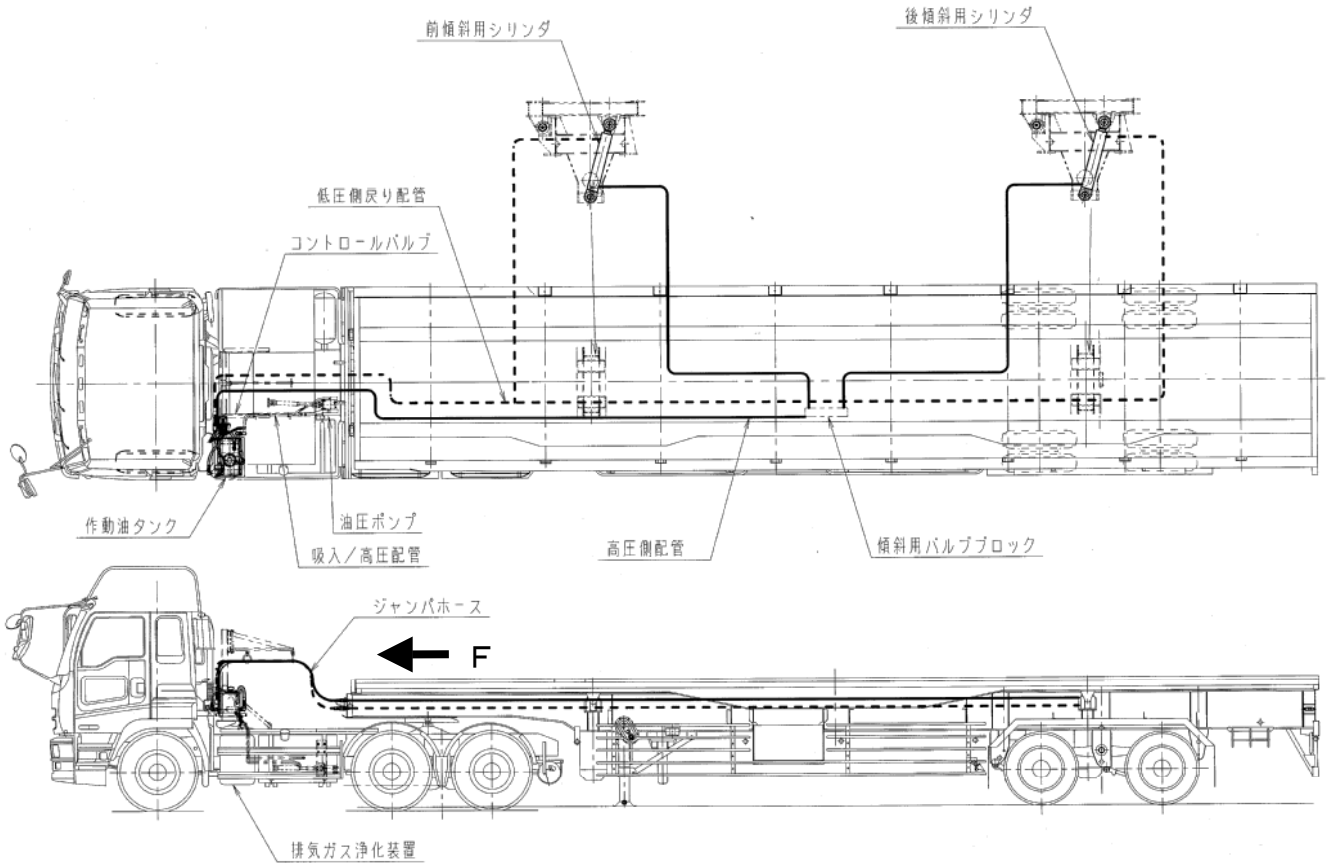
### 基準不適合発生箇所

傾斜荷台付平床セミトレーラをけん引するトラックにおいて、傾斜荷台を作動させるために架装されている油圧装置の鋼製継手部の走行時の振動に対する強度が不十分であるため、使用状況下により当該継手部に亀裂が生じ、亀裂部から作動油が漏れ、漏れた作動油が当該作動油タンクの直下に装着されている排気ガス浄化装置等に滴下し、火災に至るおそれがある。

- ① 油圧ポンプ吸入配管と作動油タンクをつなぐ鋼製継手部をゴムホースに変更し、振動に対する許容性を高める。
- ② 油圧ポンプ高圧配管とコントロールバルブをつなぐ鋼製継手部に対しても、①と同様の理由からゴムホースに変更する。
- ③ 作動油タンクの固定がより強固になるよう、固定方法を片持支持から両端支持に変更する。
- ④ ①の鋼製継手部変更に対応するため、現状の市販品作動油タンクを対策品作動油タンクに変更する。
