千葉市内複合施設エレベーター事故調査報告書

平成24年1月

社会資本整備審議会

発生日時：平成22年10月7日 12時15分頃

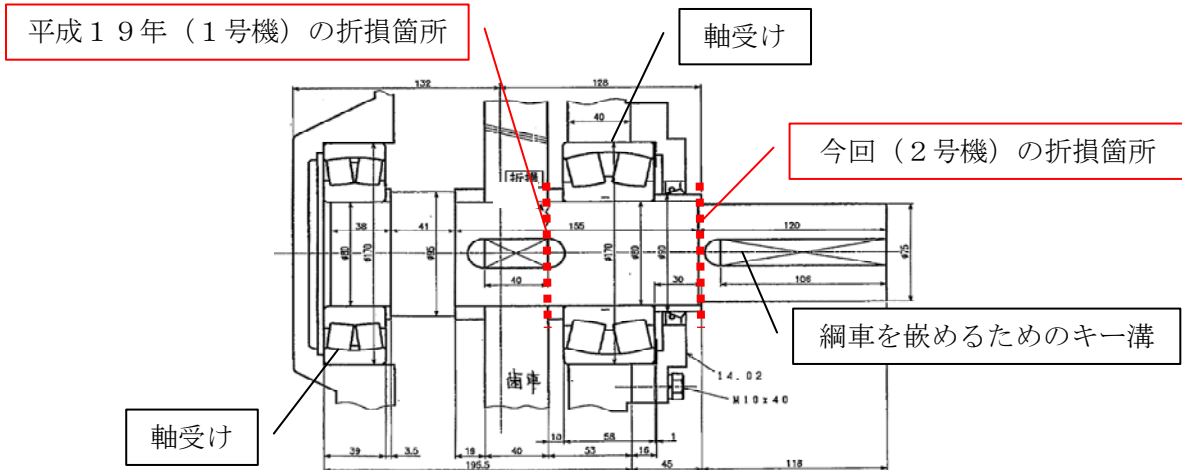
図2 出力軸とその支持部の構造

図1に示した減速機の出力軸部分の詳細を示したものが図2である。ギヤボックス内の軸の直径は80mm（一部95mm）であるが、綱車（ケーブル）が焼き嵌めされる部分は直径75mmとなっており、この部分に綱車をはめるためのキー溝（キーウェイ）が設けられている。綱車は三精輸送機が製作し、住友重機械工業製の減速機に三精輸送機が綱車を取り付けている。

- (1) 発 生 日：平成19年3月16日
- (2) 発 生 号 機：1号機（今回の事故は2号機）
- (3) 主軸の材質：クロムモリブデン鋼 SCM440H（引張強度 $980\text{N}/\text{mm}^2$ ）
- (4) 折 損 箇 所：減速機ギヤボックス内のギヤとの嵌め合い部の端部（図2）
- (5) 折 損 現 象：疲労破壊
- (6) 対 応：主軸の強度計算において、段付き部がキー溝にかかる場合の応力集中や圧入の影響を考慮することとし、キー溝係数、圧入係数を強度計算の中に位置づけることとした。さらに、疲労安全率による評価基準を従来の1.0から1.2に変更した。また、エレベーターメーカーから住友重機械工業に対して、提供する荷重条件が、従来は静的な荷重であったものを、起動時の割り増しを考慮した荷重を提供するように変更された。

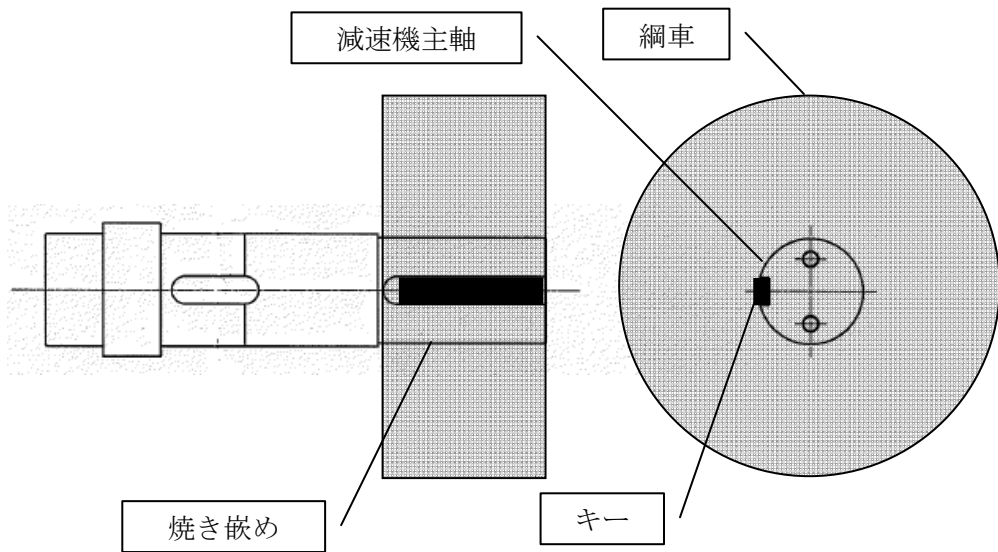
図4 主軸と綱車の嵌合状態

図4に主軸と綱車の嵌合状態を、図5に主軸の形状を示す。
