平和台駅エレベーター主索破断事故  
調査報告書

平成24年1月

社会資本整備審議会

発生場所：東京都練馬区東京メトロ有楽町線平和台駅

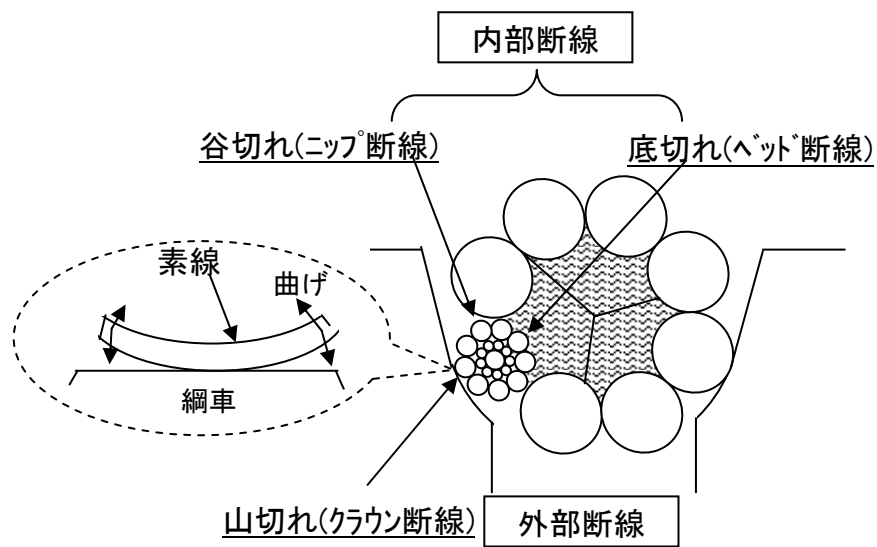
図6 ワイヤロープの素線断線の種類

谷部断線は、断線箇所がストランド相互の接触する谷部になるため、素線が破断しても表面にとび出しにくい。したがって、ロープの直線状態では外観目視による発見が困難な場合が多い。

底部断線は主として芯材に鋼芯を用いたロープに生じる現象であるが、繊維芯入りロープにおいても内部腐食が著しく進行した場合には生じやすい。
