改善箇所説明図

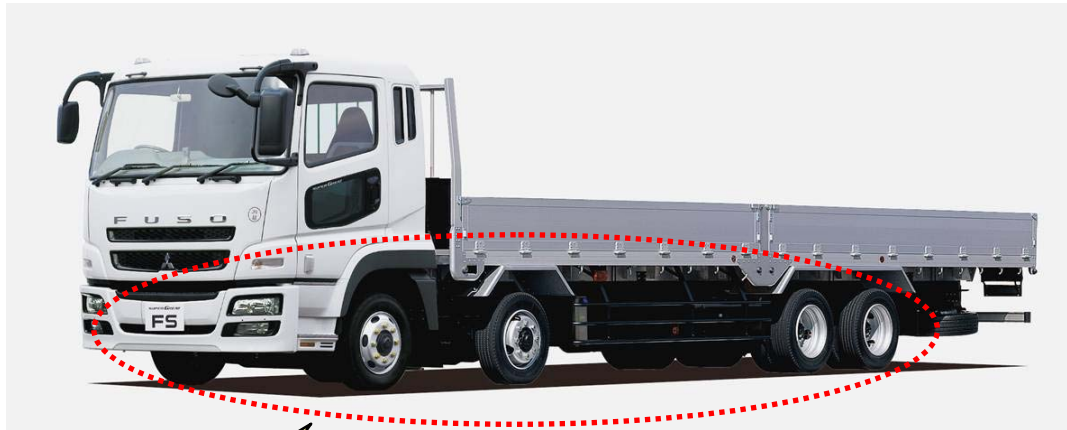
車両前方
←

ホイールボルト

ブレーキドラム

基準不適合発生箇所

ホイールボルトを固定するドラムナットの加工が不適切なため、ホイールナット締め付け時、または走行中の振動により、ねじ山が破損するものがある。そのため、そのままの状態で使用を続けると、ホイールナットに緩みが生じ、最悪の場合、脱輪に至るおそれがある。

全車両、ドラムナットを良品に交換するとともに、ホイールボルトを新品に交換する。
