改善箇所説明図①

基準不適合発生箇所

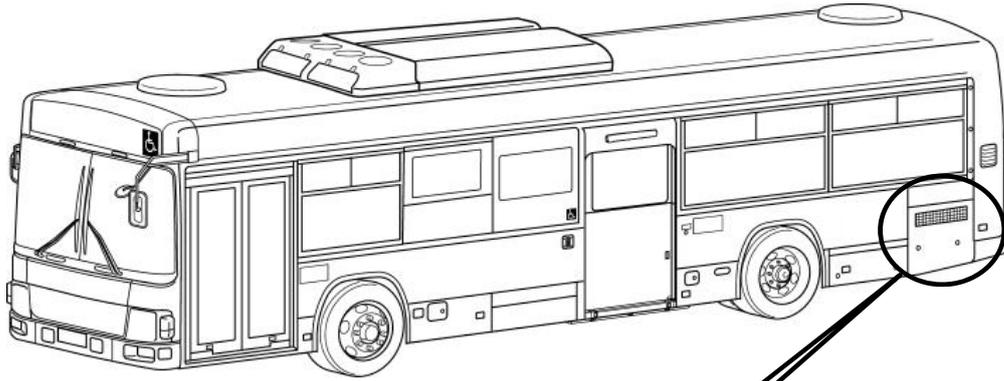
路線バスの排気システムにおいて、振動吸収構造が不適切なため、特定のエンジン回転数で共振し、排気管及び排気管ブラケット等に大きな力が加わることがある。そのため、そのままの状態で使用を続けると、排気管及び排気管ブラケット等に亀裂が生じ、最悪の場合、排出ガスが漏れ、騒音が増大するおそれがある。

全車両、排気管に振動吸収ダンパを取付け、排気管及び排気管ブラケットを対策品に交換し、クランプを新品に交換するとともに、クランプにスペーサを追加する。また、クランプ

識別：排気管クランプに白色ペイントを塗布する。
