改善箇所説明図③

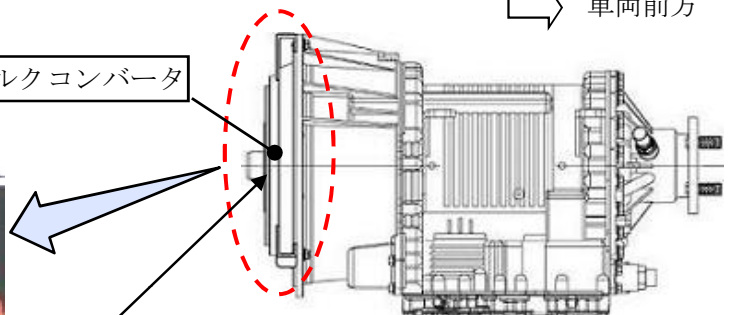
基準不適合発生箇所

路線バスの自動変速機において、トルクコンバータカバーの平面度が不適切なため、ロックアップクラッチのバックリングプレート取付けボルトが折損するものがある。そのため、そのままの状態で使用を続けると、折損したボルトがトルクコンバータカバーとタービンとの間に挟まり、最悪の場合、トルクコンバータがロックアップした状態となり、エンストして走行できなくなるおそれがある。

改善の内容：
 全車両、自動変速機及びトルクコンバータの製造番号を確認し、対象となるものはトルクコンバータを良品に交換する。

識別：自動変速機ハウジング取付けボルトに黄色ペイントを塗布する。
