改善箇所説明図

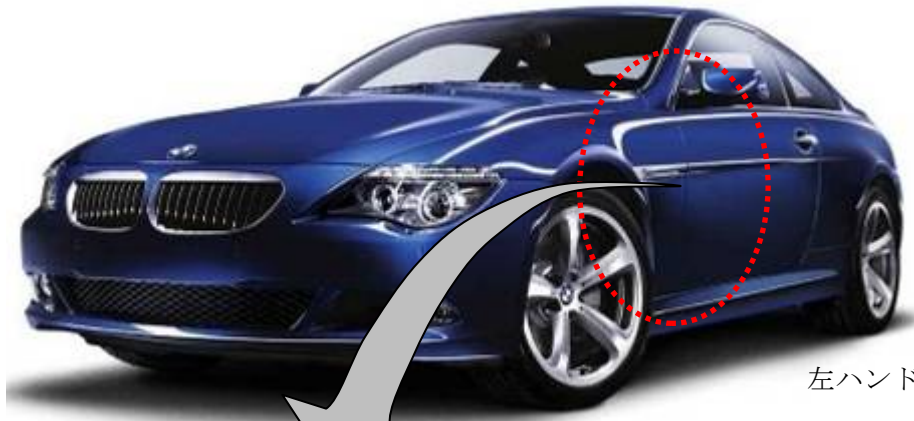
前席シートにあるシートヒーターのエレメント部への電気配線の取り回しに不適切なものがあるため、乗降時にエレメント部に度重なる圧力負荷がかかった場合、当該エレメント部の一部が損傷し、シートの一部が焦げ、最悪の場合、乗員が火傷を負うおそれがある。

全車両、当該部品の良否を判定し、不具合品の場合は対策品の配線を追加する。
