改善箇所説明図②

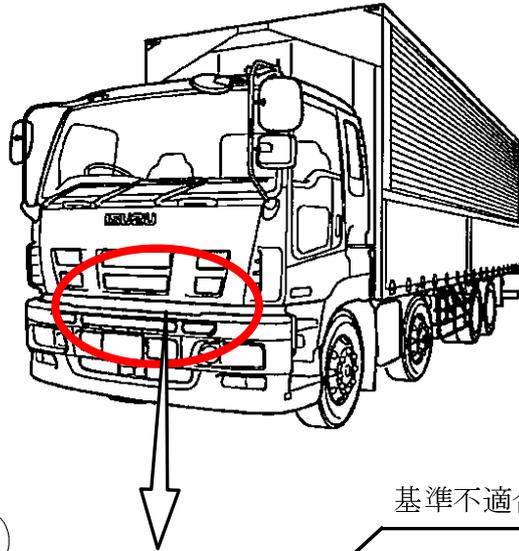
大型トラック用エンジンにおいて、ブローバイガス還元装置のガス取出し位置が不適切なため、急傾斜の坂道で使用した場合、エンジンオイルがブローバイガスの通路を経由して吸気管に吸入され、シリンダ内で燃焼するため、エンジン回転が上昇し、最悪の場合、エンジン内部が損傷し、再始動ができなくなるおそれがある。

全車両、ヘッドカバー、燃料供給ポンプ（サプライポンプ）を作動させるベアリングケース及び、ブローバイホースを対策品に交換する。

識別： エンジンヘッドカバー上面に黄色のペイントを塗布する。
