改善箇所説明図

制動装置（ブレーキホース）

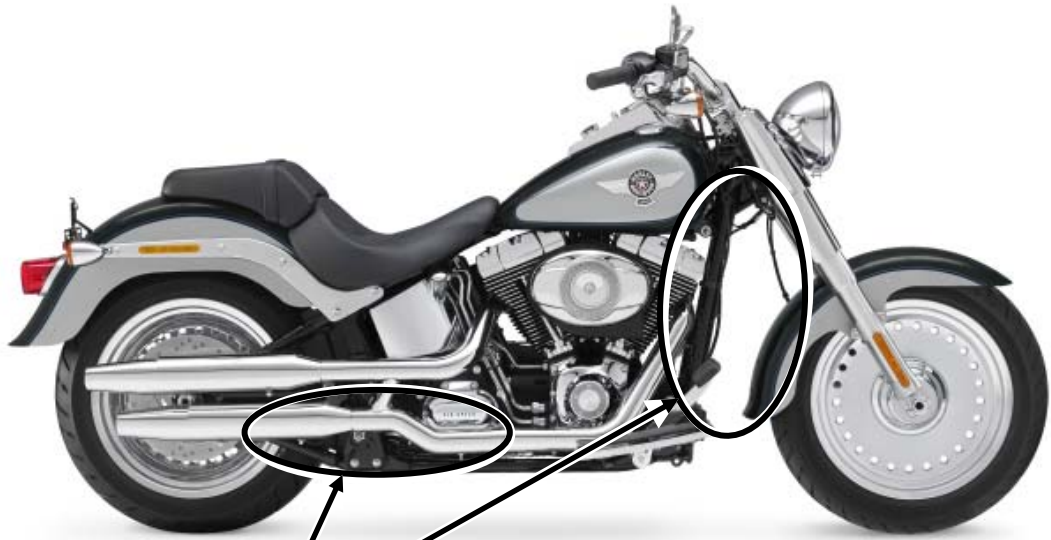
ディーラーオプションのステンレスメッシュ製ブレーキホースにおいて、ホース内側に使用されているチューブの材質が不適切であったため、よじれや曲げにより亀裂が入り、ブレーキフルードが漏れ、制動力が低下する場合があります。そのため、そのままの状態で使用を続けると、ブレーキが効かなくなるおそれがある。

全車両確認後、該当のブレーキホースが取り付けられているものは対策品と交換する。

フレームヘッド部に外-1842 のステッカーを貼付する。
