改善箇所説明図

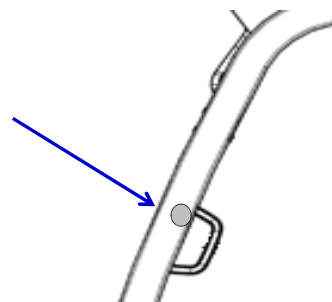
昇降グリップにおいて、取付部の強度が不足しているものがある。そのため、そのままの状態で使用を続けると取付部が破損するおそれがある。

改善内容 : 全車両、昇降グリップを対策品に交換する。

識別
グリップ取付部に白色ペンキで
マーキングする
