文京区内遊園地コースター部品落下事故調査報告書

平成24年9月
社会資本整備審議会

発生日時：平成22年12月5日 12時20分頃

発生場所：東京都文京区東京ドームシティアトラクションズ

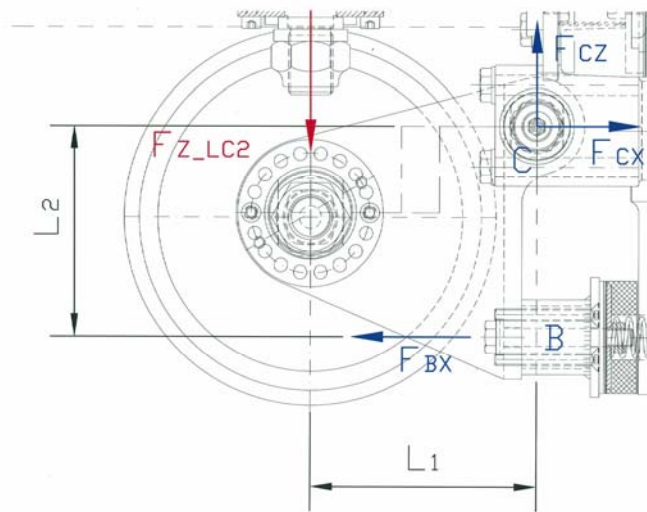
図5 当初想定された下部車輪にかかる荷重

下部車輪に係る力を、図 5 のように、車両に上向きの加速度が働いたときに車輪が軌道から受ける下向きの力のみを考慮しており、横向きについては考慮していなかった。

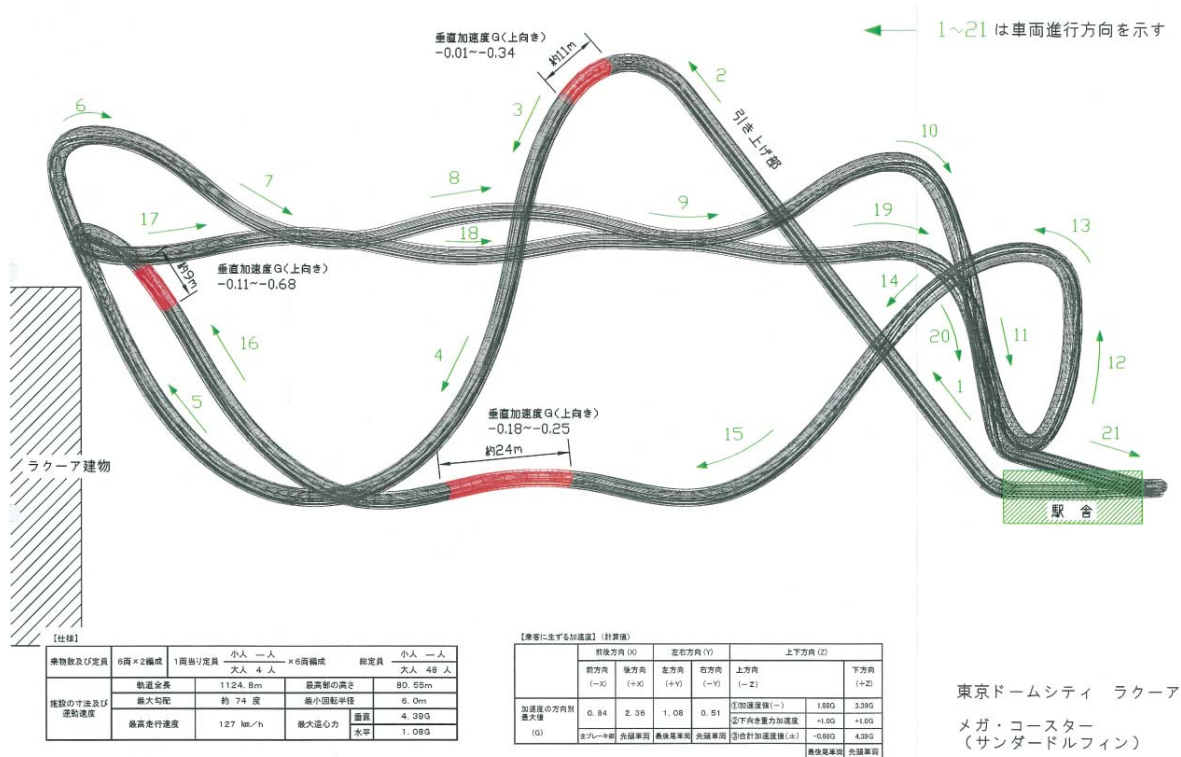
図6 コースターの走路の概要と上向き加速度の生ずるゾーン

インタミン・ジャパンによると、シミュレーションにより先頭車両に上向きの加速度が生じ、下部車輪に応力が作用するのは、表3及び図6の三箇所であった。

コース上の位置	スタートからの距離	先頭車両にかかる上向き加速度	左右加速度
ポイント 70	136.6m	0.34G	0G
ポイント 313	666.3m	0.25G	0G
ポイント 360	768.8m	0.49G	0.03G (左向き)

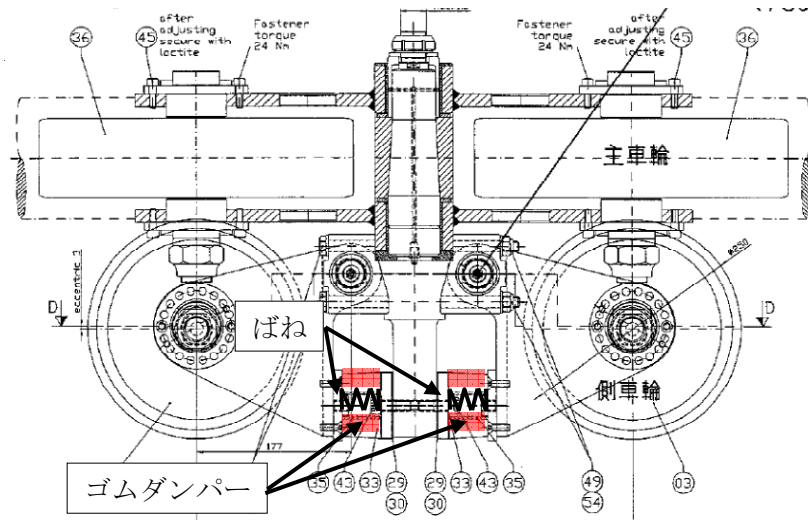
図8 側車輪の構造

側車輪は騒音防止のため、図 8 のようにばねにより軌道に押し付けられているが、ばねの強さは、走行中の車体が左右に動くのを制限するほどの強さではないので、直線部分ではコースターは左右にそれぞれ数 mm 程度動くことができ

る構造になっている。

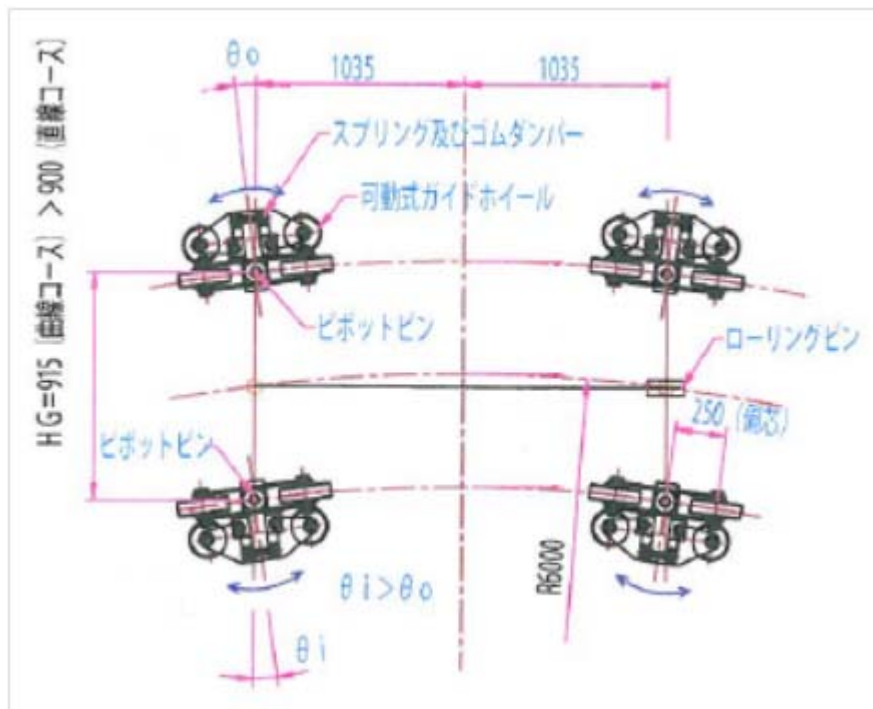
図9 独立型ボギー台車の最小半径部での状態

東京ドームによると、独立型ボギー台車は、図 9 のように台車の構造上カーブに追従するため、側車輪が軌道幅 900mm 以上を開く構造となっている。

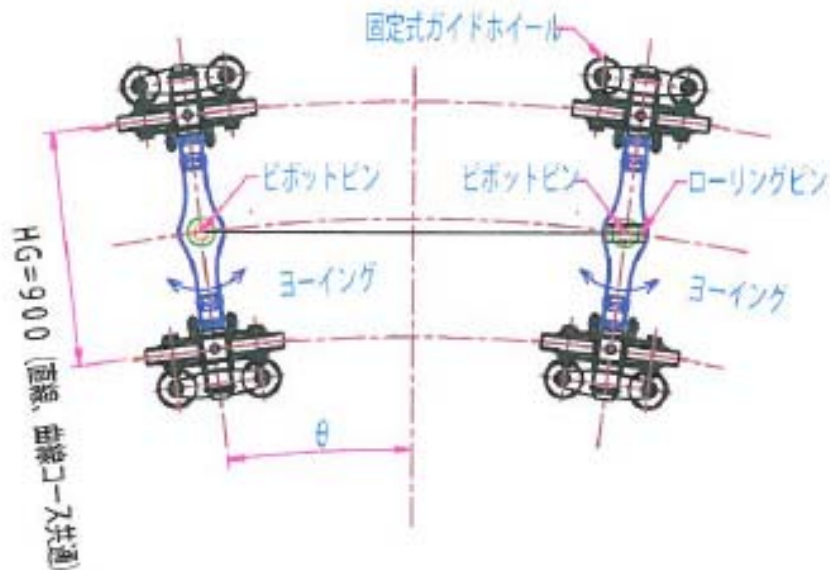
図10 一体型ボギー台車の最小半径部での状態

図10の一体型ボギー台車の場合は、同様の軌道半径でも、直線部分において、左右合わせて1.1mmしか隙間が生じないとのことである。

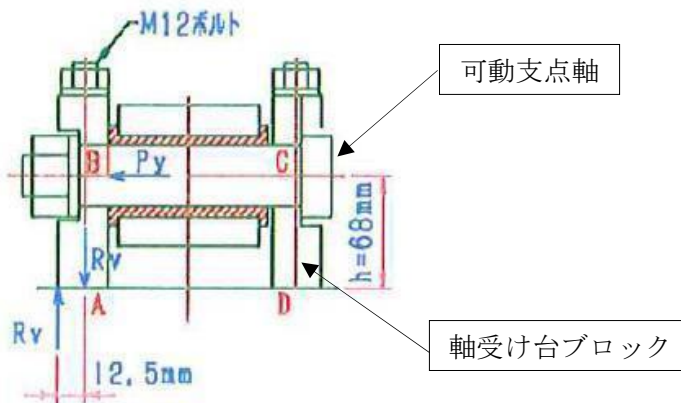
図11 下部車輪軸受け台ブロック

東京ドームでは、事故後、旭エンジニアリングに依頼し、下部車輪軸受け台ブロック(図11)まわりの強度の検証を行った。

軸受け台ブロックと可動支点軸の隙間がない場合は、横方向の力に対して、軸も応力を負担できるので、軸受け台ブロックにかかる力は少ない。

一方、軸と軸受け台ブロックのはめ合いに隙間がある場合は、ブロックが傾く方向の力を、軸とブロックのはめ合いにより負担できないため、軸受け台ブロックに大きな力がかかることとなるとのことであった。

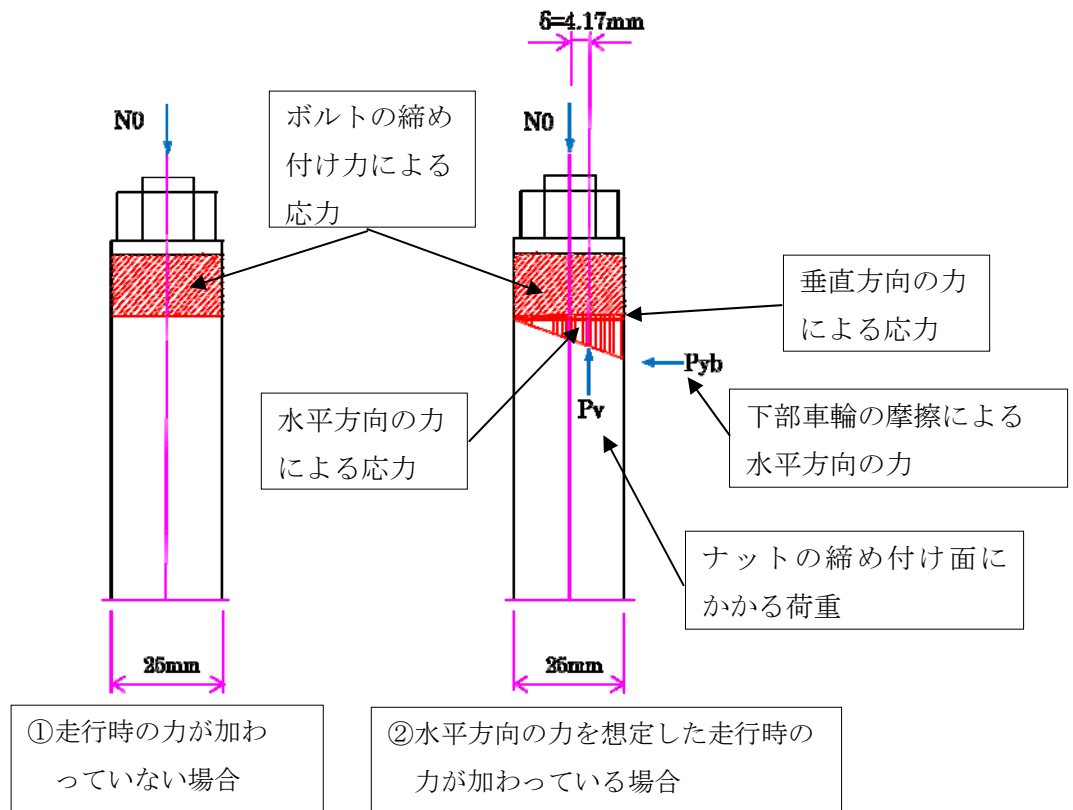
図 1 3 ナットの締め付け面に働く応力

東京ドームでは、破断したボルトの分析結果を踏まえて、ボルトに水平方向の力がかかる場合を想定し、車両に上向きの加速度がかかるときに軌道から受ける垂直方向の力と、車両が横滑りすることにより下部車輪が軌道との摩擦により受ける水平方向の力について、折損部のボルトの強度計算を行った。

その計算結果では、車輪が反力を受けていない場合に比較し、ボルトの最大応力として 1001.8N/mm^2 が加わり、ボルトの応力振幅として 90.1N/mm^2 が加わることとなることであった。

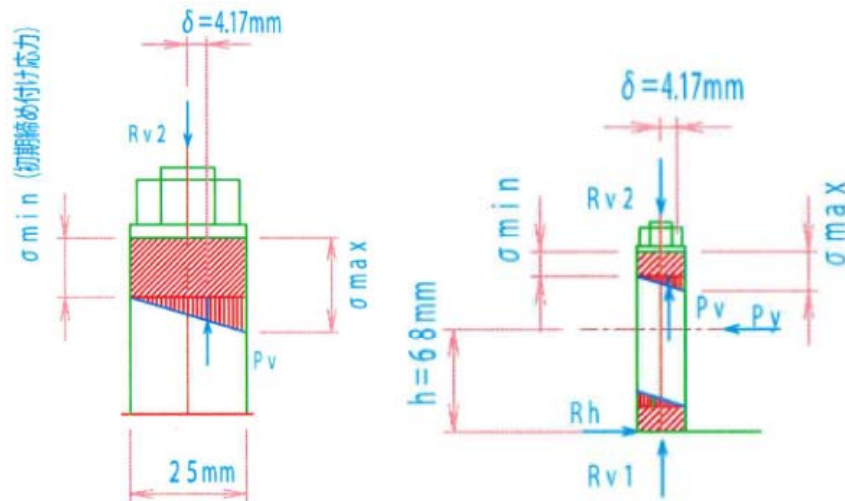
参考図3 軸受け台ブロックにかかる横方向からの力

下部車輪可動支点軸の中心から、軸受け台ブロックに水平方向の力が働いた場合、ボルトの

締め付け力は十分大きいので軸受け台ブロックは傾かないが、ナットの締め付け面には参考図3のように P_{yb} により三角形の力が働き、ボルトの中心から δ だけ離れた三角形の図心の位置がナットへの作用点となり、ボルトに曲げモーメントが働くとのことによりボルトの表面に引っ張りと圧縮応力が働くとのことである。

横滑りによる荷重 P_{yb} により、ナットの締め付け面には、図のように三角形の面圧分布が考えられ、ボルト中心から面圧分布の図心までの距離を δ だけ離れたナット締め付け面にかかる力の大きさを P_v とすると。
