改善箇所説明図(2)

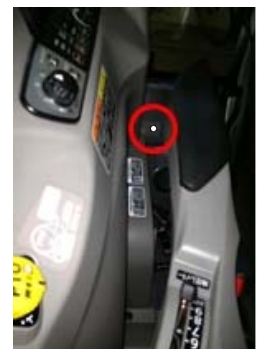
車速制御コンピュータ(ECU)

基準不適合発生箇所:

車速制御コンピュータ(ECU)のプログラムが不適切なため、前後進の切替を行った時に、切り替えた向きと逆向きに動くおそれがある。

改善の内容:

(2)全車両、車速制御コンピュータ(ECU)のプログラムを対策プログラムに変更する。

識別:

書き換え後、車速制御コンピュータ(ECU)の近くの、ポジションレバーガイド取り付けボルトに白ペイントを追加する。
