改善箇所説明図

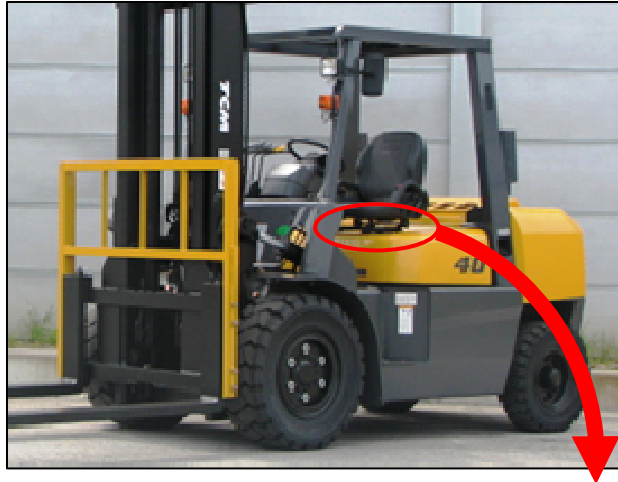
シートをボンネットの補強板が無い穴に取付けていたため、シート取付け部に亀裂が発生する場合があります。そのため、そのままの状態で使用続けると亀裂が拡大してシートにがたつきが発生し、最悪の場合、シートが外れる恐れがある。

不具合発生箇所
補強板が無い穴（4ヶ所）

全車両、シート取付け位置を補強板有りの穴に変更する。補強板無しの穴は、前側2ヶ所に硬質シールを貼付けて塞ぎ、後側2ヶ所はシート取付け時に隠れるためにそのままとする。

但し、シート取付け穴に損傷があった場合は、ボンネットの交換作業を同時に実施する。

硬質シールを貼付けて
穴を塞ぐ（前側2ヶ所）
