ボーイング787型機のトラブルへの対応

国土交通省

平成25年2月

一連の787型機のトラブルに対する国土交通省の対応

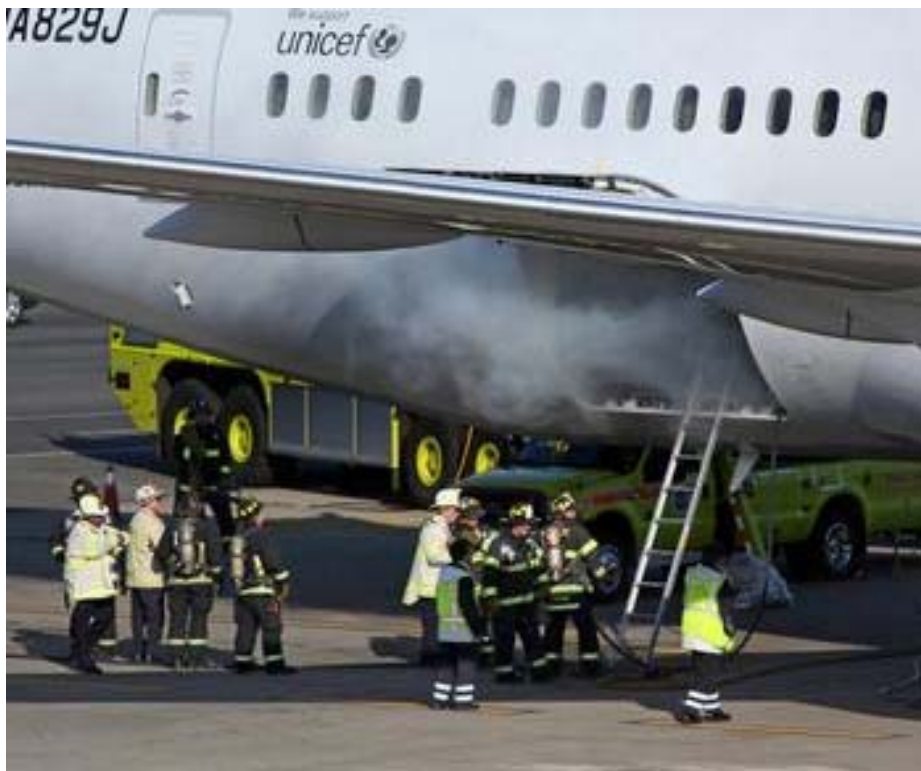
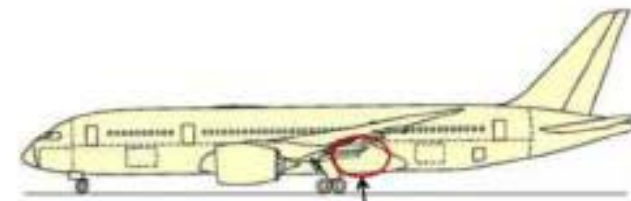
後方電気室
(補助動力装置用バッテリー配置場所)

- 日本航空008便が、ボストン・ローガン空港に到着し全員降機した後、整備士が補助動力装置用バッテリーから出火していることを確認
- 米国の国家運輸安全委員会(NTSB)が原因調査中。我が国の運輸安全委員会も航空事故調査官を派遣するなど調査に協力。

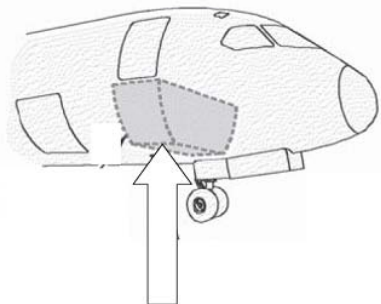
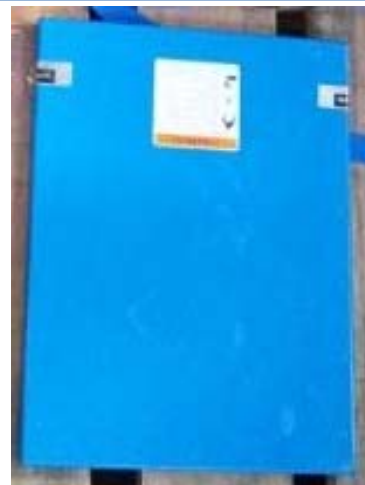
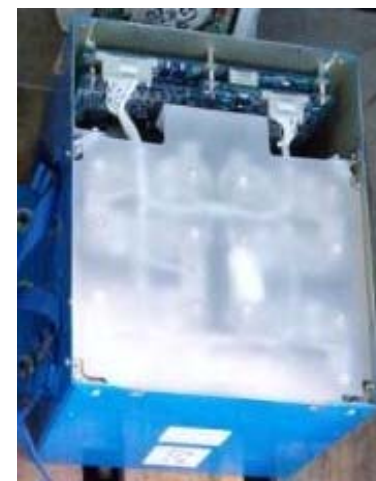
前方電気室
(メインバッテリー配置場所)

- 全日空692便が、山口宇部から羽田に飛行中、バッテリーの不具合を示す計器表示とともに、操縦室に異臭が発生したため、目的地を高松空港に変更。着陸後、脱出スライドを使用して、乗客・乗員が緊急脱出。
- 運輸安全委員会による原因調査中（18日から米国国家運輸安全委員会(NTSB)も参加）
- 本事案を受け、同日、全日本空輸(17機)及び日本航空(7機)は、同型機の運航を自主的に停止

- 1月17日、設計製造国政府である米国連邦航空局（FAA）の耐空性改善命令の発行を受け、同内容の耐空性改善通報を発行し、バッテリーシステムの改修その他の措置を講じるまで、ボーイング787型機の運航停止を指示
- FAAは、製造者や運航者とともに、同型機の運航再開を安全かつ速やかに行うための是正措置を策定することとしているところ（1月16日（米国時間）のFAAプレスリリース）
