平成24年度 建築基準整備促進事業 報告会

応募テーマ:17.「アスベスト対策に資する検討」

保温材、断熱材、スレート等のアスベスト含有建材の劣化等に伴う飛散性に関する調査報告

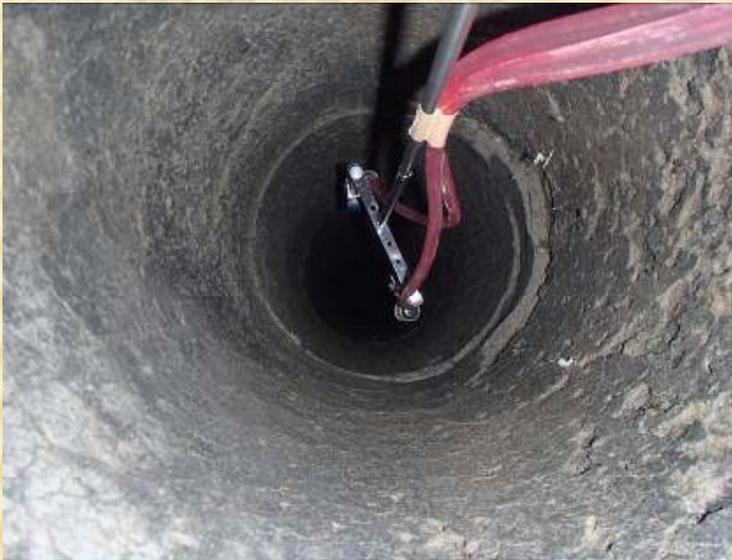
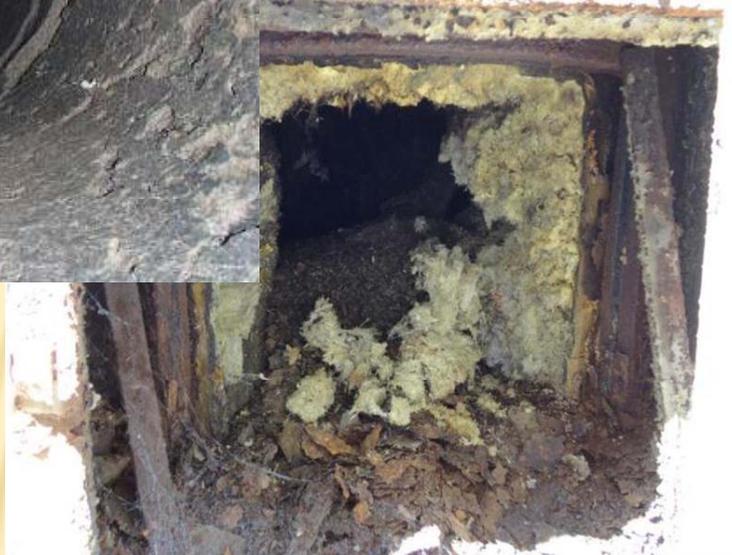
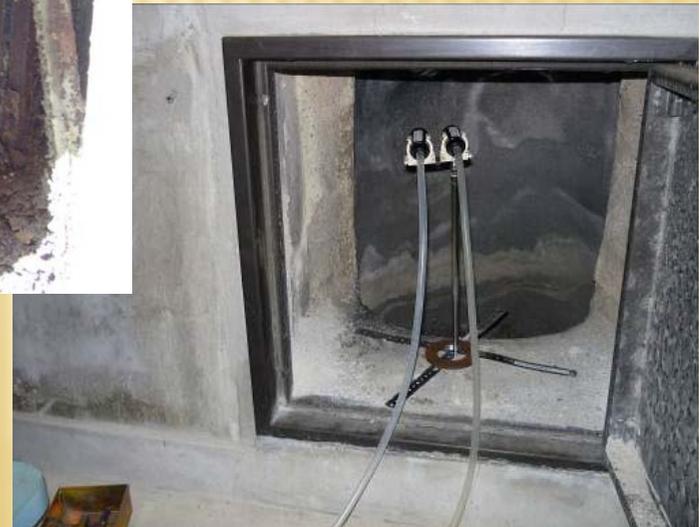
煙突断熱材

建物名	室名	対象 建材	部位	建材分析結果	建材状況	総繊維数 濃度 f/L	無機質 繊維数 濃度 f/L	分散染色に よるアスベスト 総繊維濃度 f/L
建築物A	煙突内	煙突断熱材(カ ポスタック)	煙突	アモサイト 24%	通常	煙突点検口内(点検 口閉鎖時) 72	69	6.0
						煙突頂部(点検口開 放時) 58	49	5.2
						煙突点検口内(点検 口開放時) 18	13	0.6
事務所ビル A	煙突内	煙突断熱材(カ ポスタック)	煙突	アモサイト 54%	著しく劣化	2.1	1.9	0.5未満
	機械室	けいそう土保温 材	配管	アモサイト 0.3%、 トレモライト/アク チノライト 13%	やや劣化	2.6	2.1	0.5未満 (アモサイト0.5未満、 トレモライト/アクチ ノライト0.5未満)
事務所ビル B (煙突点検 口開放時)	ボイラー室	①②煙突断熱 材(ニューカポス タック)	①煙突断熱材 内張り ②煙突ライニ ング部スレート	①アモサイト 27.6% ②クリソタイル 5.8%	①劣化 ②劣化	煙突頂部 2.5	0.50未満	-
						煙突点検口内 5.0	1.8	0.54 (アモサイト0.50未 満、 クリソタイル0.50未 満)
						ボイラー室内 1.4	0.50未満	-
						ボイラー室前廊下 0.50未満	-	-

建物名	室名	対象 建材	部位	建材分析結果	建材状況	総繊維数 濃度 f/L	無機質 繊維数 濃度 f/L	分散染色に よるアスベスト 総繊維濃度 f/L
建築物B (煙突点検口開放時)	機械室	①煙突断熱材 (カポスタック) ②吹付けロック ウール	①煙突 ②天井・壁	①アモサイト 53.13% ②クリソタイ ル 2.46%	①一部損傷 ②一部損傷	煙突頂部 0.54	0.5未満	-
						点検口付近 1.3	0.5未満	-
						機械室 1.6	0.5未満	-
						廊下 1.2	0.5未満	-
事務所ビルC (煙突点検口開放時)	煙突内(非 常用発電機 用煙突)	①②煙突断熱 材(ニューカポス タック)	①煙突断熱材 内張り ②煙突ライニ ング部スレート	①アモサイト 63% ②含有なし	①通常 ②通常	煙突頂部 0.6	0.5未満	-
						煙突点検口内 0.5未満	-	-
						機械室内 0.5	0.5未満	-
						機械室前廊下 0.5未満	-	-

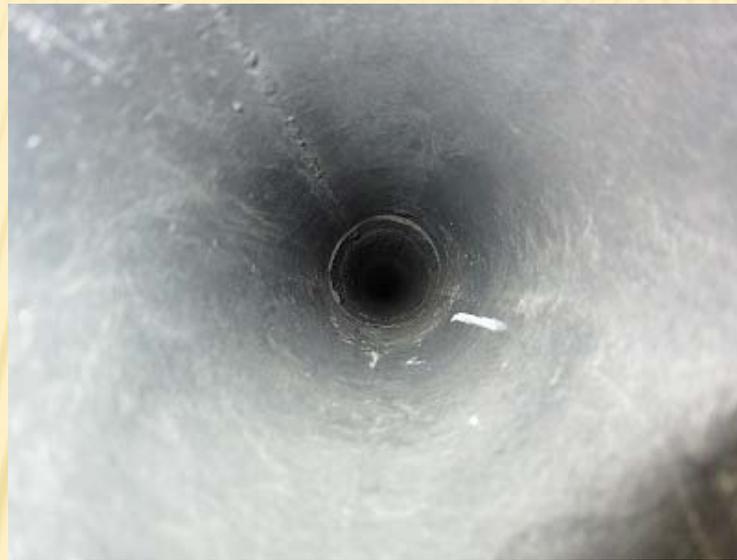
石綿セメント管

建物名	室名	対象 建材	部位	建材分析結果	建材状況	総繊維数 濃度 f/L	無機質 繊維数 濃度 f/L	分散染色に よるアスベスト 総繊維濃度 f/L
事務所ビルD	教室	石綿セメント管	石綿セメント管	クリソタイル 2.2% クロシドライト 1.2%	通常	屋上階 石綿管内部 0.5未満	-	-
						4階 石綿管内部 0.5未満	-	-

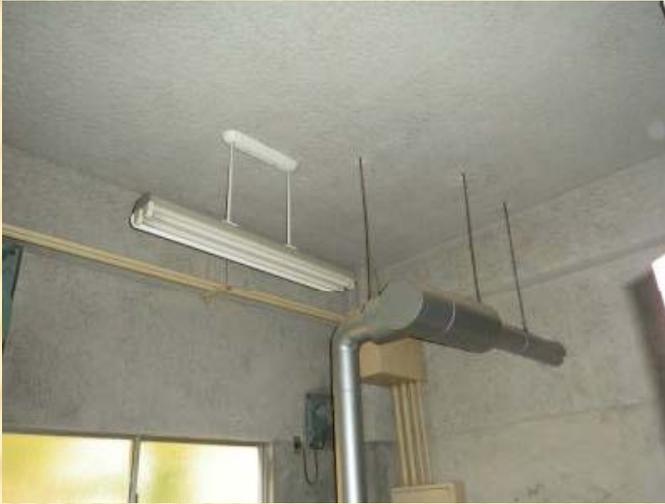
建物名	室名	対象 建材	部位	建材分析結果	建材状況	総繊維数 濃度 f/L	無機質 繊維数 濃度 f/L	分散染色に よるアスベスト 総繊維濃度 f/L
建築物C	発電機室	吹付けロック ウール	壁	クリソタイル 3.2%	通常	発電機室内 7.7	1.4	0.50未満
						廊下 2.3	0.90	0.50未満
建築物D	広間	吹付けロック ウール	天井裏	アモサイト 5.45%	劣化	2.4	2.7	0.9 (アモサイト0.9)
	廊下	吹付けパーミ キュライト	天井	クリソタイル 4.46%	通常	1.4	1.8	0.5未満 (クリソタイル0.5未 満、 アモサイト0.5未 満)
建築物D	浴室	吹付けロック ウール	天井	クロシドライト 35.17%	劣化	0.90	0.54	0.5未満 (クロシドライト0.5 未満)
	廊下	吹付けパーミ キュライト	天井	クリソタイル 4.46%	通常	1.4	1.8	0.5未満 (クリソタイル0.5未 満、 アモサイト0.5未 満)

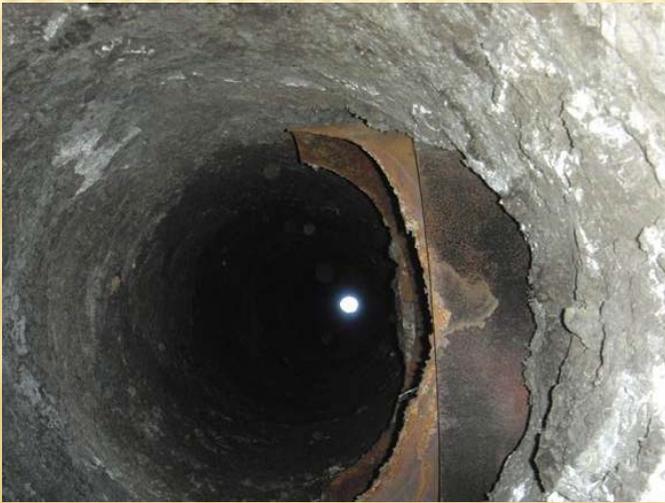
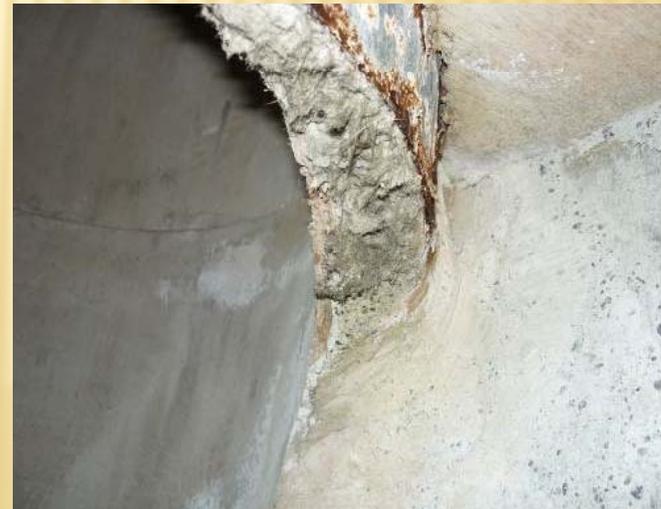
煙突

建物名	室名	対象 建材	部位	建材分析結果	建材状況	総繊維数 濃度 f/L	無機質 繊維数 濃度 f/L	分散染色に よるアスベスト 総繊維濃度 f/L
事務所ビルB (煙突点検口閉鎖時)	ボイラー室	①②煙突断熱材 (ニューカボスタック)	①煙突断熱 材内張り ②煙突ライ ニング部ス レート	①アモサイト 27.6% ②クリソタイル 5.8%	①劣化 ②劣化	煙突頂部 0.81	0.5未満	-
						煙突点検口内 1.8	0.5未満	-
						ボイラー室内 2.8	0.5未満	-
						ボイラー室前廊下 0.54	0.5未満	-
建築物B (煙突点検口閉鎖時)	機械室	①煙突断熱材(カ ボスタック) ②吹付けロック ウール	①煙突 ②天井・壁	①アモサイト 53.13% ②クリソタイル 2.46%	①一部損傷 ②一部損傷	点検口付近 1.3	0.5未満	-
						機械室 1.1	0.5未満	-
						廊下 1.3	0.5未満	-
事務所ビルC (煙突点検口閉鎖時)	煙突内(非常 用発電機用煙 突)	①②煙突断熱材 (ニューカボスタック)	①煙突断熱 材内張り ②煙突ライ ニング部ス レート	①アモサイト 63% ②含有なし	①通常 ②通常	煙突頂部 0.5未満	-	-
						煙突点検口内 0.5未満	-	-
						機械室内 0.5未満	-	-
						機械室前廊下 0.5未満	-	-
事務所ビルE	煙突内	煙突断熱材(カポ スタック)	煙突	アモサイト 24.35%	一部損傷	0.72	0.54	0.5未満
	機械室	吹付けアスベスト	天井	アモサイト 0.47%	一部損傷	0.72	0.5未満	-

建物名	室名	対象 建材	部位	建材分析結果	建材状況	総繊維数 濃度 f/L	無機質 繊維数 濃度 f/L	分散染色に よるアスベスト 総繊維濃度 f/L
事務所ビルF	機械室	煙突断熱材(カ ポスタック)	煙突	アモサイト 32%	著しく劣化	煙突点検口内 7.8	0.85	0.5未満
						機械室内 5.8	0.68	0.5未満
						機械室前廊下 0.51	0.5未満	-
事務所ビルF	煙突内	①②煙突断熱 材(ニューカポス タック)	①煙突断熱材内 張り ②煙突ライニング 部スレート	①アモサイト 57% ②クリソタイル 5.9%	①通常 ②通常	煙突頂部(インピン ジャー1) 360	19	1.4未満 (クリソタイル 1.4未満、アモ サイト1.4未満)
						煙突頂部(インピン ジャー2) 100	1.4未満	-
						煙突頂部(バックアッ プフィルター) 1.1未満	-	-
						冷温水機室内 0.5未満	-	-
						冷温水機室前廊下 0.5未満	-	-

建物名	室名	対象 建材	部位	建材分析結果	建材状況	総繊維数 濃度 f/L	無機質 繊維数 濃度 f/L	分散染色に よるアスベスト 総繊維濃度 f/L
建築物E	ボイラー室	①煙突断熱材(カ ポスタック) ②吹付けロック ウール	①煙突内部 ②天井・壁	①アモサイト 17.27% ②クリソタイル 9.76%	①一部損傷 ②一部損傷	煙突頂部(インピン ジャー+バックアップ フィルター) 49	76	6.3
						煙突測定孔(インピン ジャー+バックアップ フィルター) 91	99	7.7
						煙突底部 0.72	0.5未満	-
						ボイラー室 0.54	0.5未満	-
						ボイラーマン待機室 2.6	0.5未満	-
						廊下 3.2	0.5未満	-
						事務所ビルI	ボイラー室	煙突断熱材(ハイ スタック)
事務所ビルJ	煙突内	煙突断熱材(ハイ スタック)	煙突	含有なし	通常	-	-	-

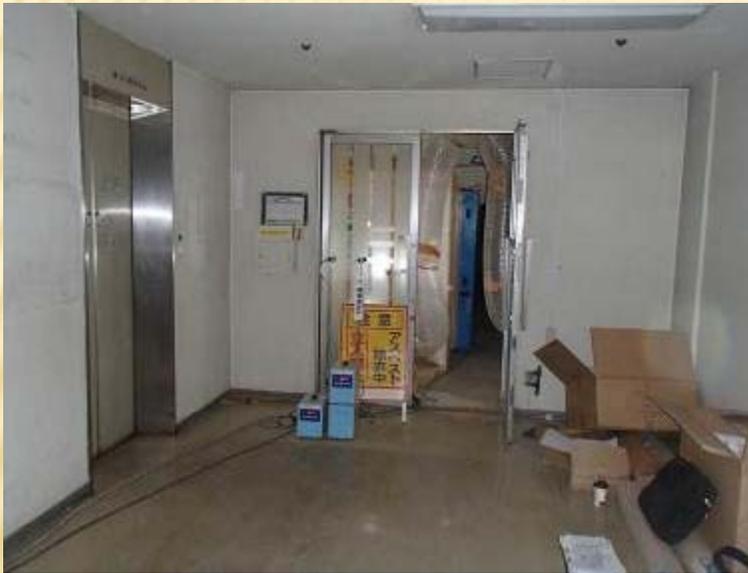
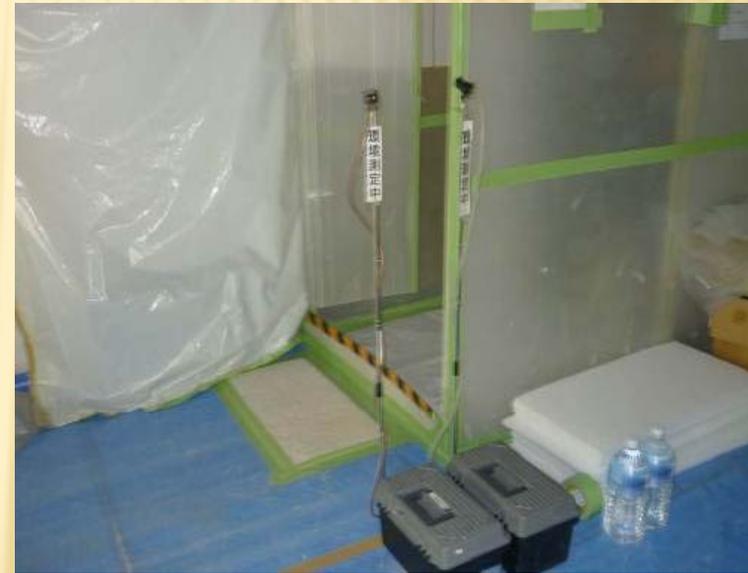
セキュリティゾーン前
