改善箇所説明図

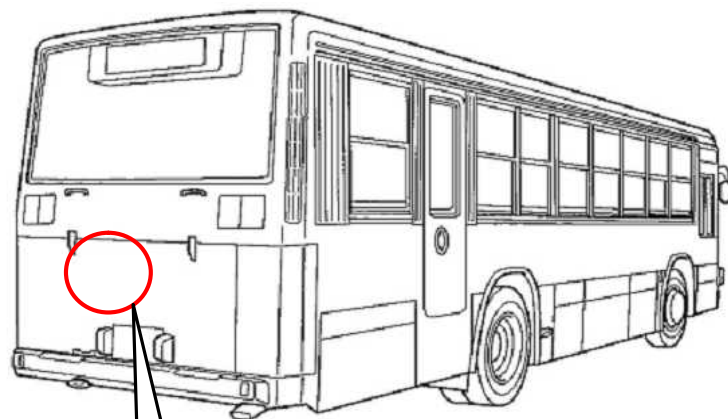
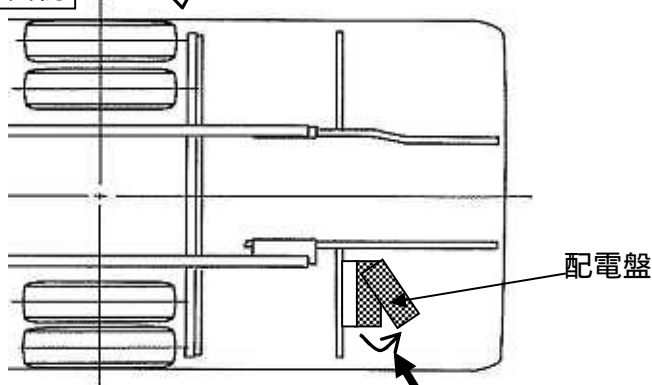
基準不適合発生箇所

バスにおいて、配電盤裏側にボルト・ナットの先端が突出しているため、電気配線と干渉するものがある。そのため、そのままの状態で使用を続けると、配線被覆が摩耗し、最悪の場合、短絡が発生し、火災になるおそれがある。

全車両点検し、電気配線に損傷がある場合は修復するとともに、配電盤裏側のボルト・ナットの突起物に保護材を貼付する。

識別： 配電盤側面下側に黄色の識別シールを貼付する。
