改善箇所説明図

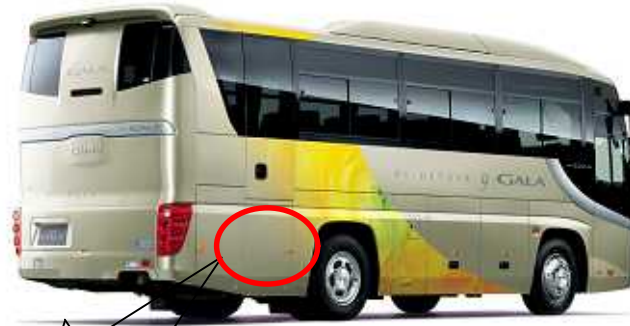
基準不適合発生箇所

大型観光バスのトランスミッションのオイル配管において、オイルフィルタに組付けてあるコネクタの締結が不適切なため、オイルが漏れるものがある。そのため、そのままの状態で使用を続けると、最悪の場合、トランスミッションが焼き付き、走行不能となるおそれがある。

全車両、トランスミッションのオイルフィルタに組付けてあるコネクタ部からの漏れを点検し、コネクタを適正トルクで締め付ける。なお、漏れていた場合は、コネクタ部のパッキンを新品に交換する。
