## 改善箇所説明図

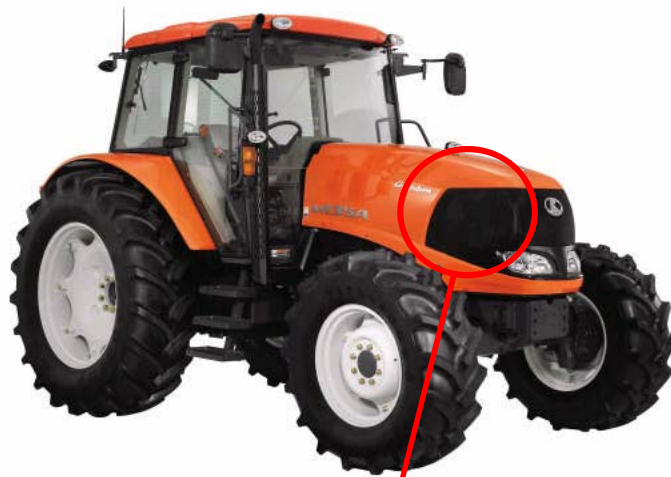
原動機のヘッドカバーにおいて、ブレザーシールド取付ビスの締め付トルクが不足しているため、当該ビスが緩み、脱落することがある。そのため、そのままの状態で使用続けると、脱落したビスがバルブブリッジに噛み込み、異音や黒煙が発生する、又は出力が低下するおそれがある。

全車両、ブレザーシールド取付ビスを新品に交換し、緩み防止剤を塗布して規定トルクで締め付ける。また、当該ビスが脱落しているものは、プッシュロッドの異常の有無を確認し、異常のあるものは新品のプッシュロッドに交換する。

改修後、原動機のヘッドカバー側面に白ペイントを追加する。

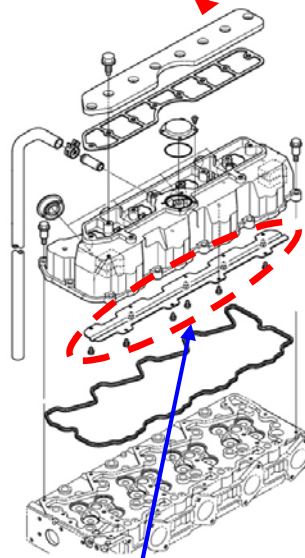
【ヘッドカバーを外したところ】

基準不適合発生箇所(ブレザーシールド取付ビス)
