改善箇所説明図

代表車種:川崎 EDR-60C3(通称名:60ZV-2)

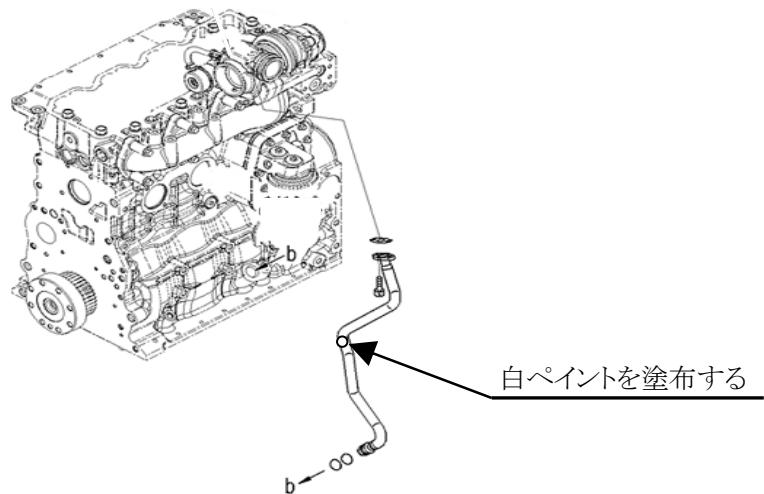
[ターボ潤滑油戻りパイプにおいて、取付け部の構造が不適切なため取付けボルトが緩み、取付け部に微少な隙間が発生する場合がある。そのため、そのままの状態で使用を続けると、隙間から漏れた潤滑油が排気マニホールドに落ちて、発煙するおそれがある。]

改善措置の内容:全車両、ターボ潤滑油戻りパイプを対策品と交換する。

識別: ターボ潤滑油戻りパイプに白ペイントを塗布し識別する。
