平成25年度 建築基準整備促進事業 報告会

応募テーマ:P2「アスベスト対策に資する検討」

**保温材、断熱材、スレート等のアスベスト
含有建材の劣化等に伴う飛散性に関する調査報告**

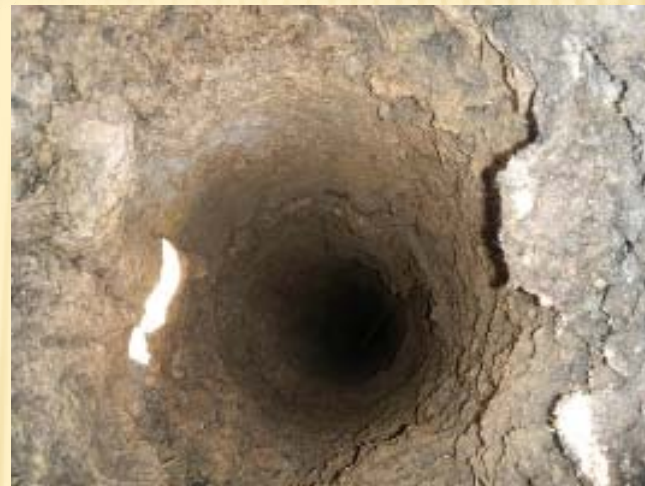
煙突内部

建築物名	室名	対象建材	部位	建材分析結果	建材劣化状況	総繊維数濃度 (f/L)	無機質繊維数濃度 (f/L)	分散染色によるアスベスト繊維数濃度 (f/L)
東北C(煙突点検口開放時)	機械室	煙突断熱材 (カポスタック)	煙突断熱材	アモサイト 37.67%	著しく劣化	煙突頂部 1.1	1.6	0.90
						煙突点検口内 7.1	5.7	2.1
						機械室内 1.4	1.7	0.54
						煙突頂部 (インピンジャー 5L/分採取) 計数不可	分析無し	分析無し
						煙突頂部 (インピンジャー 5L/分採取のバックアップ フィルター) 0.5未満	-	-
						煙突頂部 (インピンジャー 2.5L/分採取) 2.3	分析無し	分析無し
						煙突頂部 (インピンジャー 2.5L/分採取のバックアッ プフィルター) 0.5未満	-	-

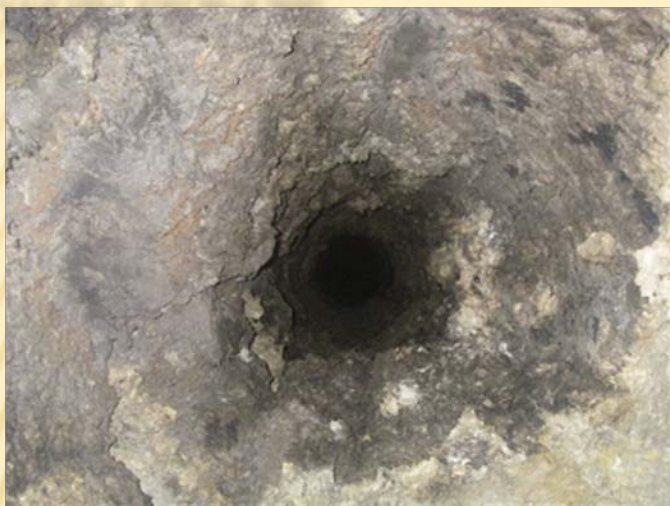
煙突内部

※堆積物の清掃の際に、アスベスト含有断熱材に損傷を与えたような痕跡が一部見受けられ、アスベスト飛散の一因となっていることも考えられる。
